## INFORME DEL ESTADO DE DESPERFECTOS 4 FEBRERO DE 2010

Comunidad de Propietarios Dalia 2

C/ Dalia, 2 28522 Rivas Vaciamadrid

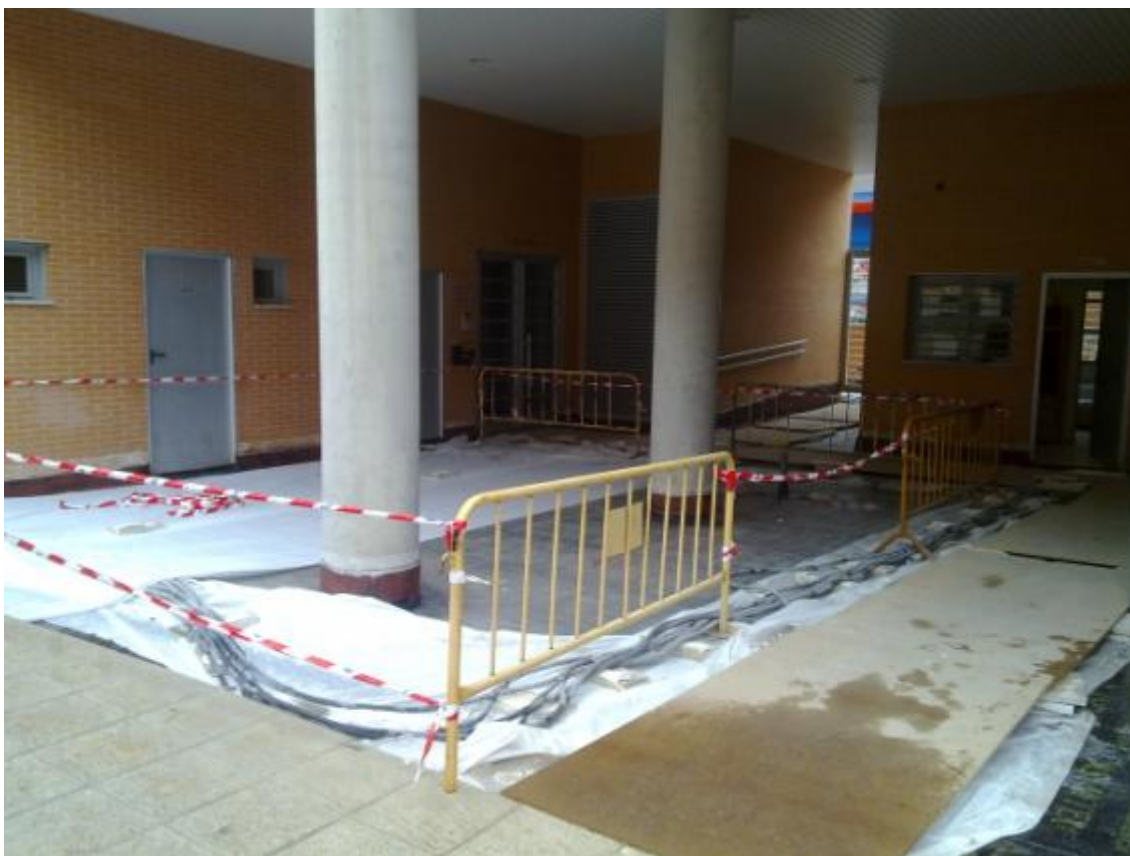
Aún así se considera que la opción más conveniente sería el levantamiento de todo el suelo de conserjería que en primer lugar y debido a las humedades existentes se encuentra en un estado lamentable, con manchas negras en el terrazo, segundo podría suceder que la entrada de tubos en la zona no es la única por la cual se podrían provocar las filtraciones por lo cual posteriormente podría llevar al levantamiento de toda la zona en cuestión, no habiendo sido en ese caso necesario la realización de la galería de pared con lo que las molestias, costos y trabajo no hubieran sido necesarios realizar.

La solución más razonable sería realizándola por las dos primeras plaquetas de la conserjería y subirlas a la pared por la que se quiere realizar esa galería de registro, hasta llegar al cuadro eléctrico al final de conserjería.

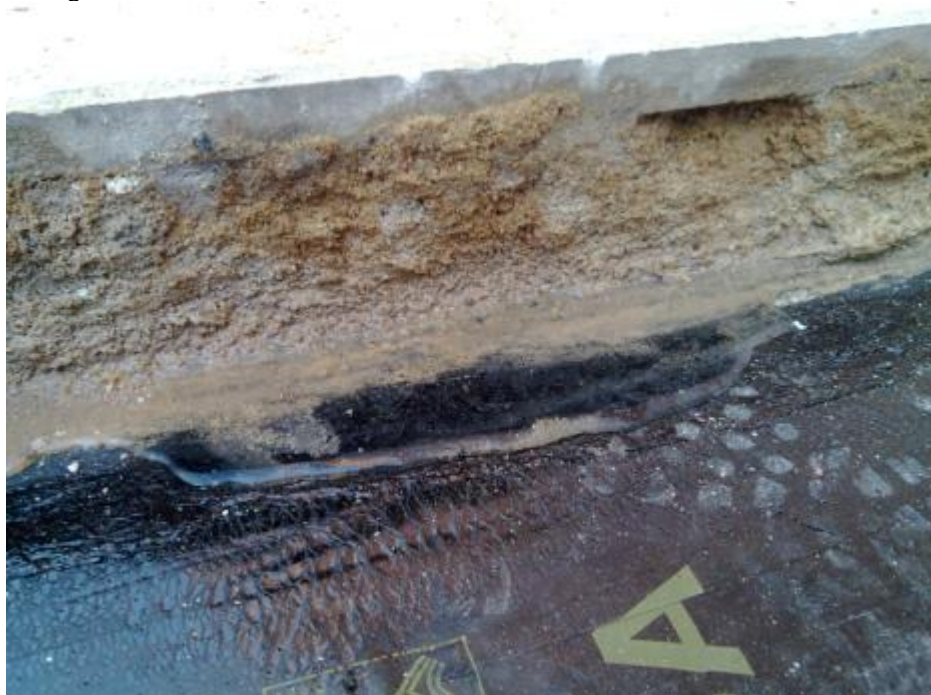
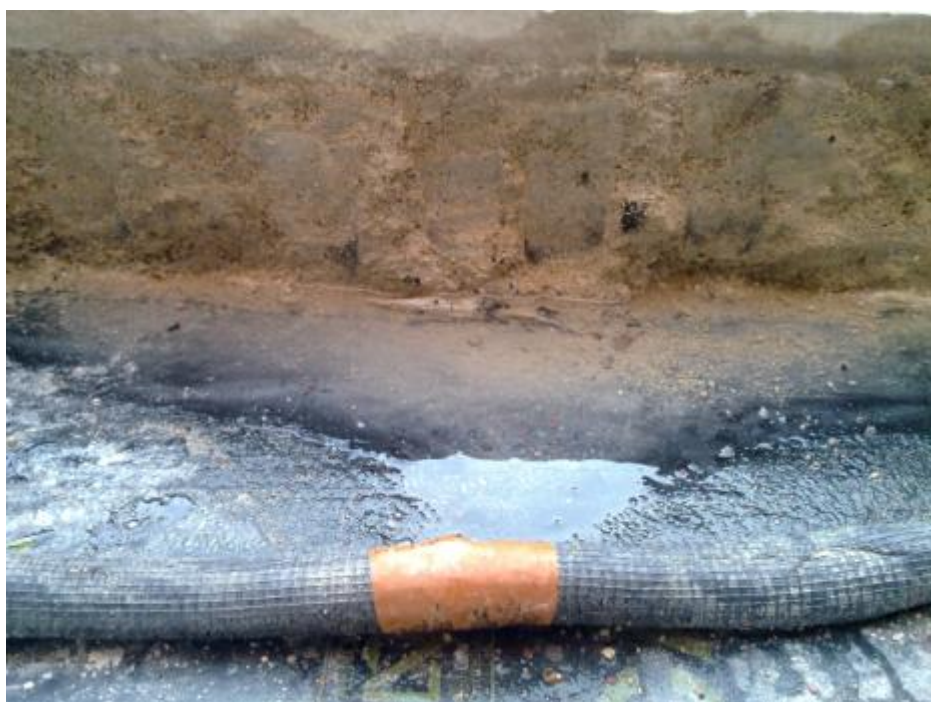
Con respecto a las reparaciones de impermeabilización en la zona de conserjería y portales 1 y 12, se considera que es necesario el levantamiento y la impermeabilización nueva de toda la zona en cuestión ya que como podrán observar en las siguientes fotos, el agua que se filtra por la zona no realizada se queda estancada en esa zona pudiendo provocar nuevas humedades ya que no llegará nunca a los drenajes que se han realizado en la zona levantada. Además la zona que no ha sido realizada tiene problemas de humedades en sótano -1 que se ha querido tapar mediante las bandejas, pero como ya se ha comentado anteriormente estas están para la recogida de algunas gotas no de grandes humedades.

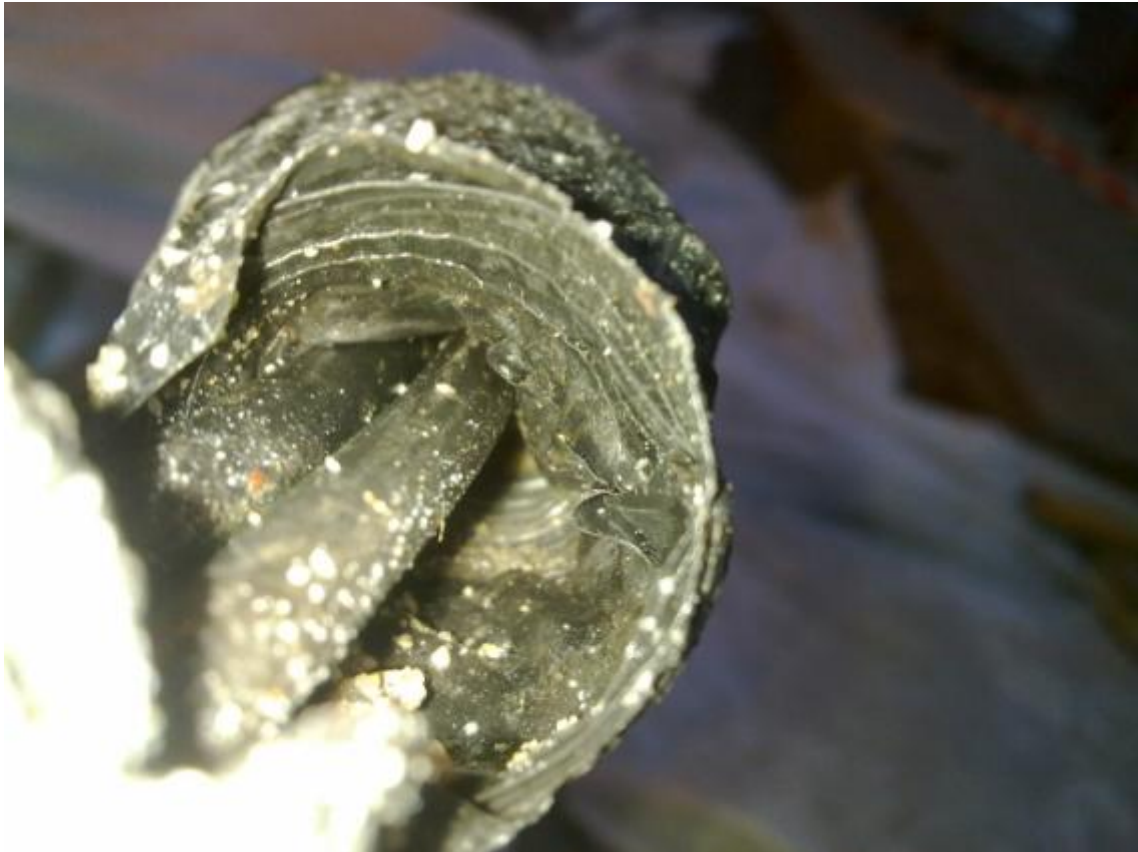
También queremos hacer notar que algunos de los “arreglos” realizados en las conducciones eléctricas tapan el estado en el que se encuentran realmente, ya que debido a la rotura del pavimento golpean también los tubos de electricidad, se adjunta detalle de uno de ellos en los cuales se ha revestido por su parte exterior pero la parte interior está completamente obstruida, si el día de mañana fuera necesario la sustitución o reparación de la línea sería inevitable el levantamiento del suelo.

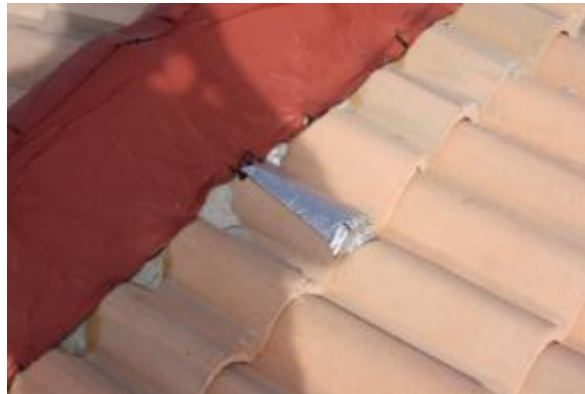
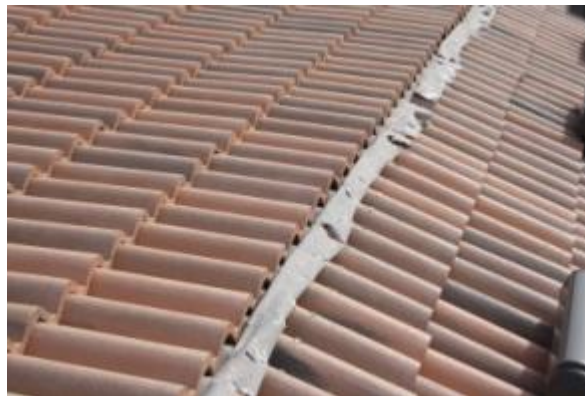
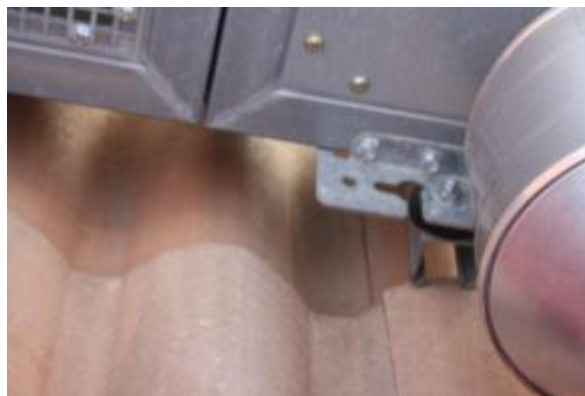
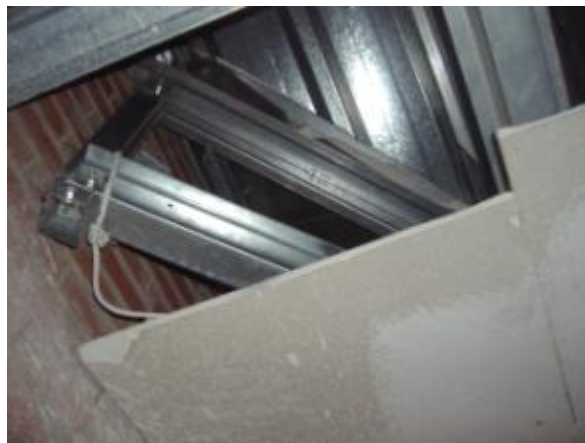
Detalles de zonas de cubierta

No solo la zona donde se producen más las humedades, que están situadas en donde están ubicados los paneles solares, debido a que muchas de sus instalaciones se encuentran superpuestas en las tejas lo que provoca fisuras y roturas de las mismas. Además los soportes de las instalaciones en muchos casos no se encuentran bien sellados, como seguramente habrán podido observarlos sus técnicos.

En diferentes zonas de la cubierta se encuentran parches realizados por la anterior empresa de instalaciones y por empresas no especializadas en el sector, que son parches que no duraran mucho tiempo.

Lo más correcto para evitar futuros problemas en la cubierta sería la realización de los trabajos para una correcta impermeabilización de la misma.

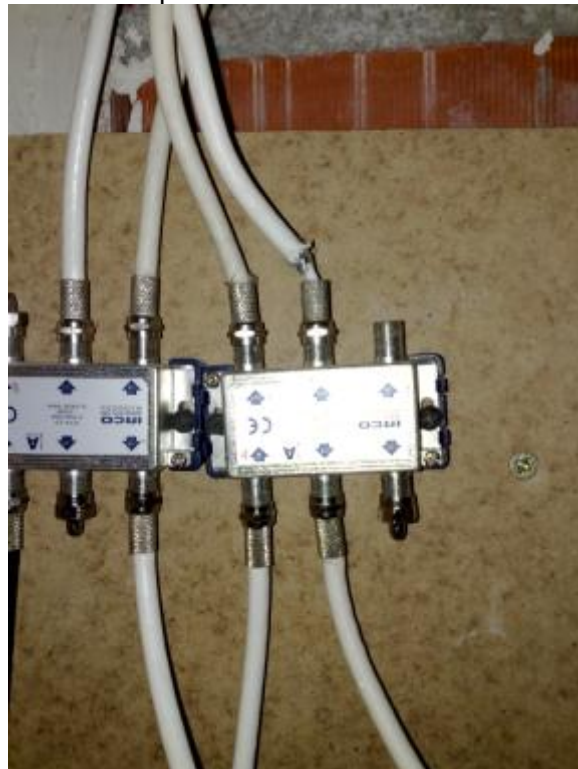
Además observar dos cosas más el anillo de tierra de los RITS sigue sin estar cerrado, y la empresa que ustedes han contratado ha dejado alguna conexión de forma incorrecta, rogamos revisen este punto.

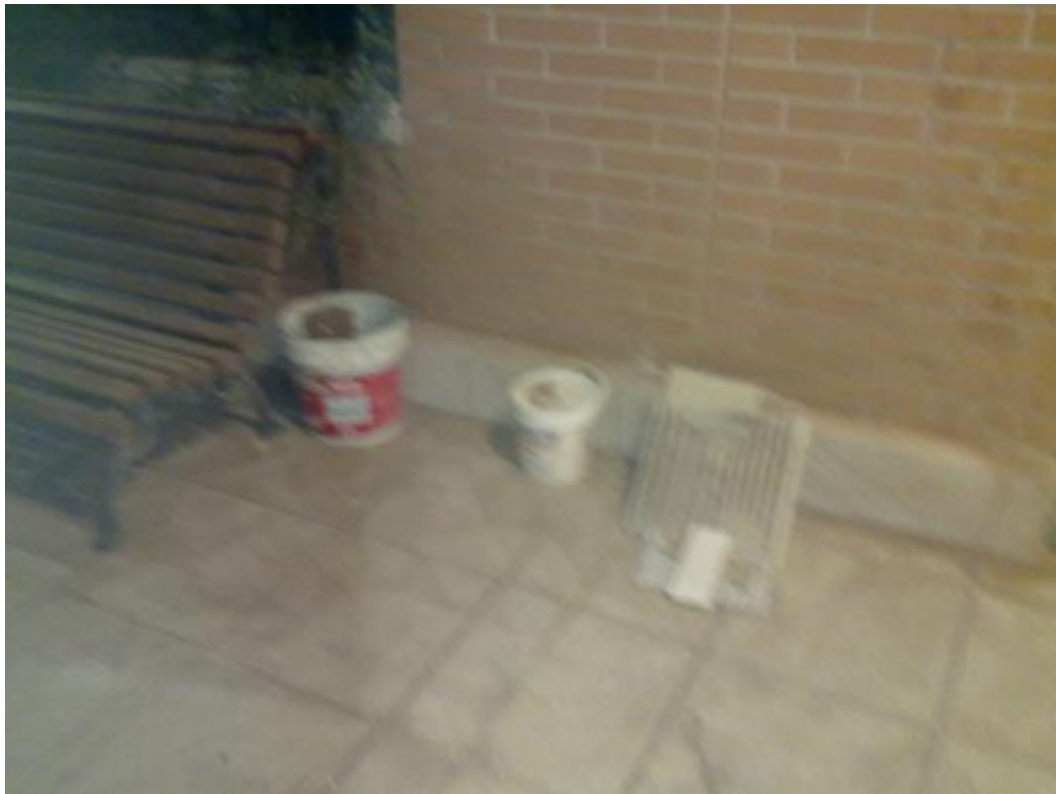
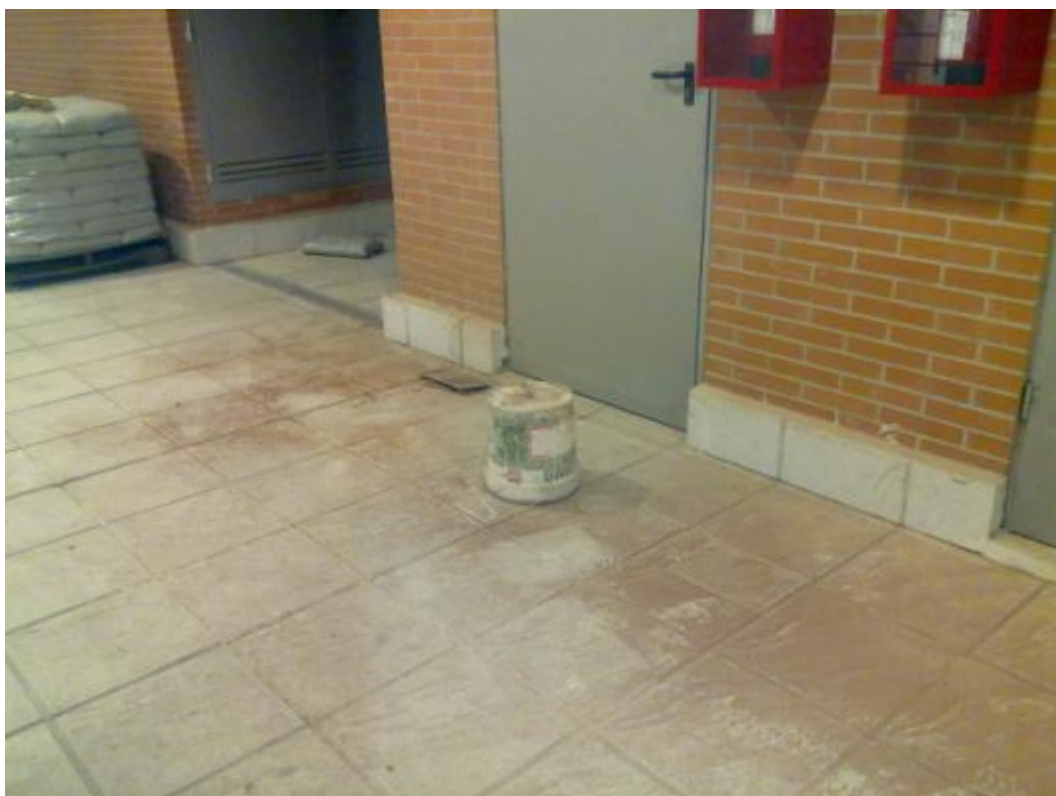
Se viene observando desde hace tiempo la falta de cuidado de los operarios a la hora de irse dejando las zonas de paso de los vecinos llenos de restos de utensilios y material de trabajo, las siguientes fotos han sido tomadas después de la jornada laboral.

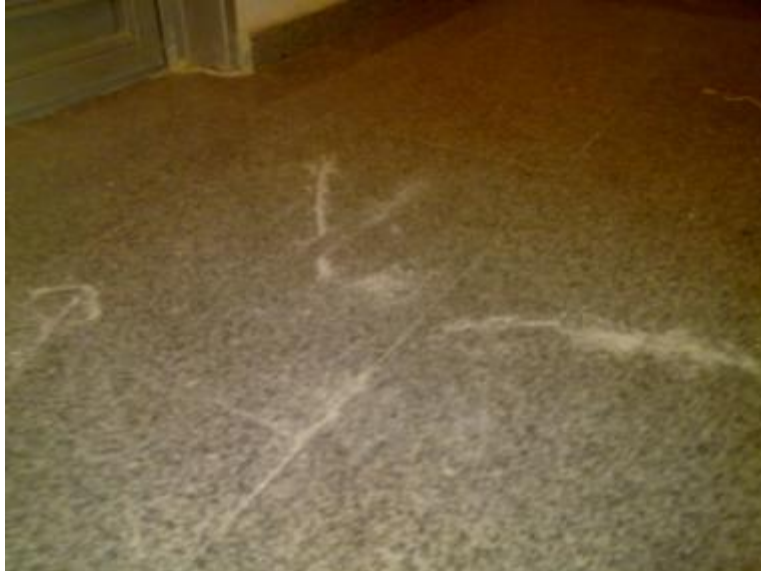
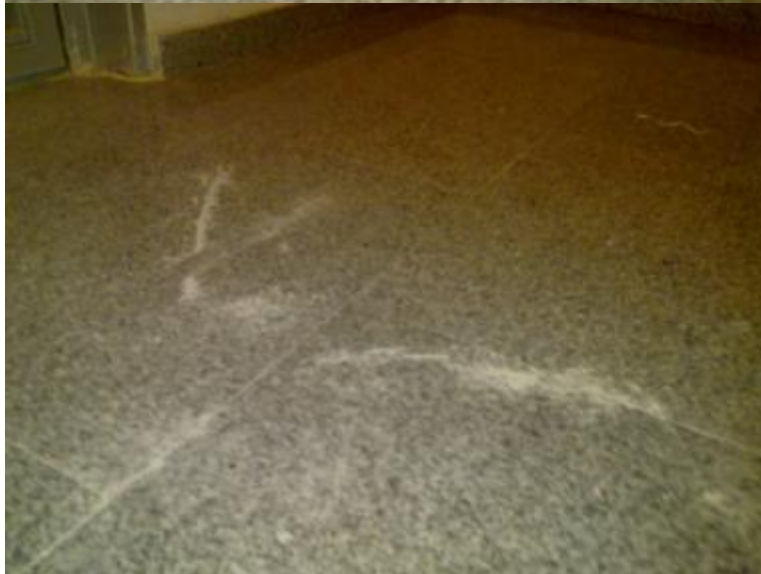
Además los portales y ascensores quedan llenos de tierra y sin ningún tipo de recubrimiento. Detalle de Portal.

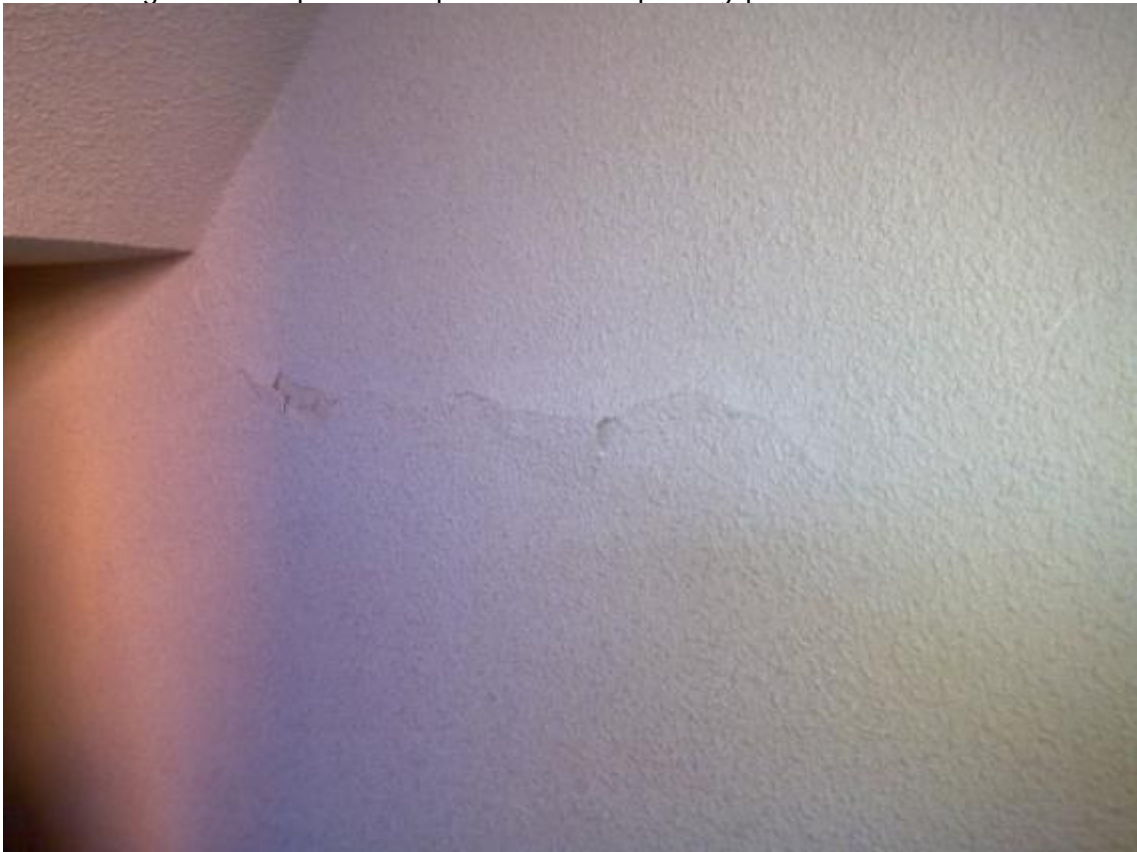
Existe una grieta sin repara en el portal 12 entre portal y planta -1

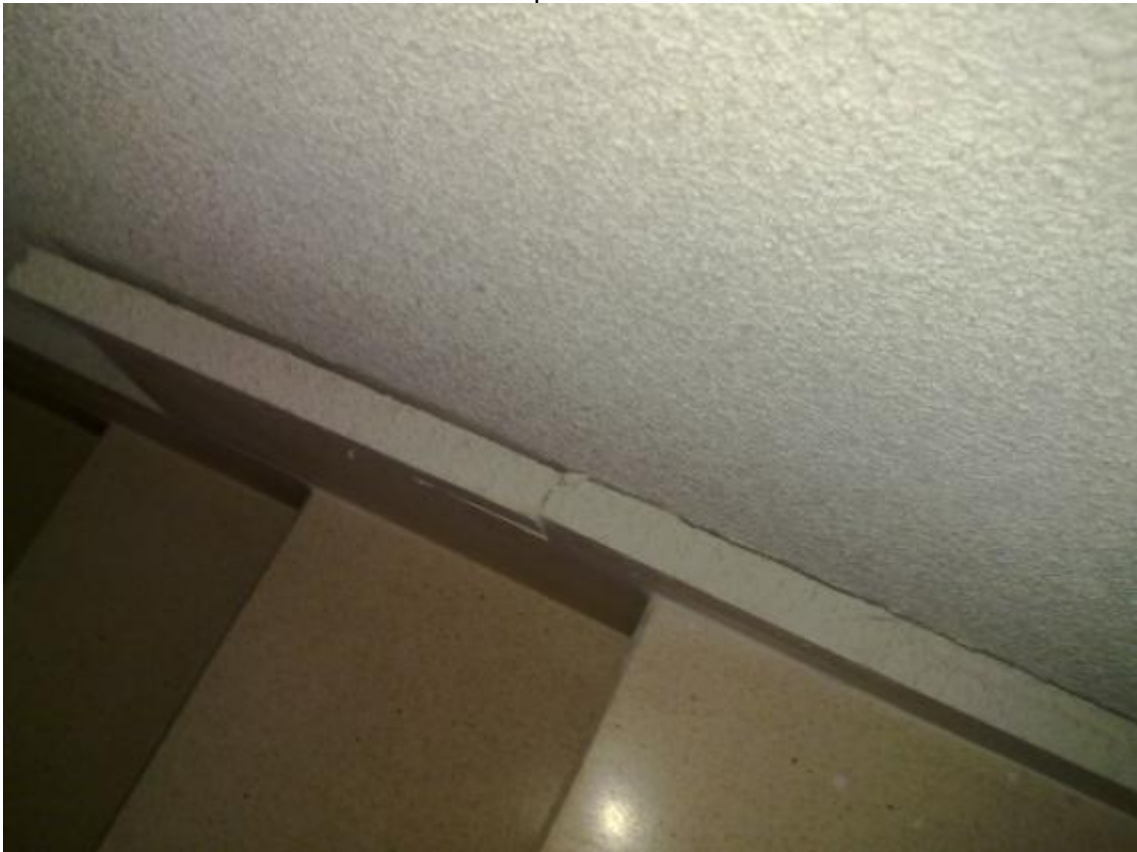
En esta misma zona se encuentra el rodapié suelto.

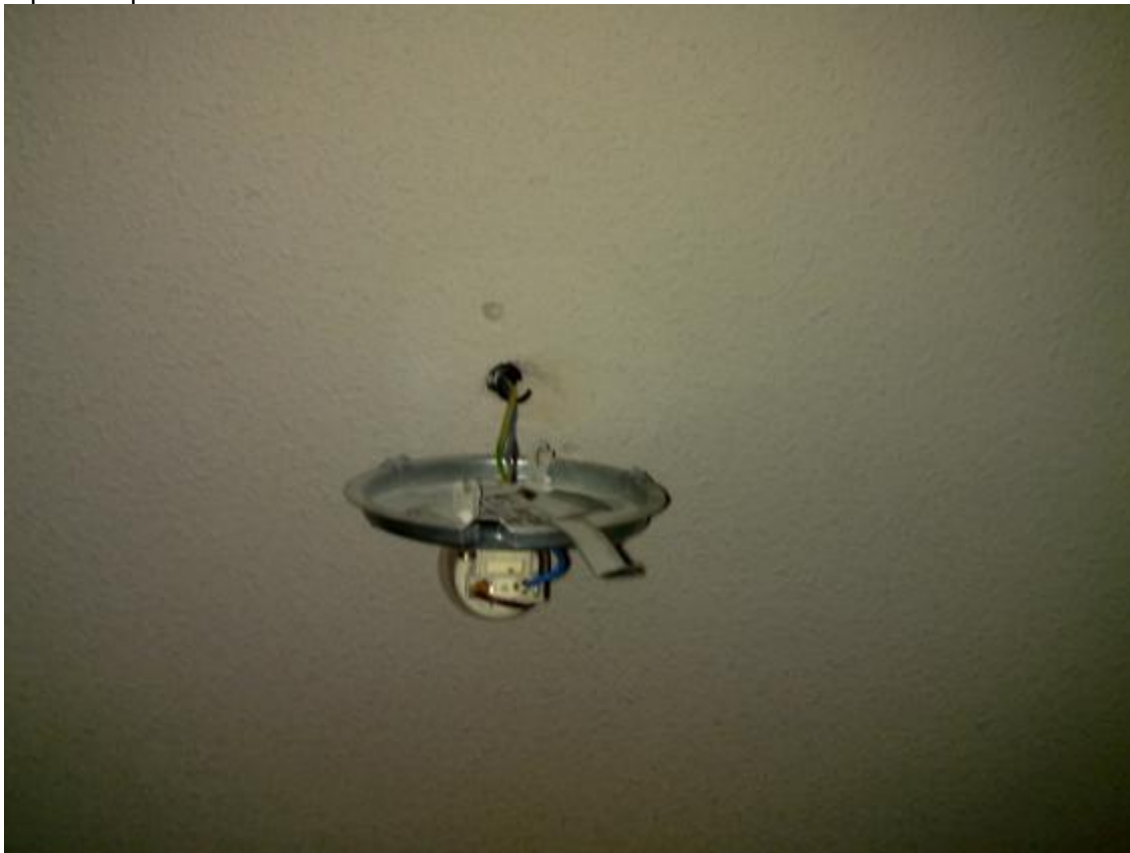
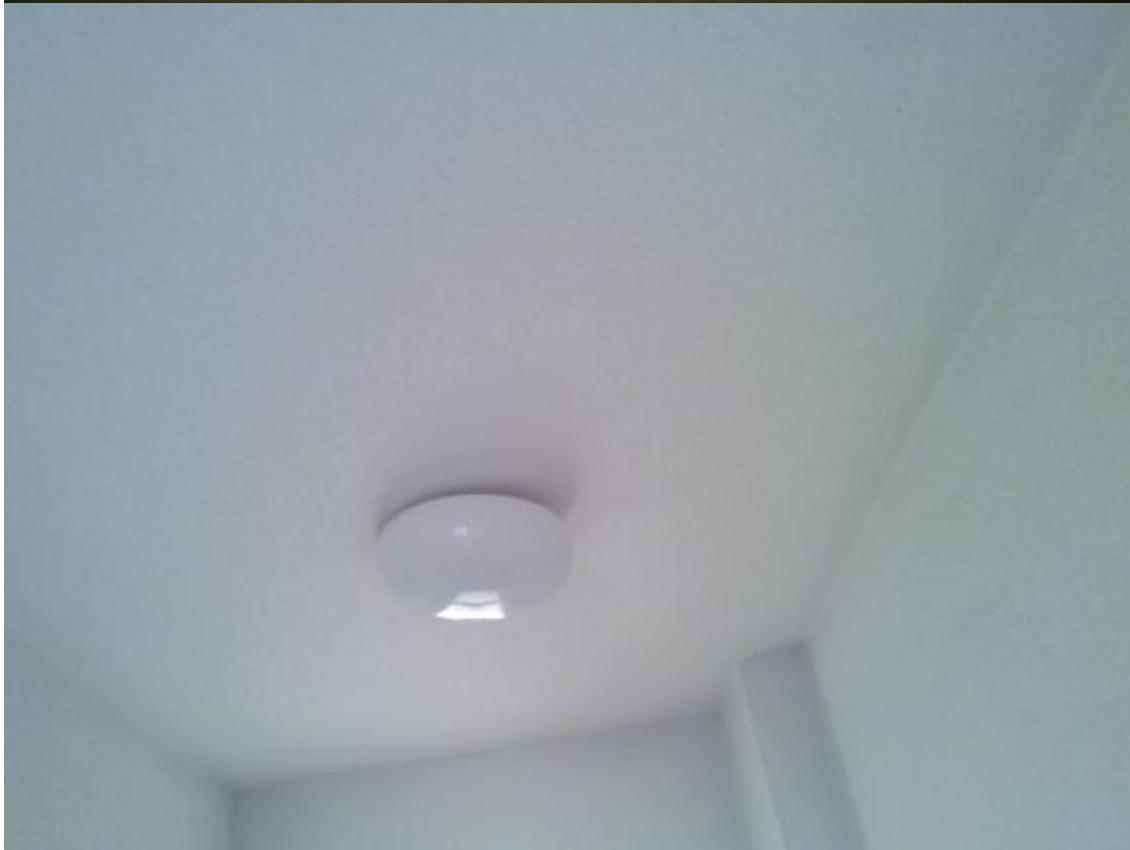
En la 5° planta de portales 12, 1 y 8 los plafones llevan meses en algún caso descolgado y en otros a punto de hacerlo. El peso de los mismos es alto para los soportes que han sido utilizados.

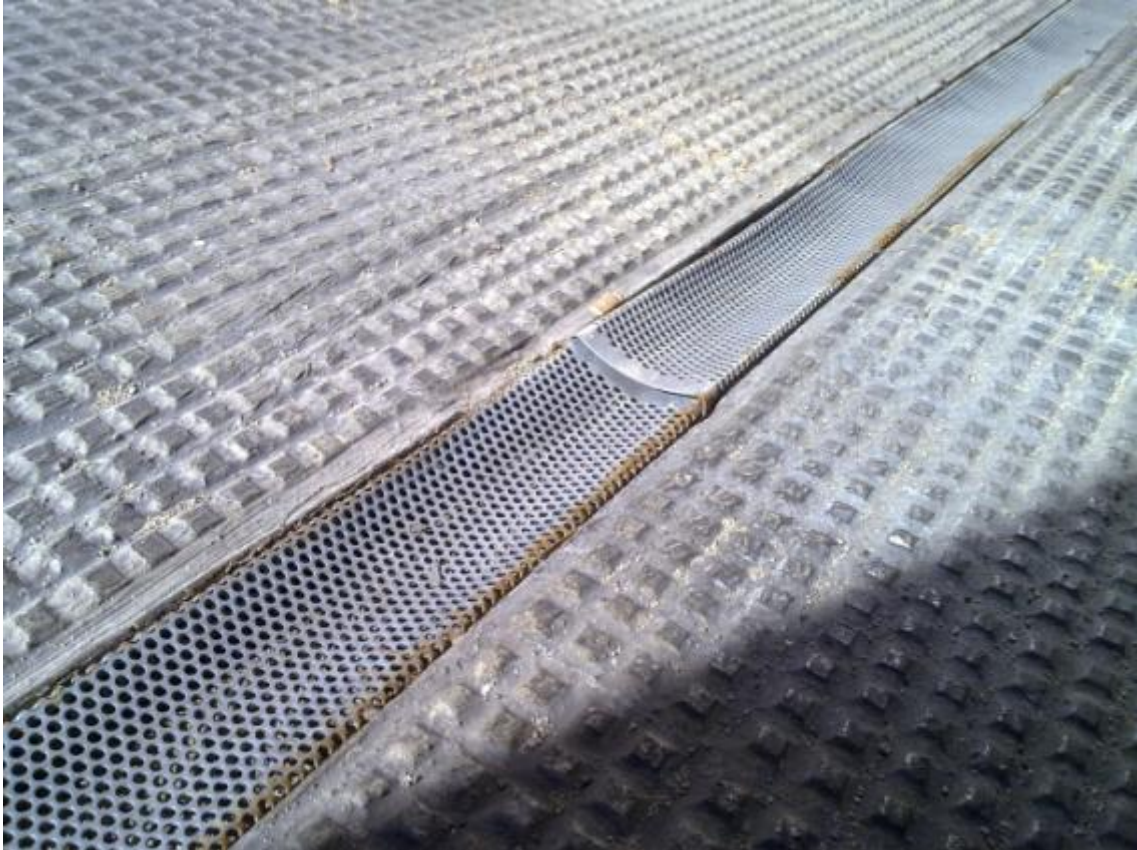
Todas las rejillas colocadas a principios de este invierno en las entradas de las cancelas de garaje se han destrozado por el paso en esta zona de transpalets.

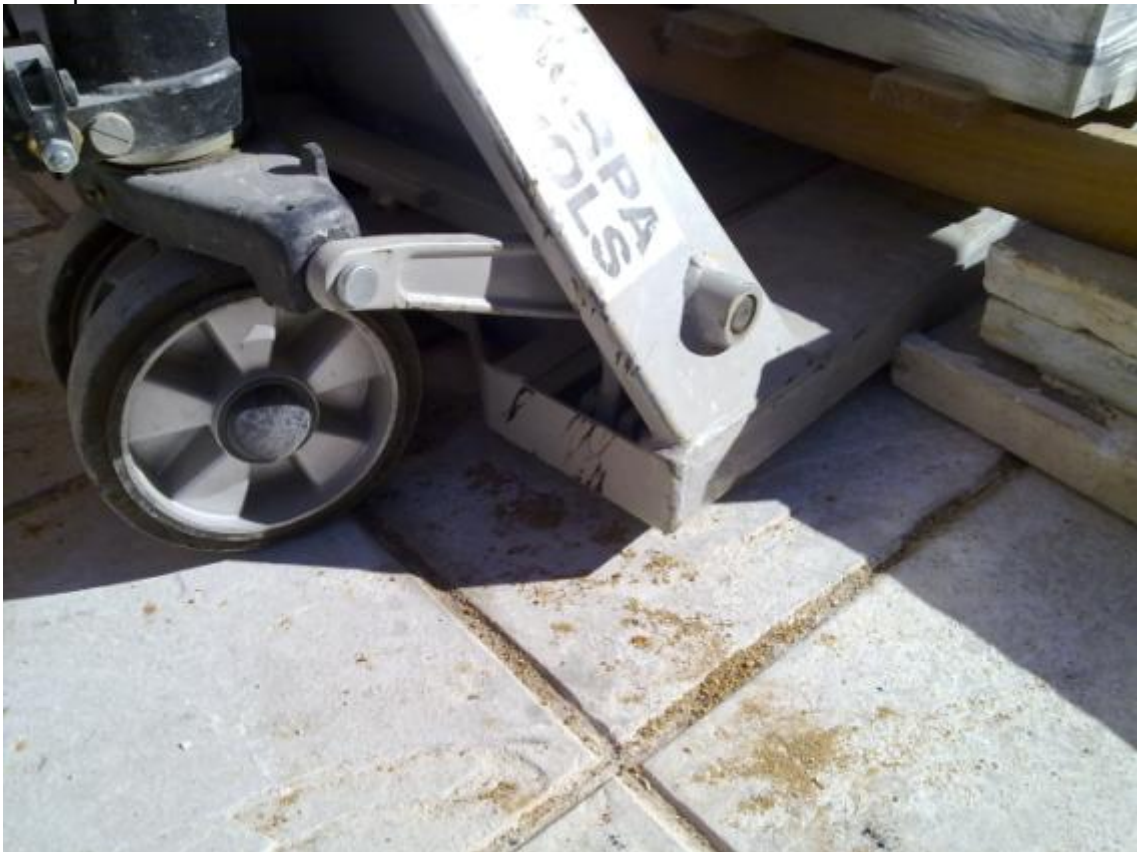
Transpalets usados.

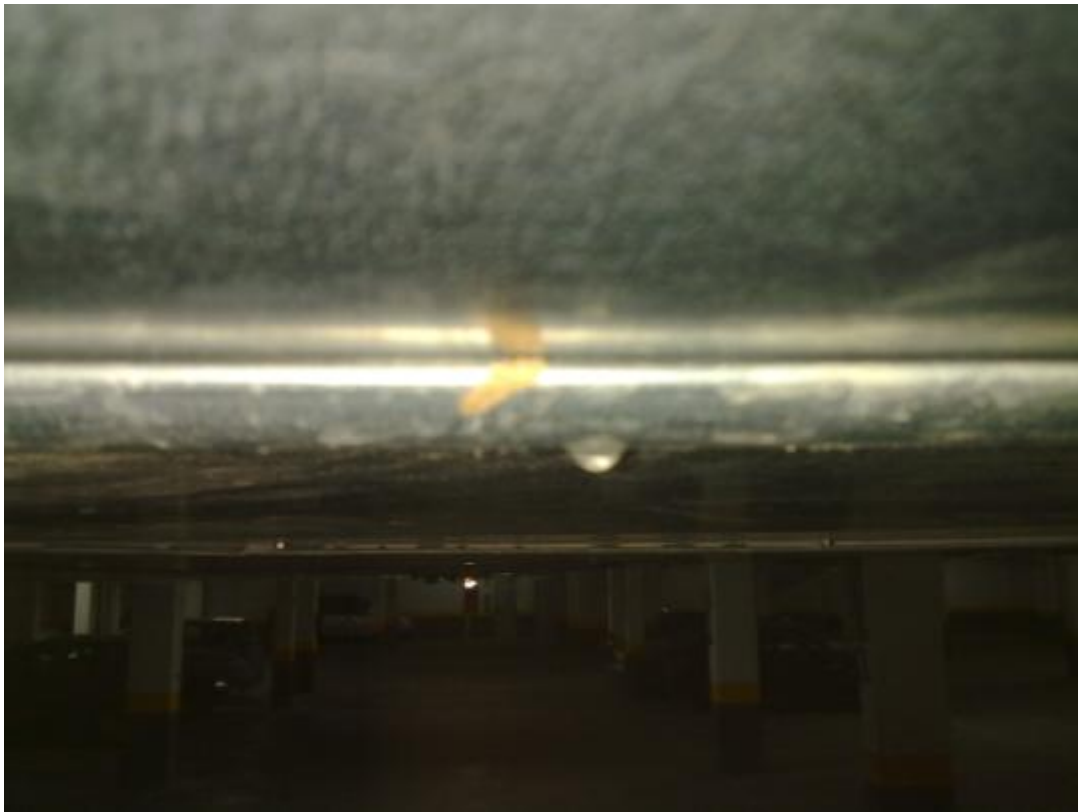
Se observa que el tubo de ventilación en el pasillo junto a plaza 79 y debido a las humedades está de nuevo deteriorado en su interior, recuerden que ya fue reparado en su momento. Sigue habiendo filtraciones desde la zona superior en canalización de acometidas eléctricas.

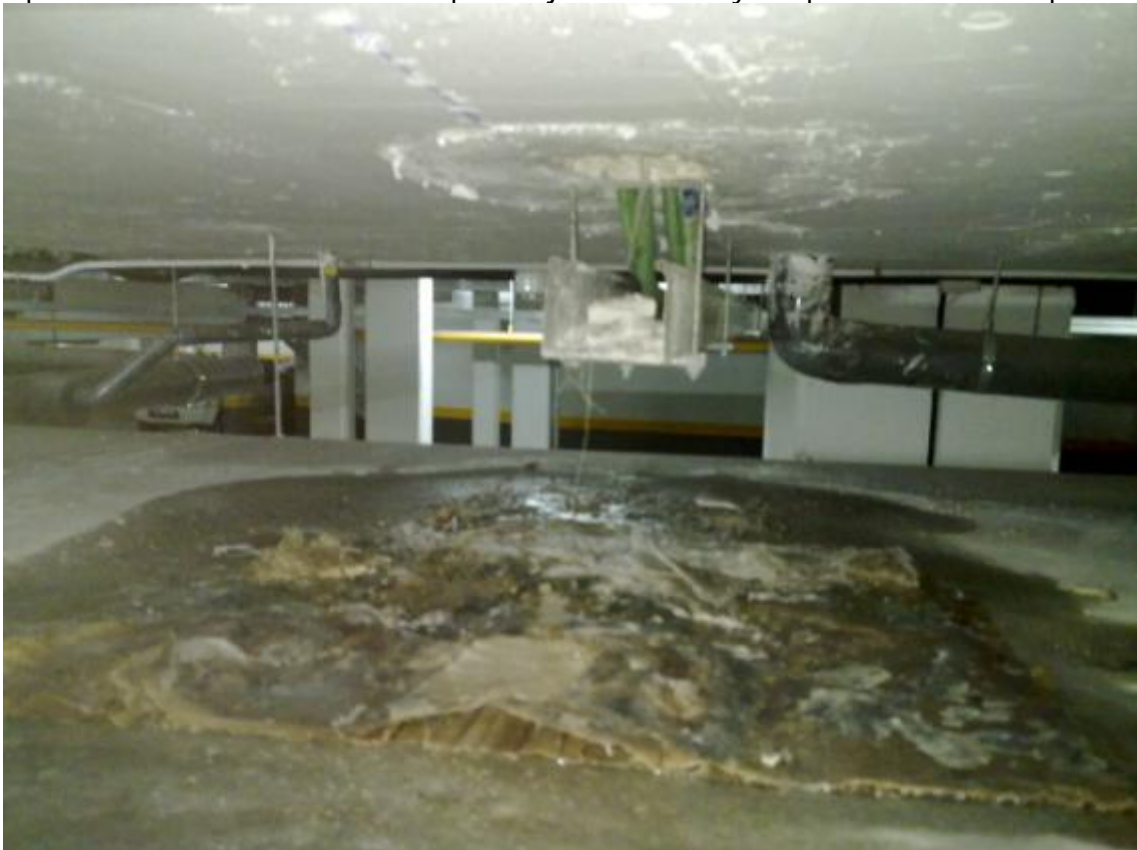
Detalle mismo conducto y estado del techo. Estas humedades se encuentran por la no reparación de la zona común no reparada junto a farola y rampa minusválidos. Aprox.

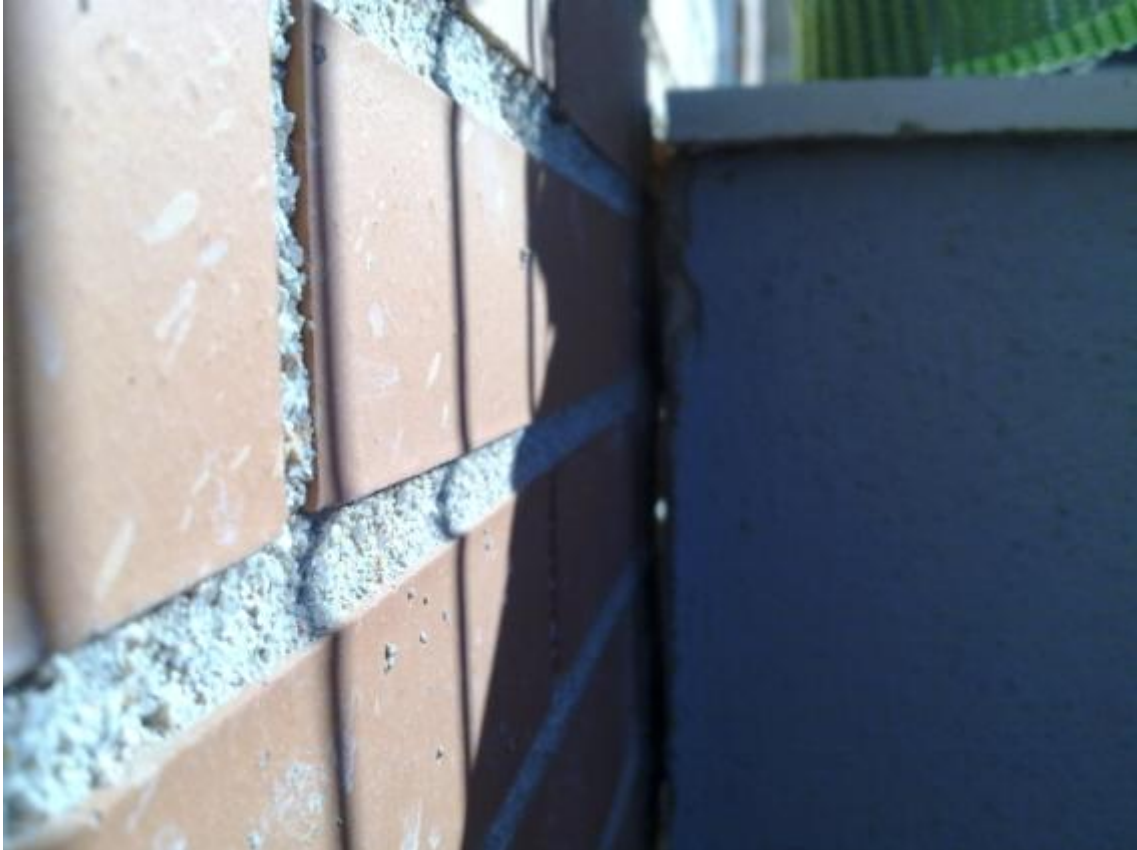
Los muros de las terrazas de los bajos de la zona posterior de la finca se están hundiendo y venciendo, se adjuntan dos fotos de dos muros en cuestión.

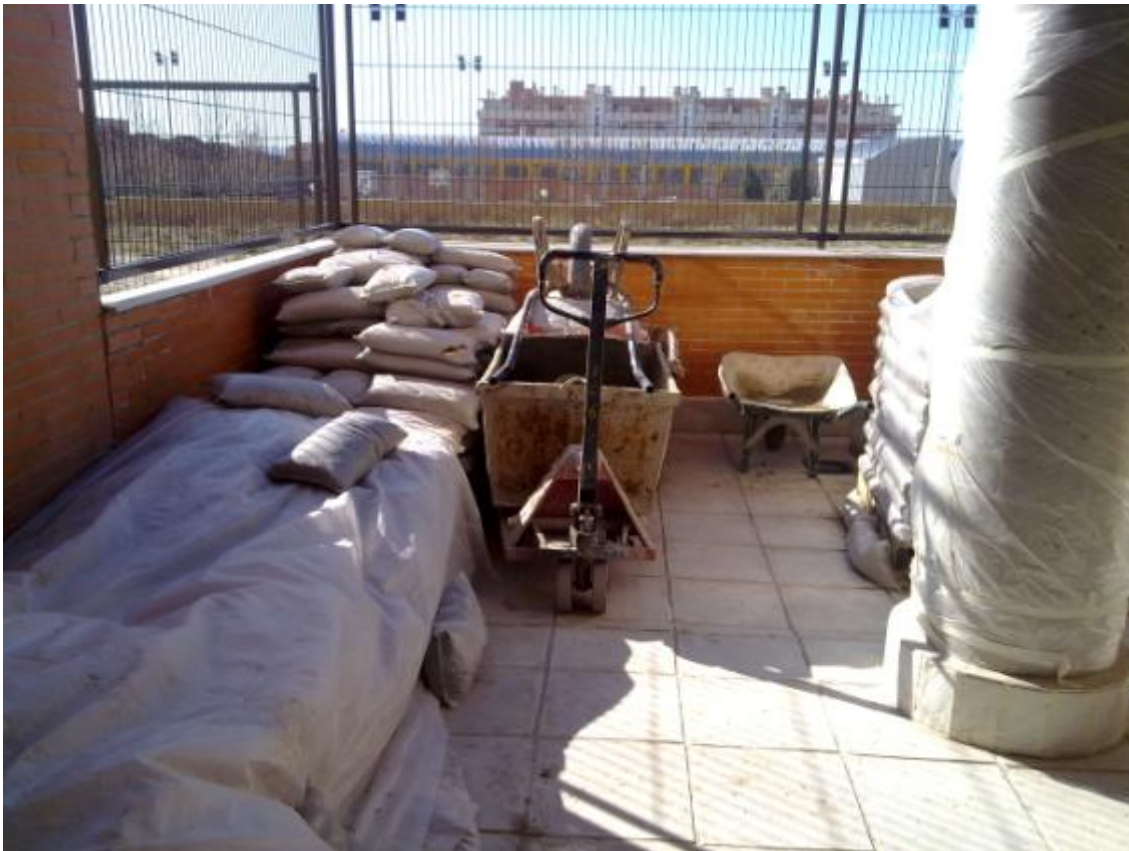
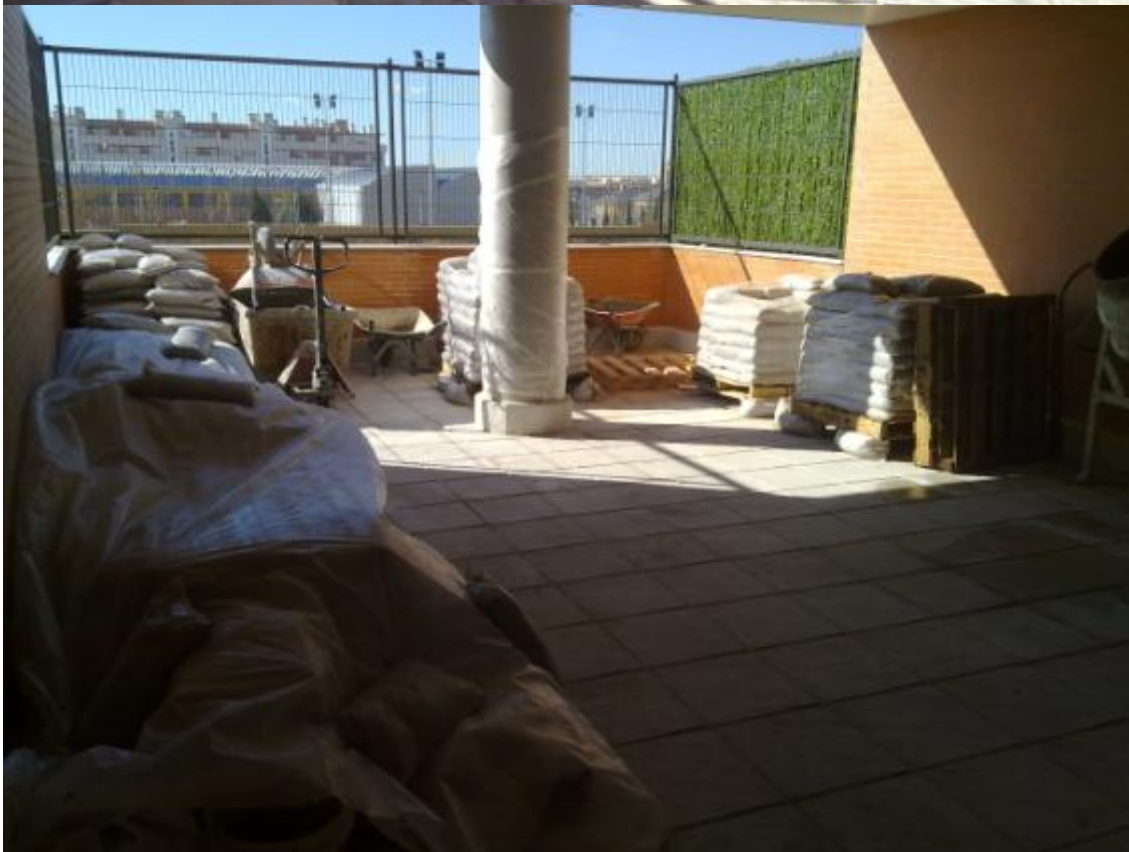
Debido al cumulo de pallets con material de construcción y de maquinaria pesada, acumulada en la zona de los portales 6 y 7 y debido al peso el terreno de esta zona ha cedido.

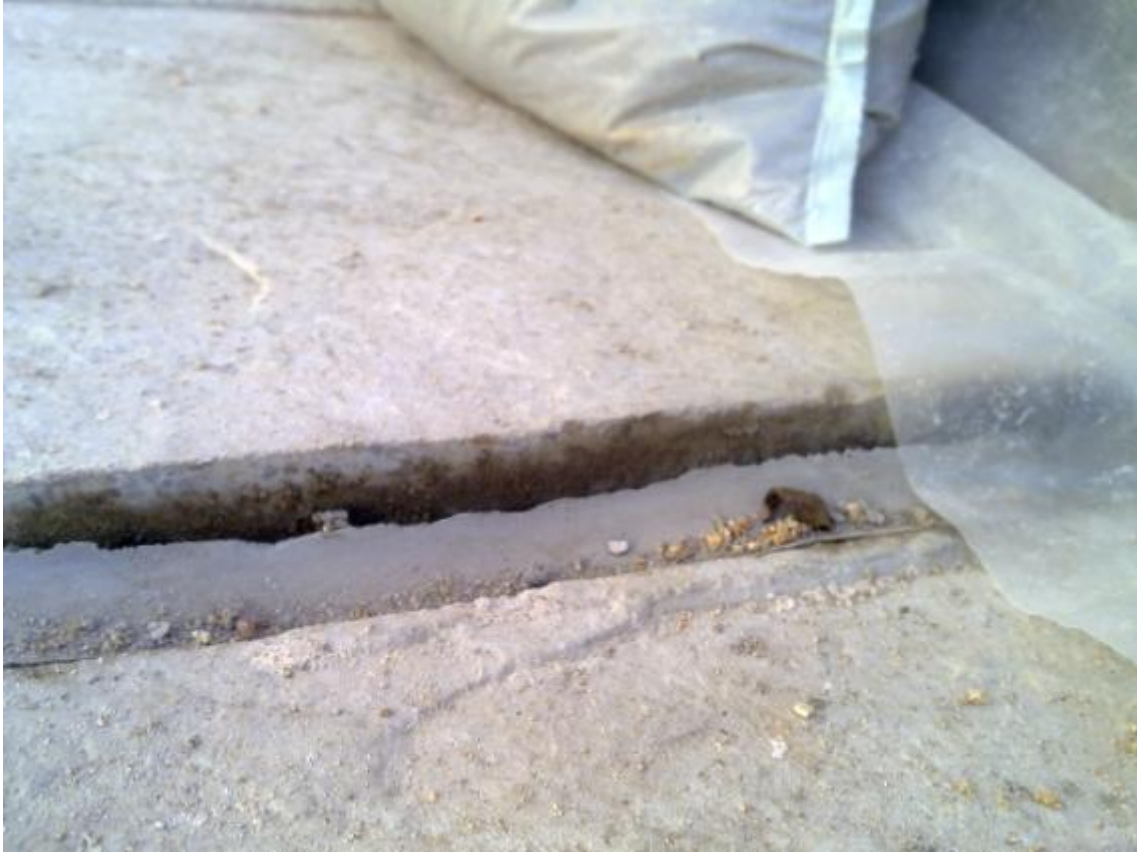
En las siguientes fotos se puede observar como el terreno ha cedido más de 2 cms.

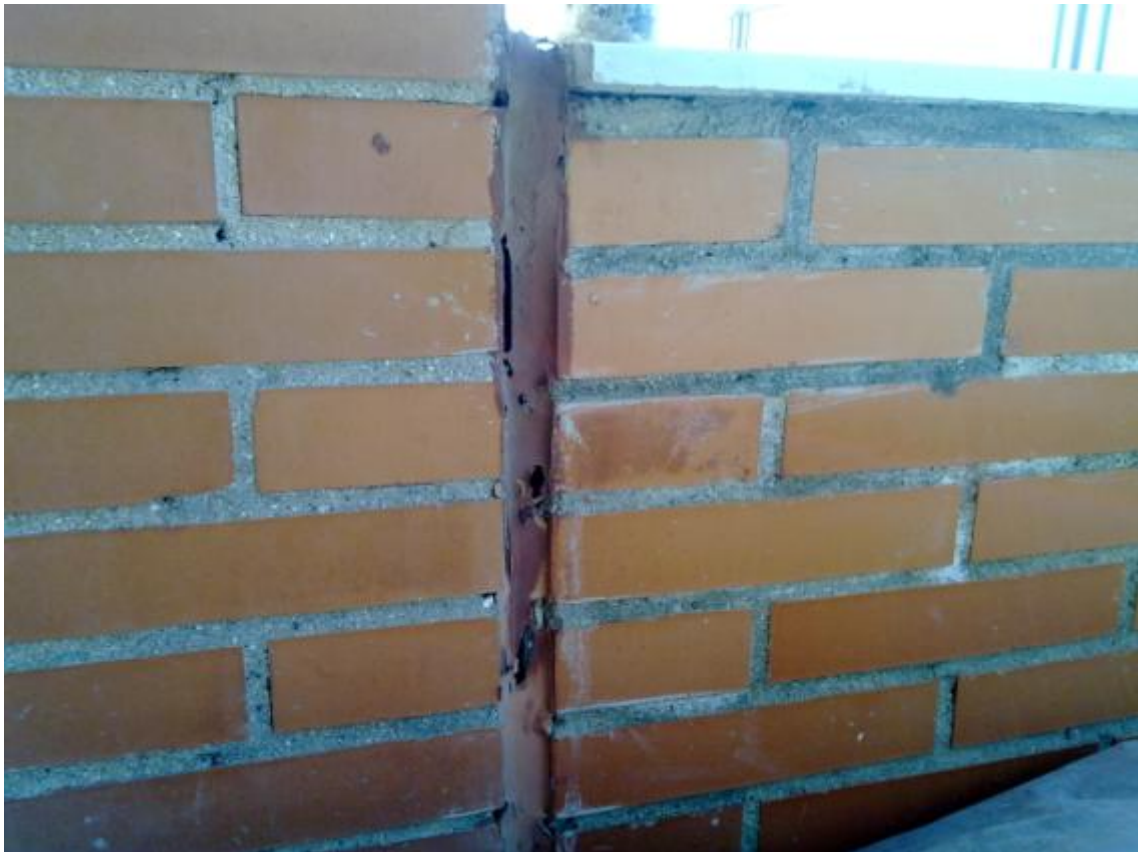
También los muros situados a los lados se han vencido

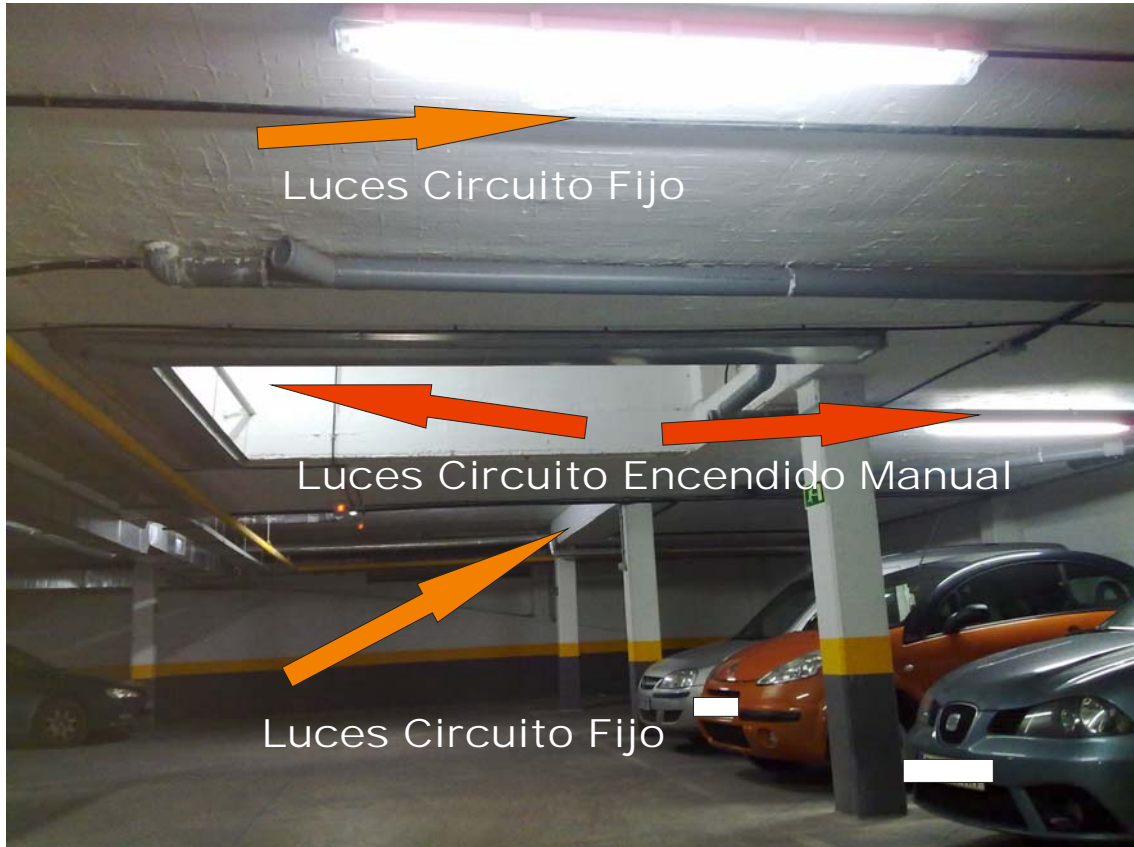
Debido a la instalación de bandejas de recogidas de agua en esta zona se modificaron los circuitos de las luminarias existentes. Pero en esta actuación no se actuó correctamente ya que los operarios dejaron las luminarias en el circuito de luz fija cuando se deberían haber colocado como estaban originariamente dos en el circuito de encendido manual y dos en el circuito de luz fija. Como sabrán esto se realiza para ahorro de costes ya que no es necesario tener iluminada completamente la zona. Se ruega que se tomen las medidas oportunas para subsanar este error y dejarlo tal y como estaba (Se muestra en foto inferior).
