## INFORME DEL ESTADO DE DESPERFECTOS 4 FEBRERO DE 2010

Comunidad de Propietarios Dalia 2

C/ Dalia, 2 28522 Rivas Vaciamadrid

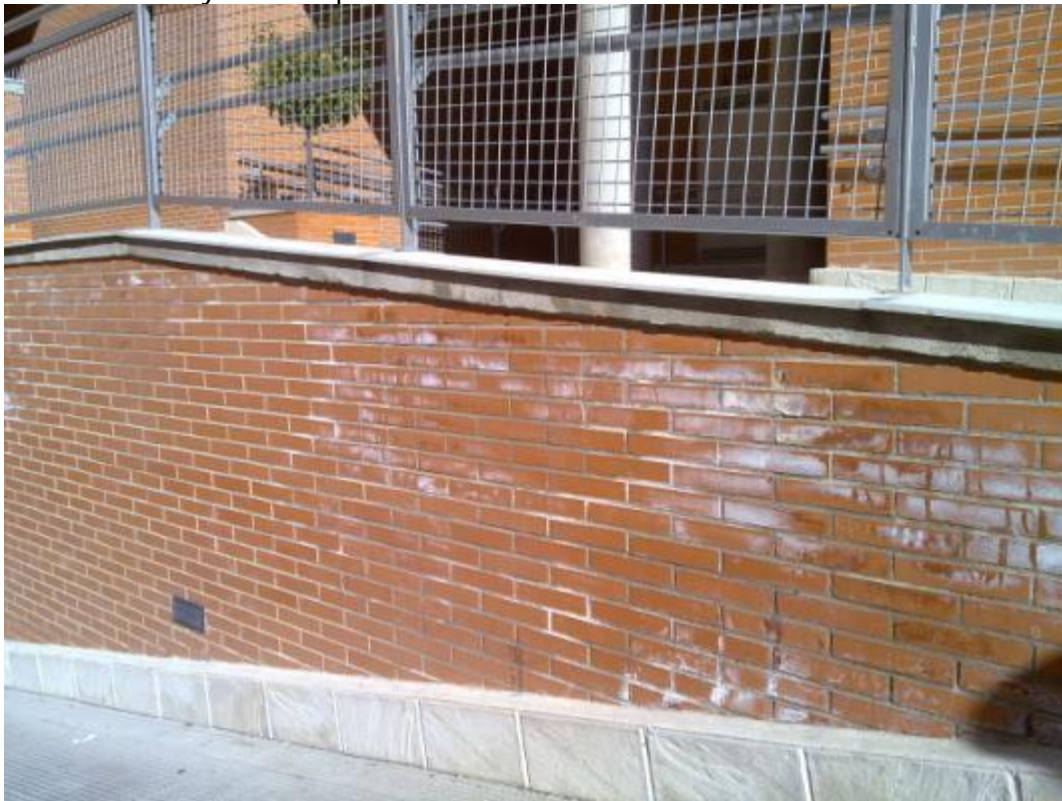
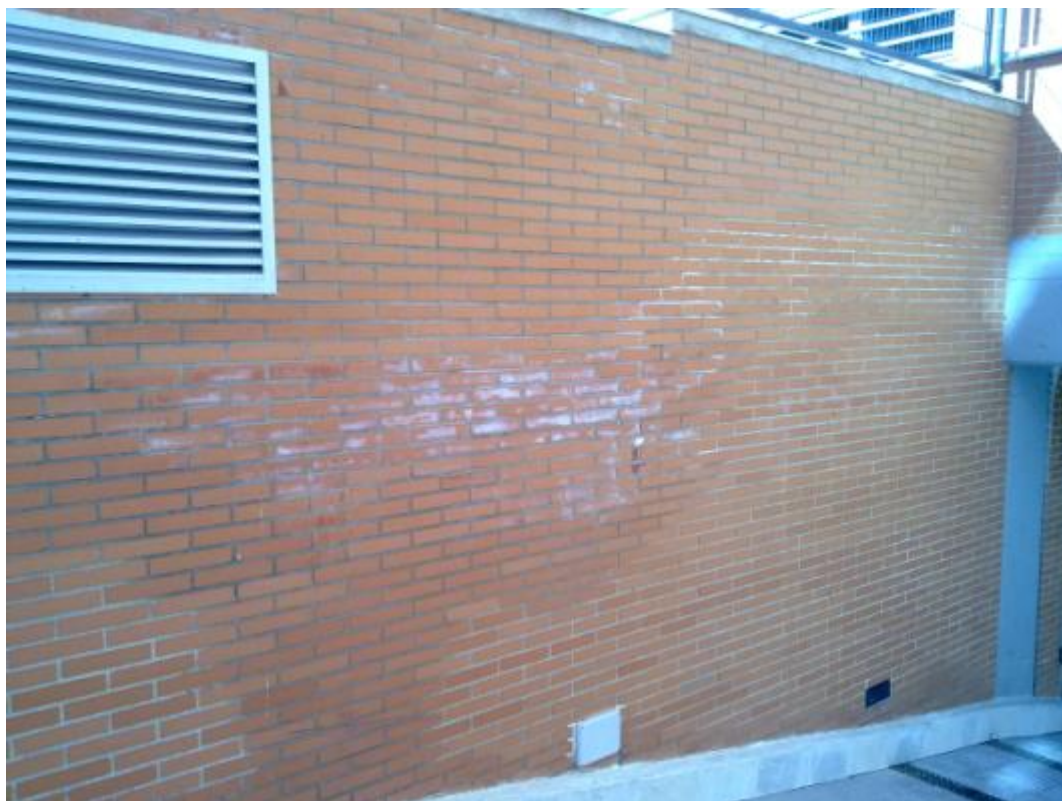
Siguen existiendo multitud de humedades que se filtran a las paredes laterales de las zonas comunes tanto en la zona de playa de la piscina como en zonas de rampas, todas ellos por fugas en la impermeabilización de las zonas superiores. Algunas de estas deficiencias ya se han pasado en anteriores informes.

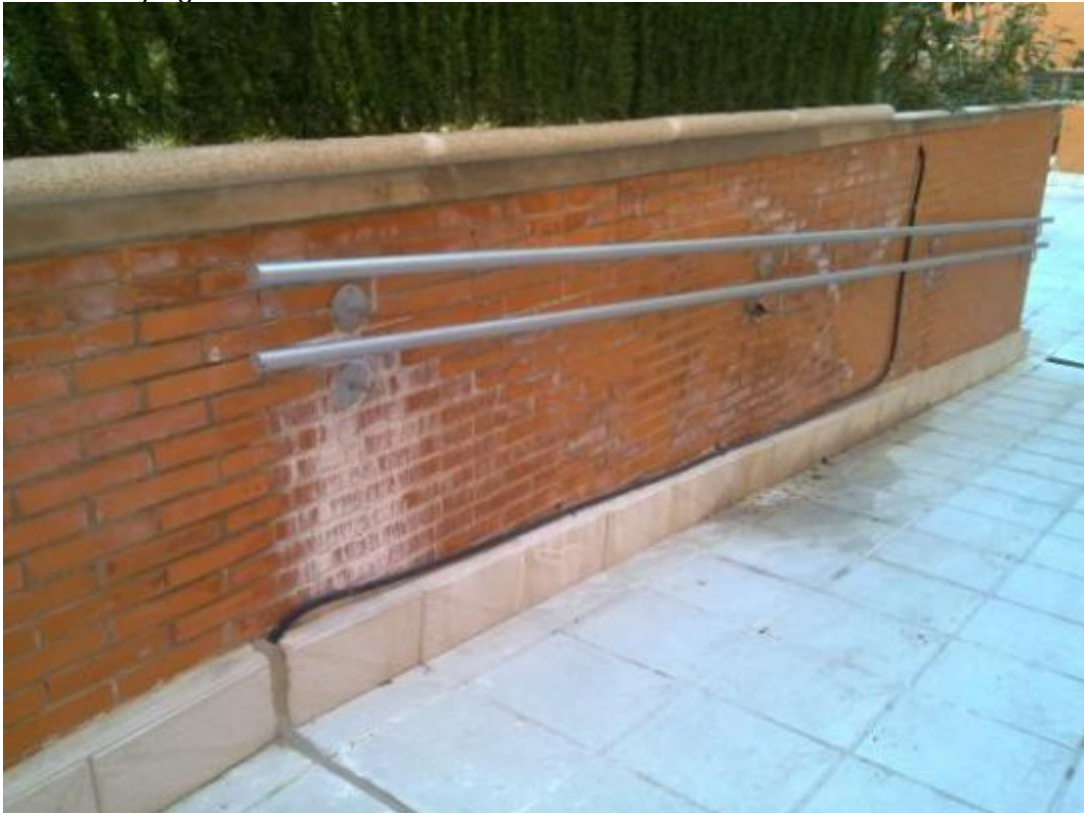
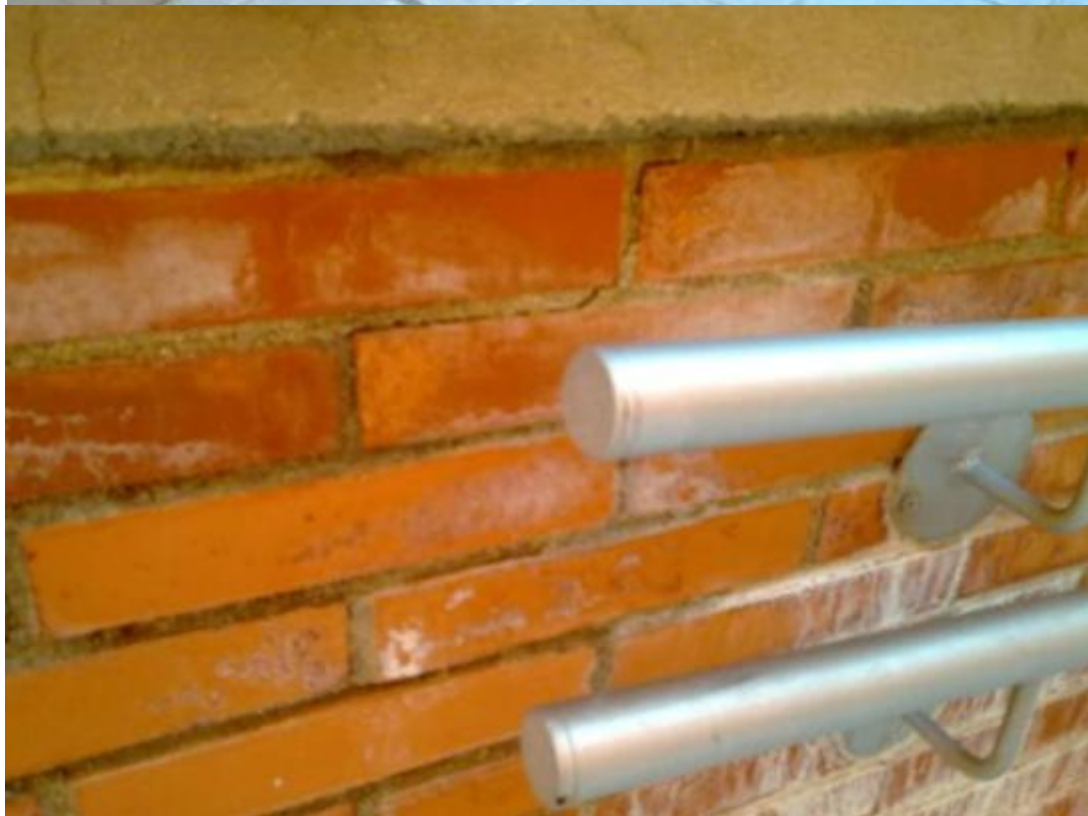
Ya se comunico que este desagüe de la arqueta superior debe de canalizarse por otra zona ya que provoca un estado lamentable de la zona. Además esta zona se está abombando y agrietando.

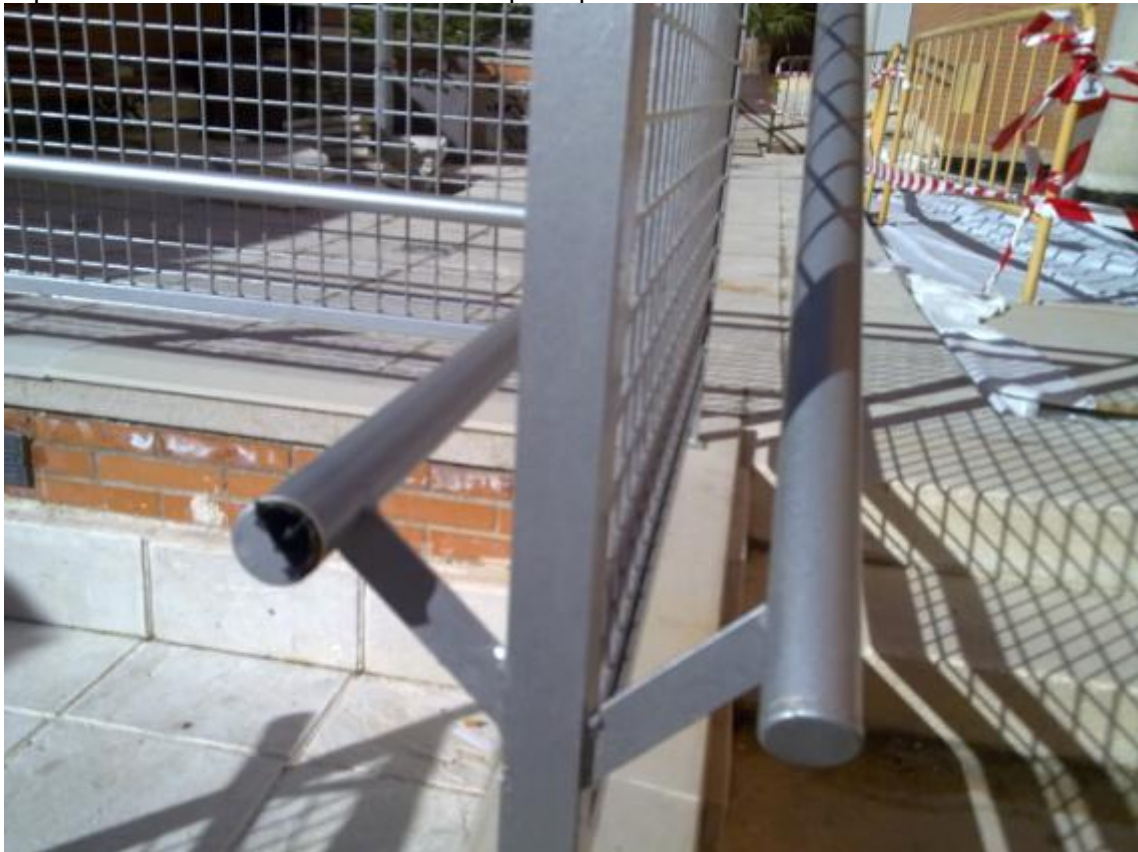
Tapón en barandilla de subida a salida principal roto.

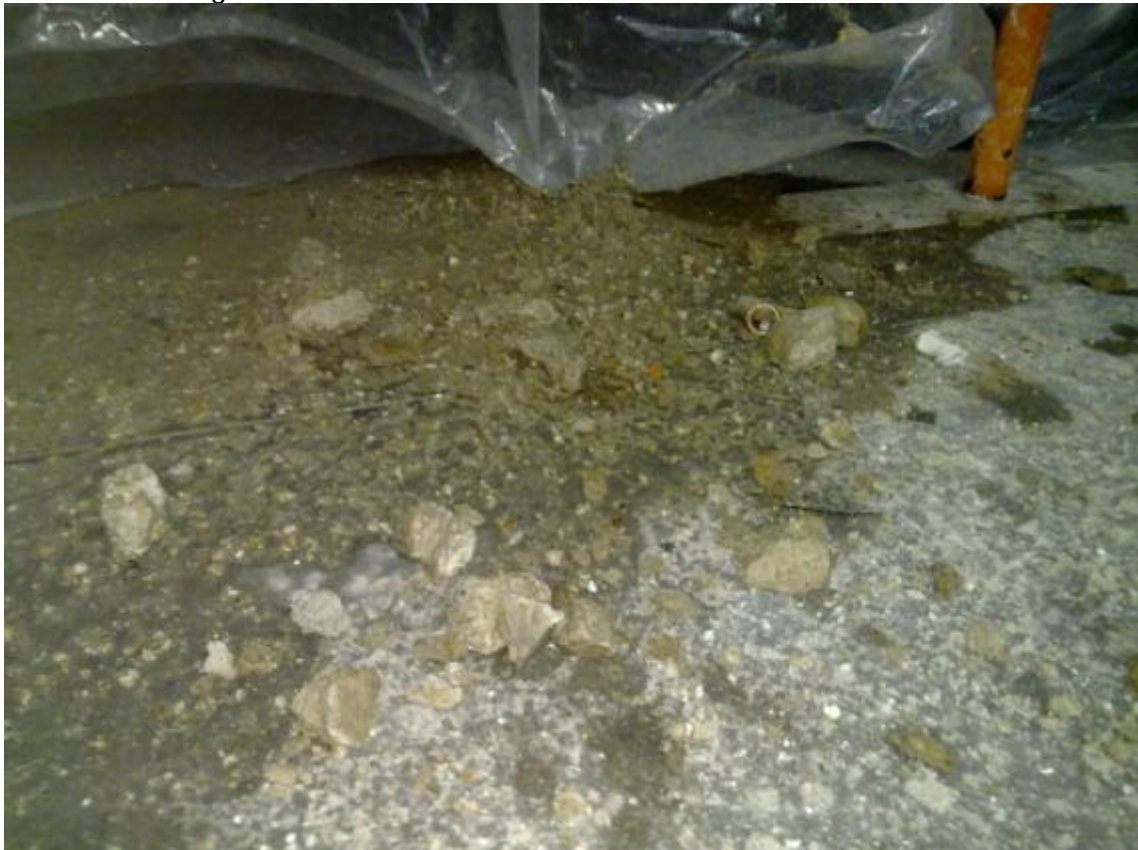
Se observa que ha fecha de hoy todavía existen barro y piedras en la red de saneamiento colgado del sótano -1
