## INFORME DEL ESTADO DE DESPERFECTOS 18 FEBRERO DE 2010

Comunidad de Propietarios Dalia 2

C/ Dalia, 2 28522 Rivas Vaciamadrid

## HUMEDADES GARAJES LLUVIAS DEL 15 Y 16 DE FEBRERO

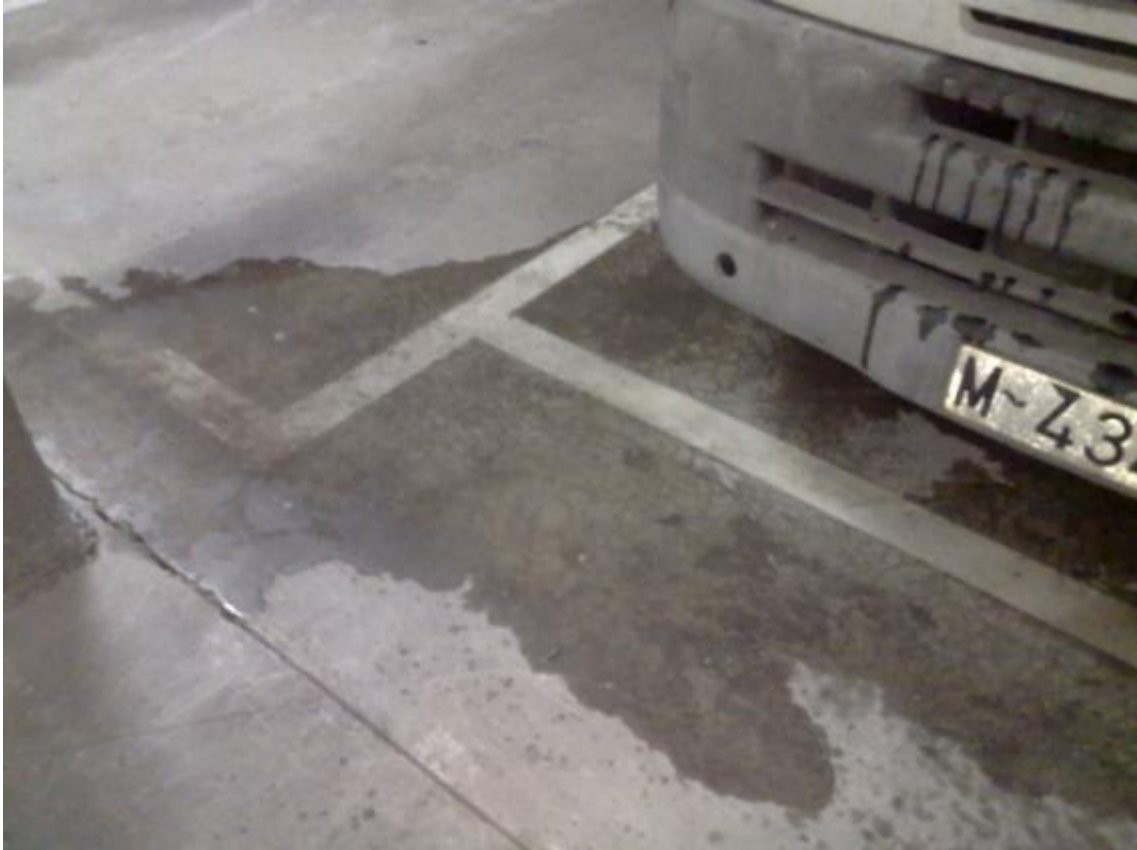
Humedades detrás plaza 96. Salida de agua en gran cantidad

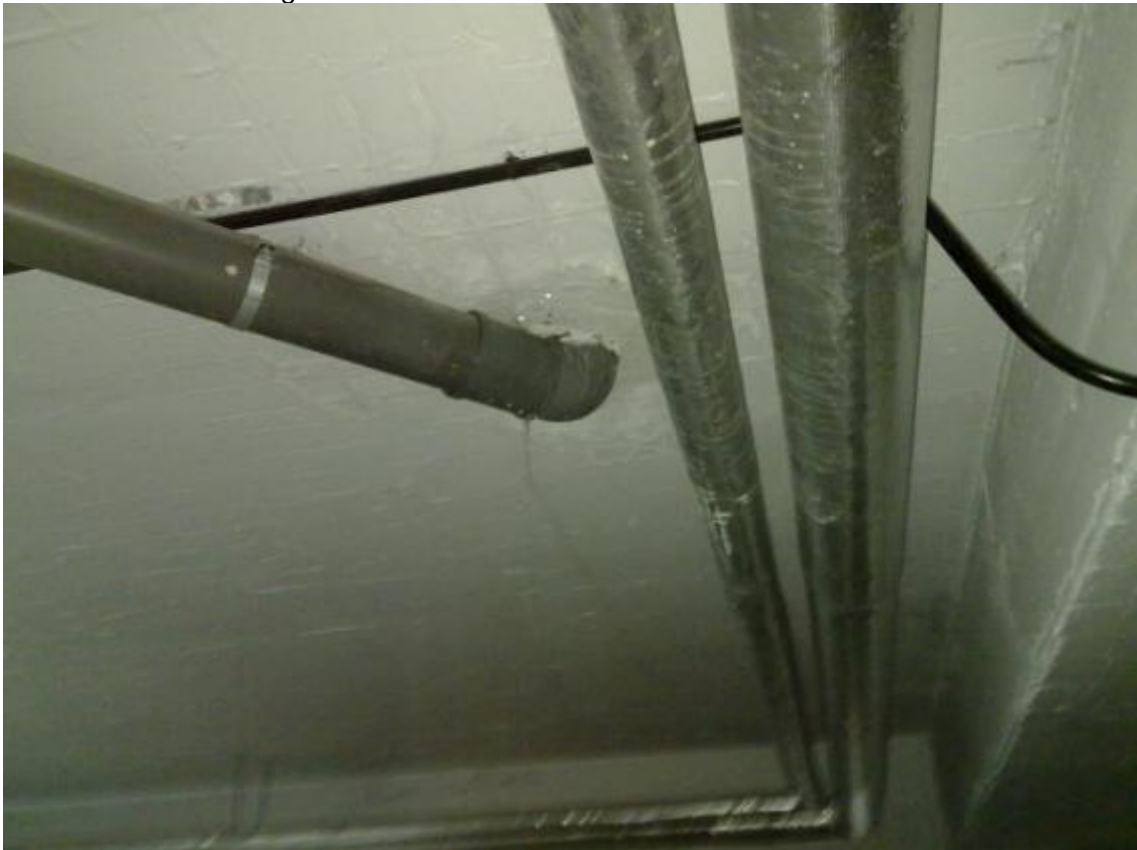
Detalle de salida de Agua

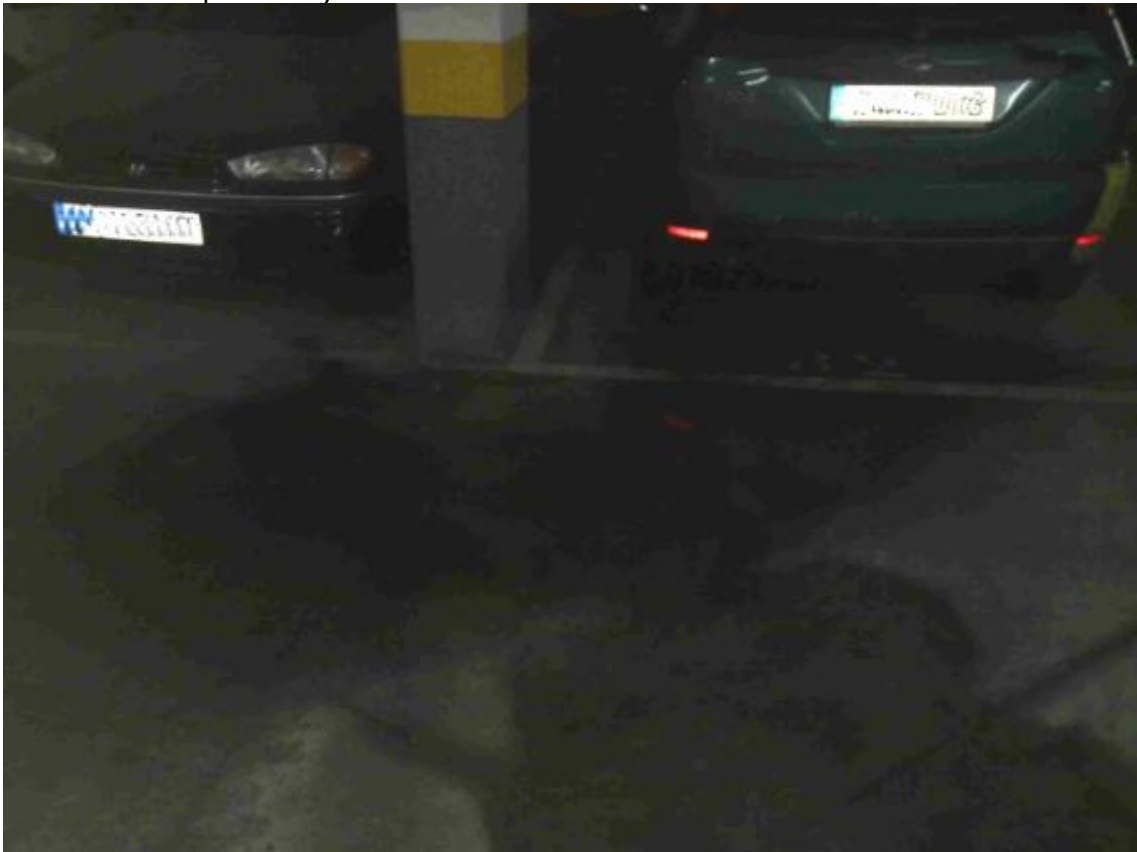
Humedades en plaza 81 y 82. Y en calle de vehículos

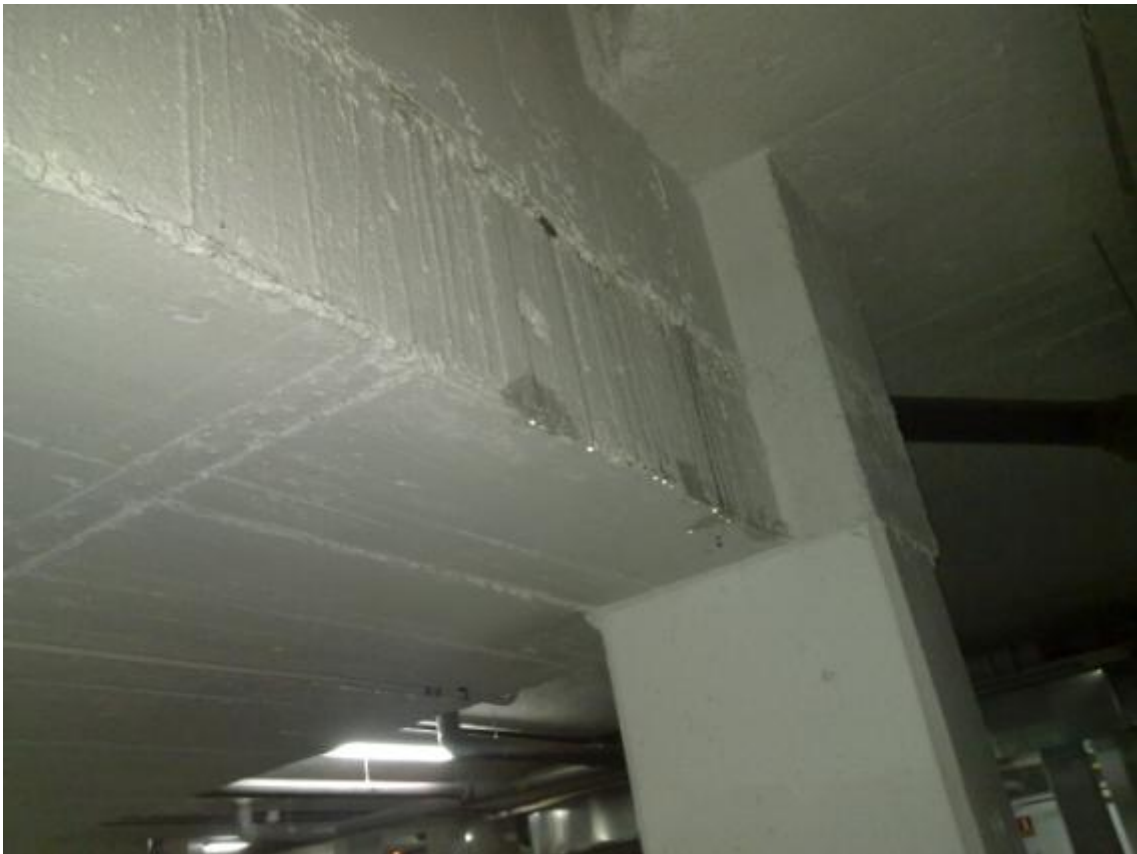
Detalle misma zona

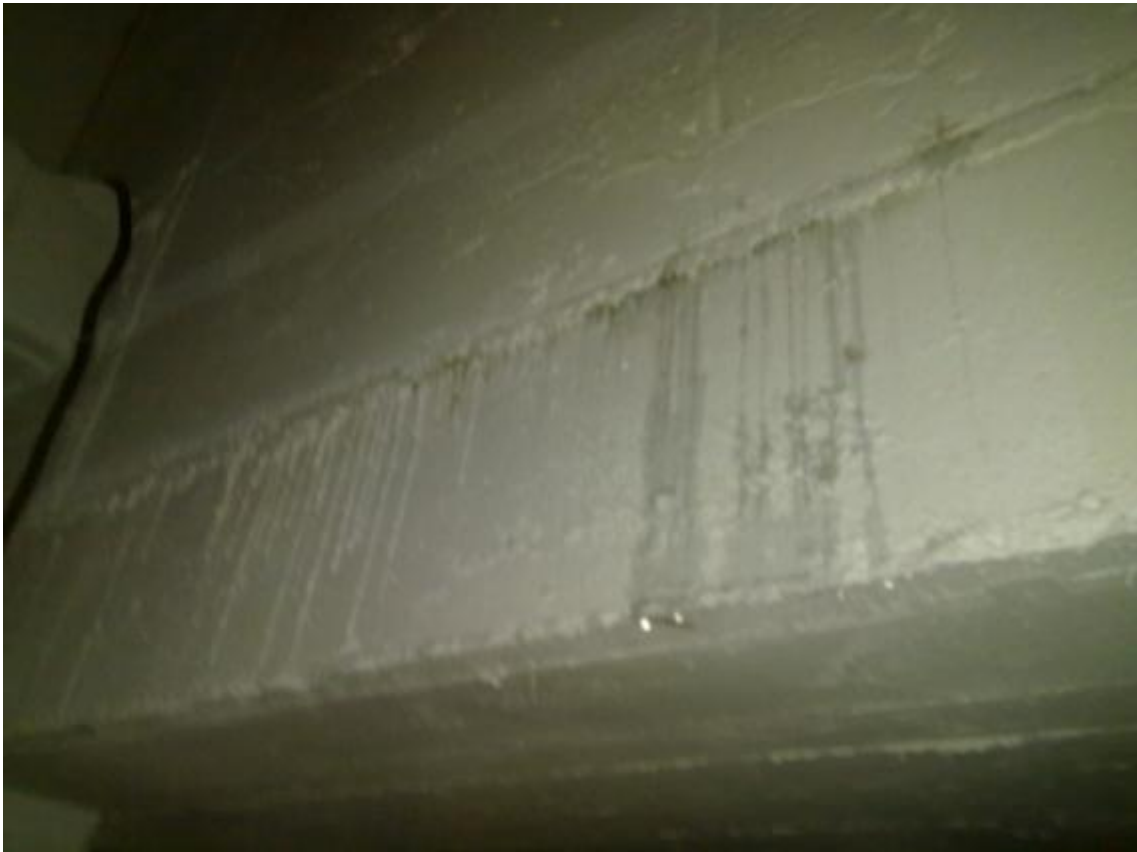
Detalle misma zona

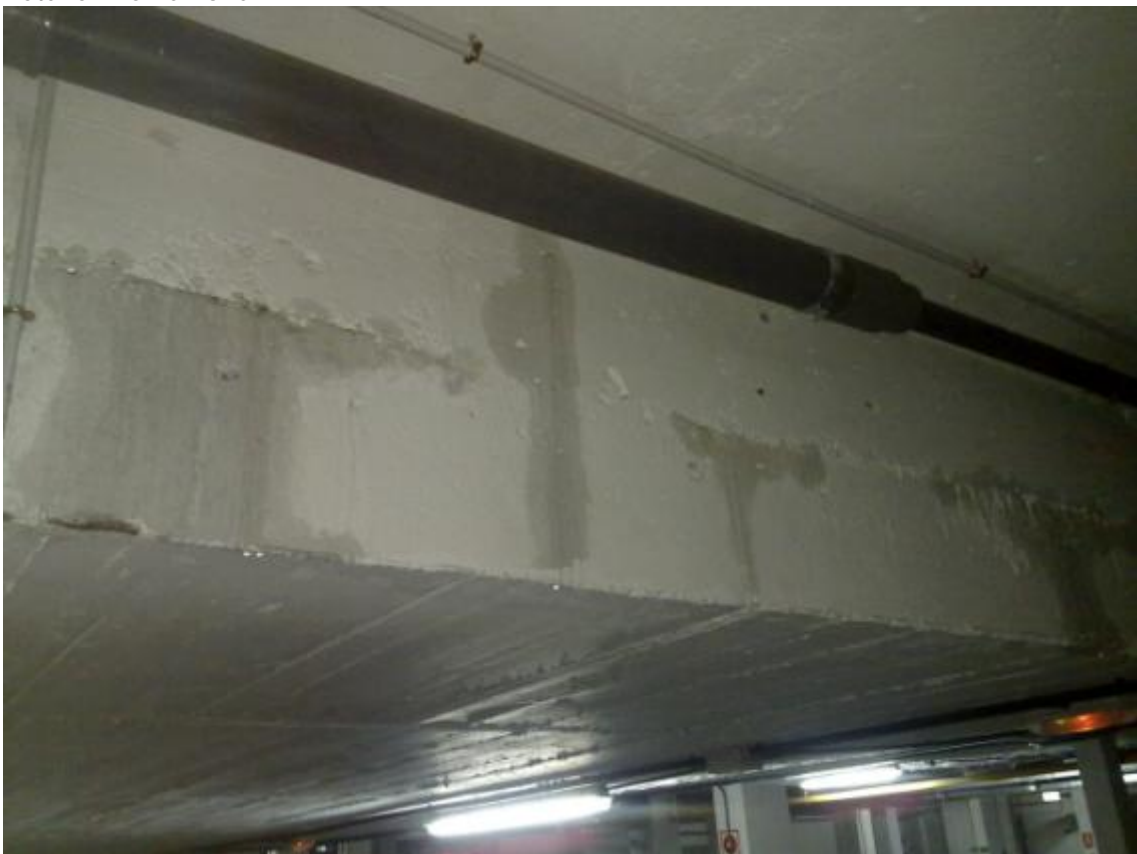
Detalle misma zona

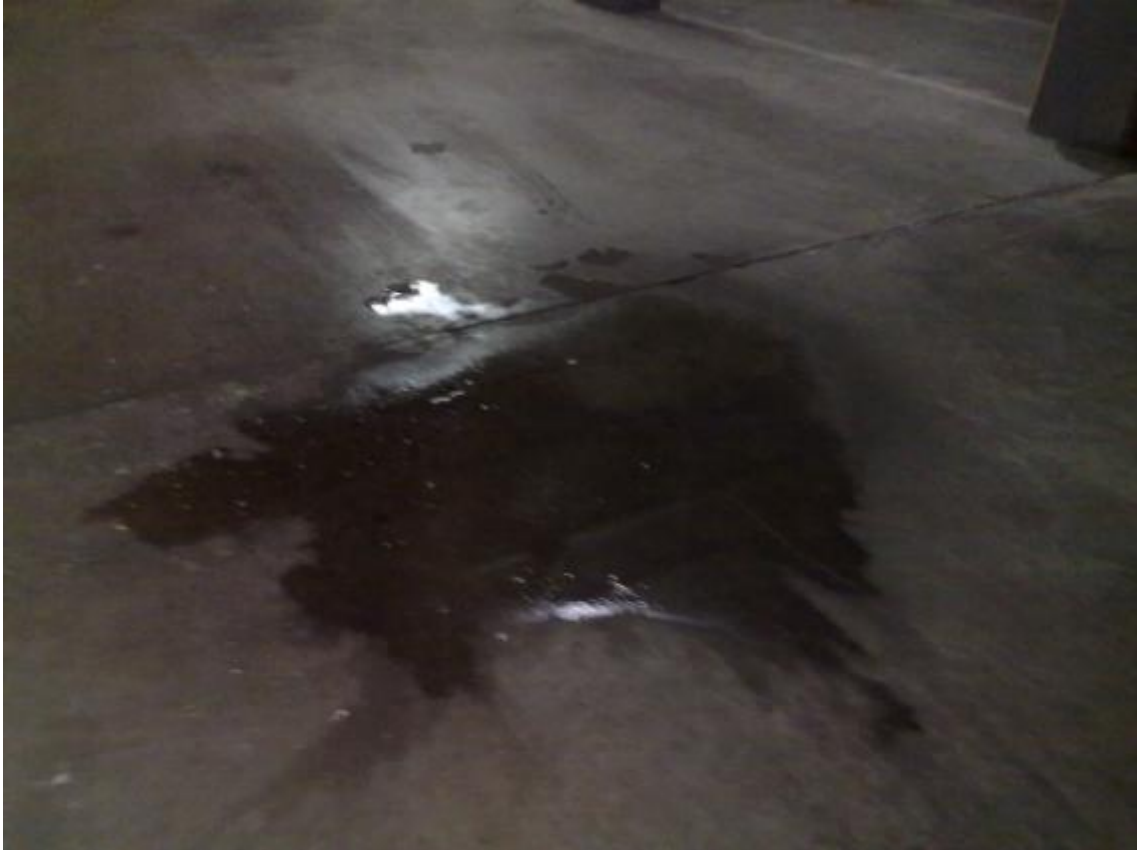
La entrada de agua desborda por fuera de la bandeja colocada ya que la zona superior no está levantada y reparada, tal y como se debería realizar. Frente Plaza 79.

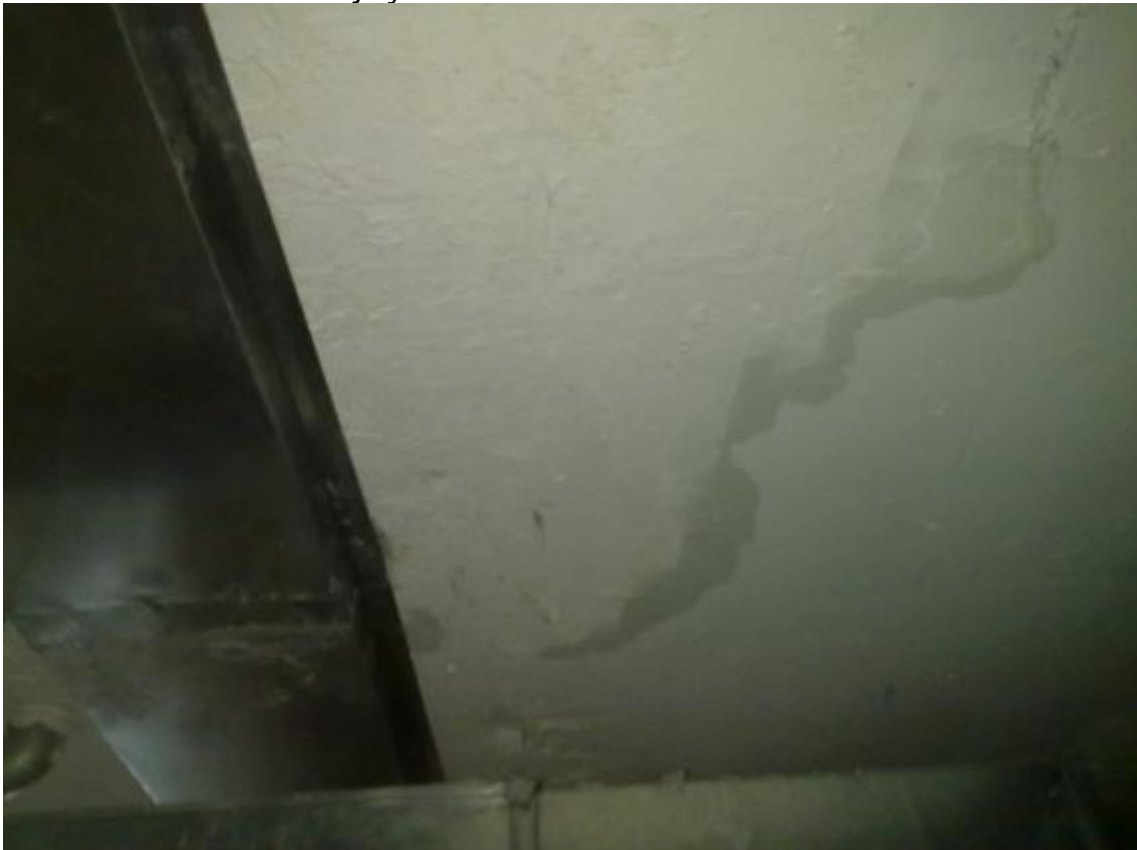
Detalle de estado de bandeja y techo.

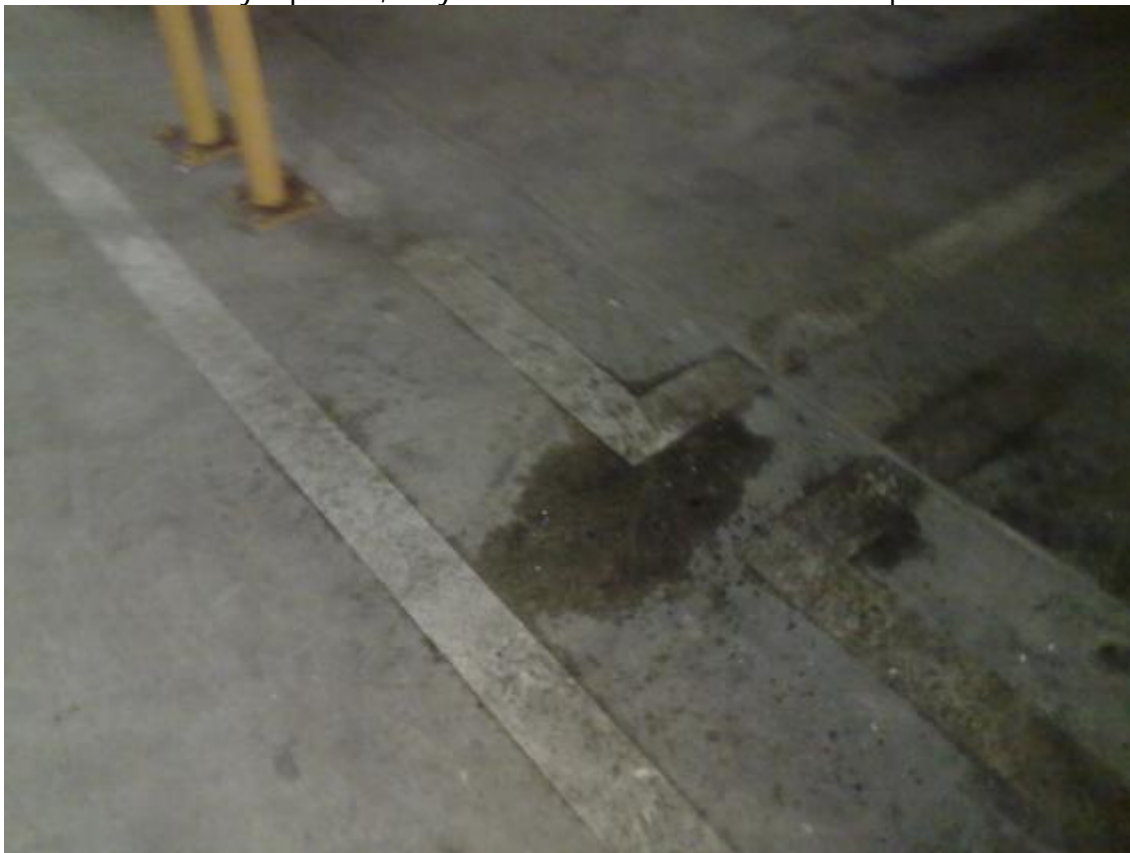
La entrada de agua desborda por fuera de la bandeja colocada ya que la zona superior no está levantada y reparada, tal y como se debería realizar. Detrás plaza 40 - 41.

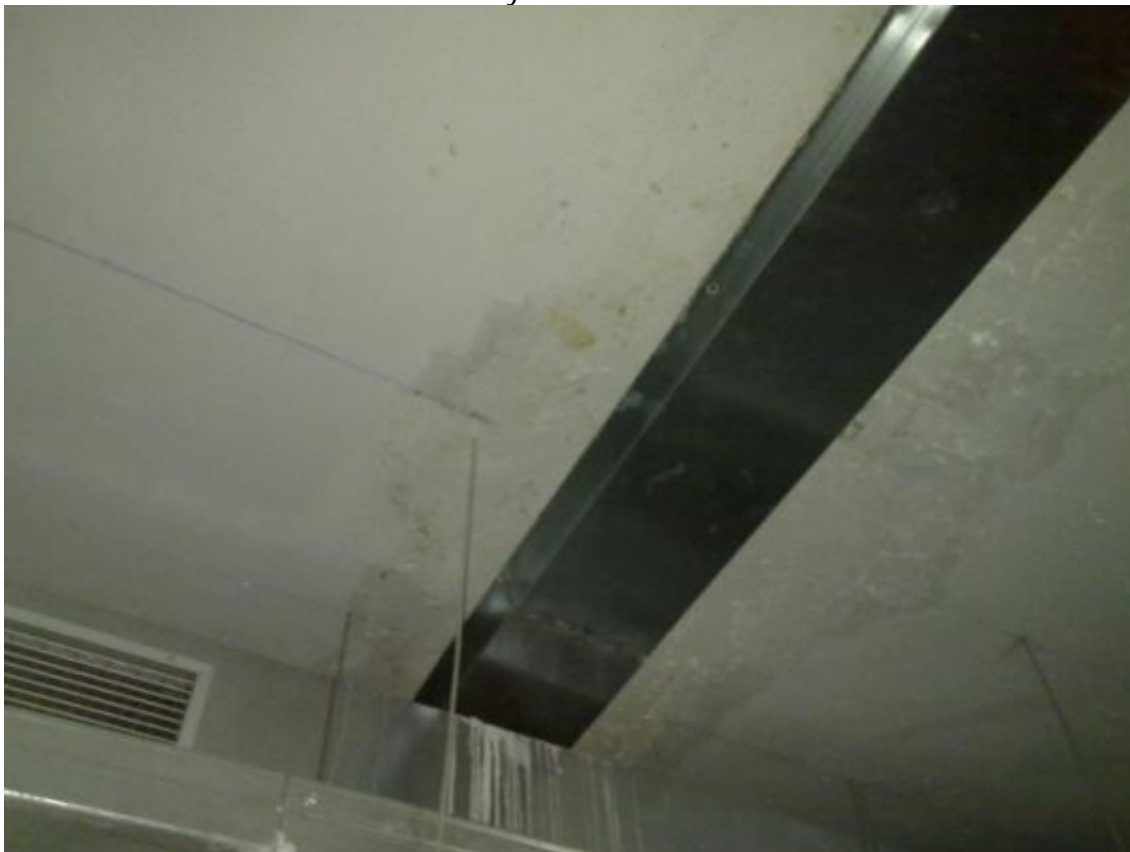
Detalle zona techo. El estado de techo y conducto de ventilación es lamentable.

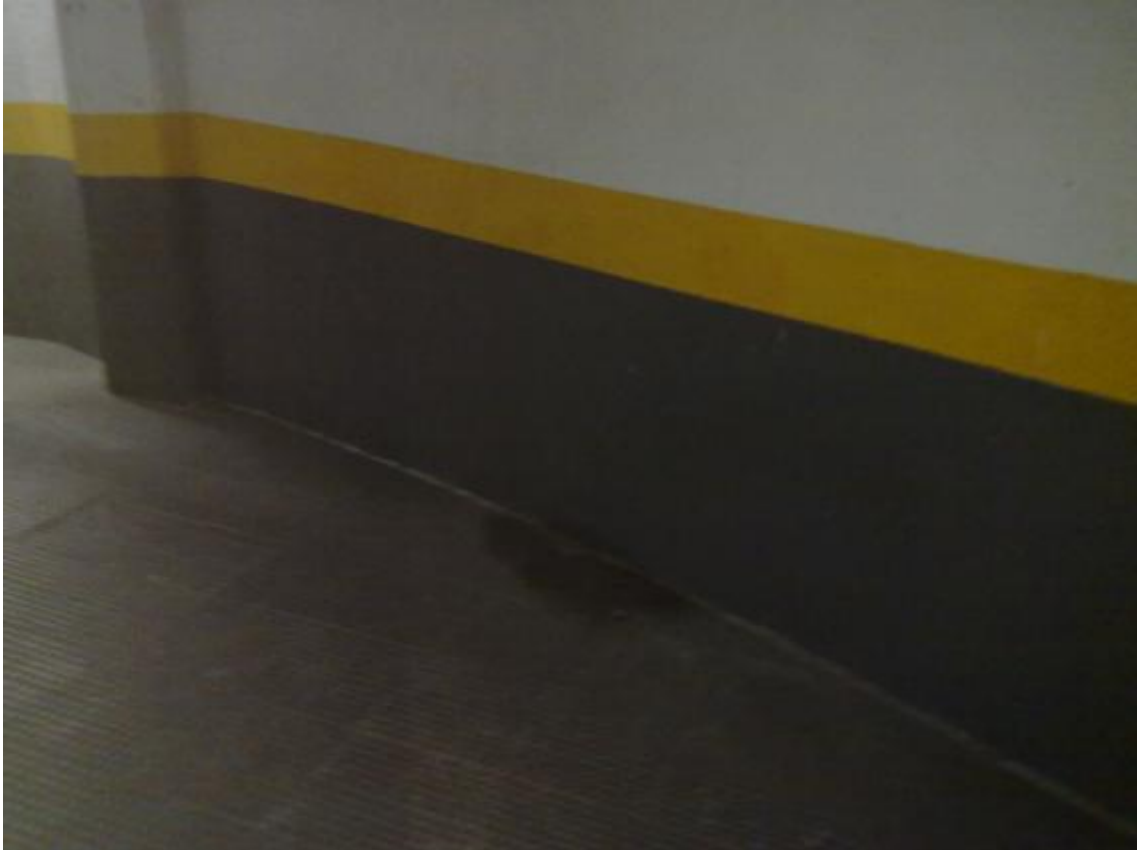
Igualmente que en zonas anteriores las bandejas no recogen la totalidad del agua ya que la zona superior común esta sin reparar. Rampa sótano -1 a sótano -2.

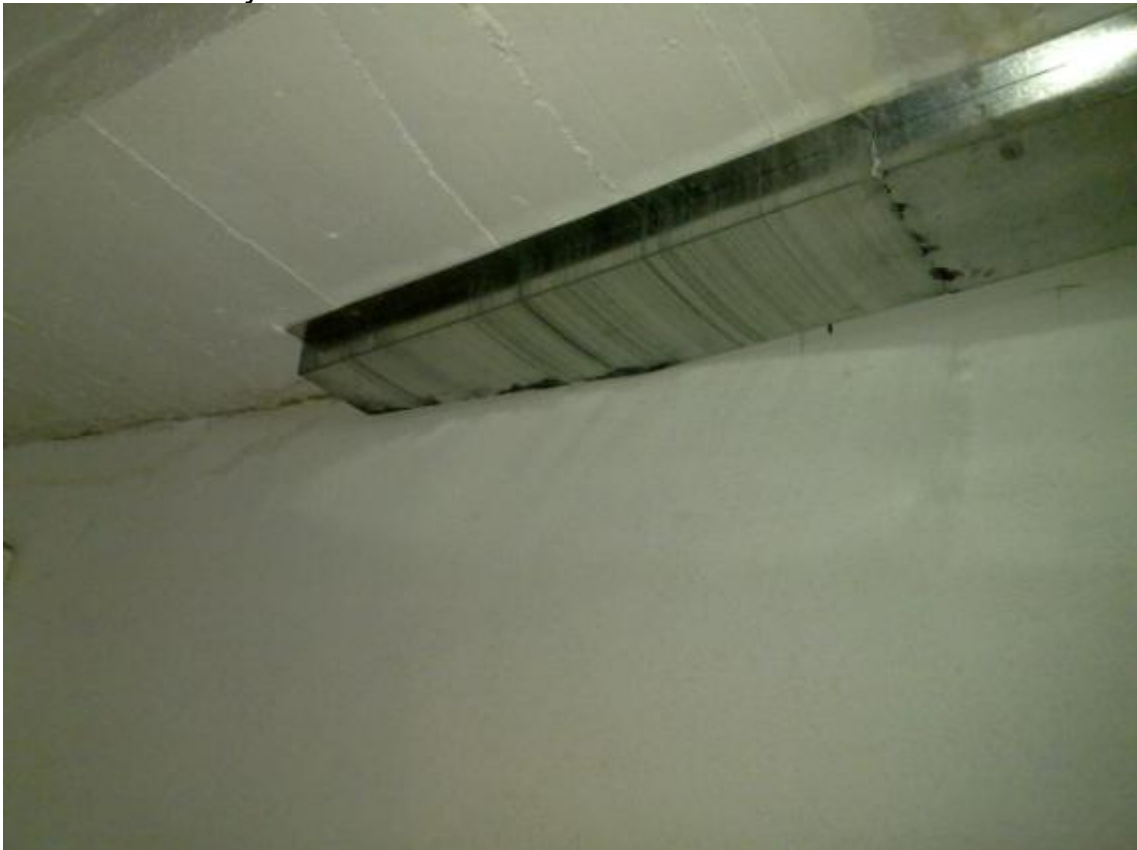
Detalle zona bandeja

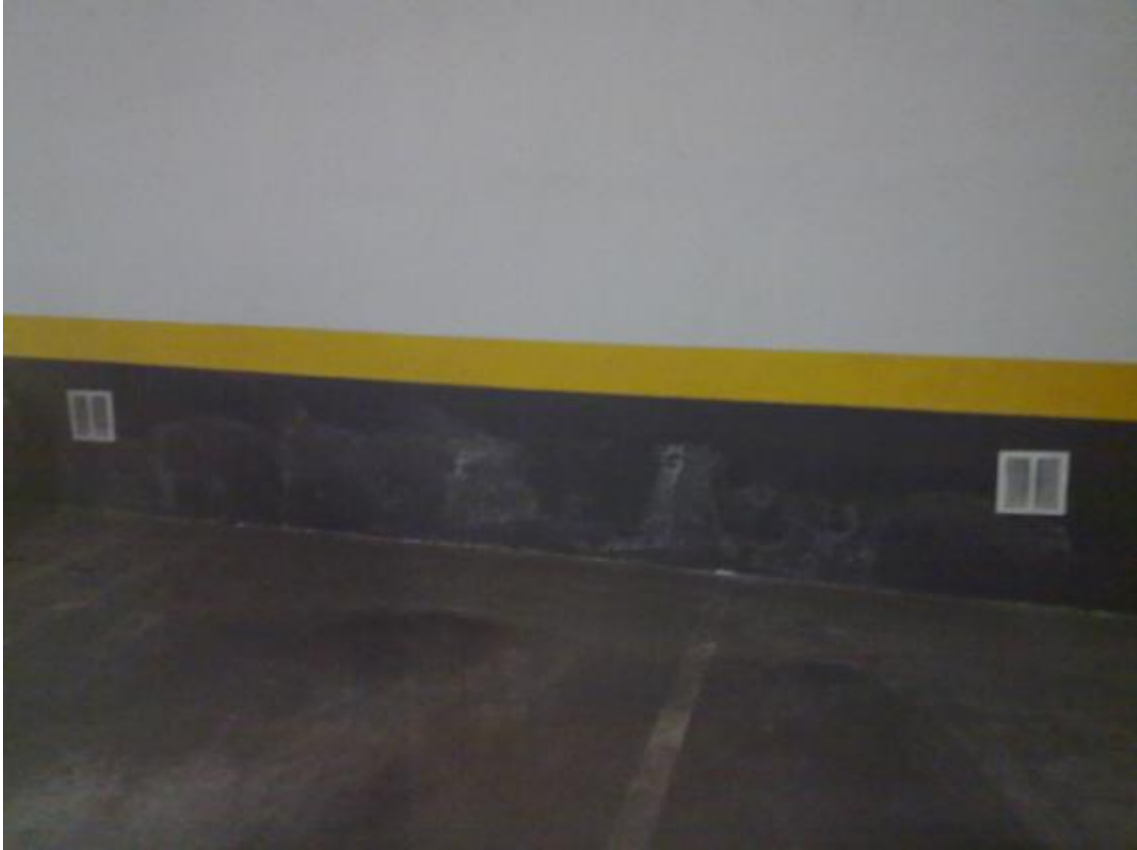
Humedades en diferentes zonas del perímetro de la planta -2 de los garajes debido a filtraciones del perímetro y no existir un drenaje perimetral de la finca.

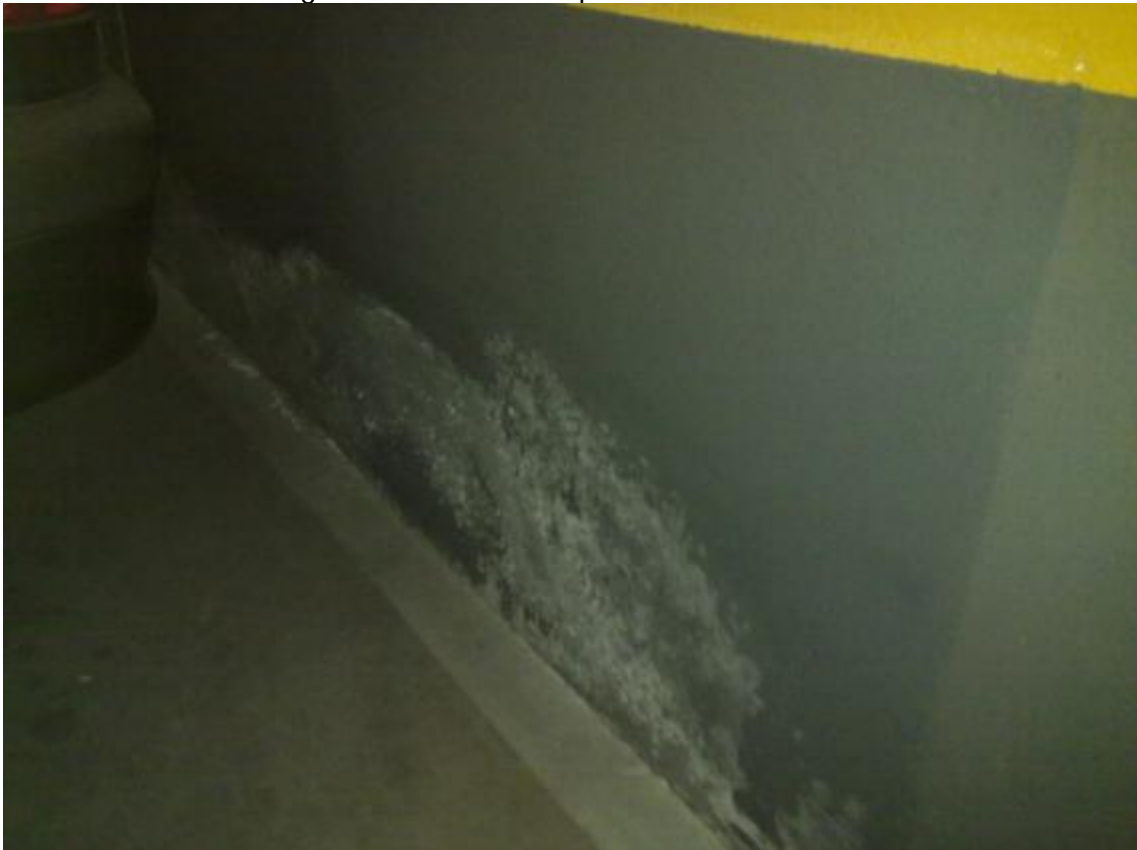
Otra zona sótano -2. Algunas zonas han sido pintadas en diferentes ocasiones

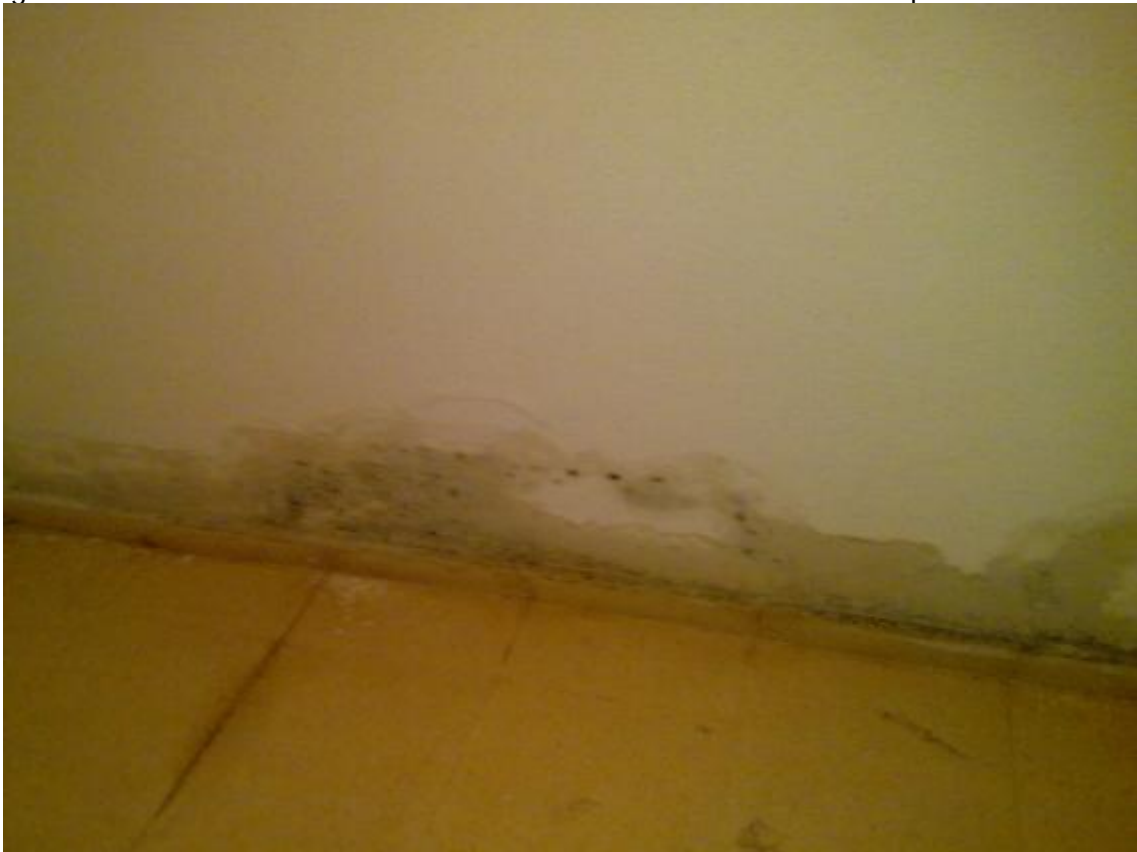
Igualmente sucede en los hall de ascensor de sótano -2 de diferentes portales.

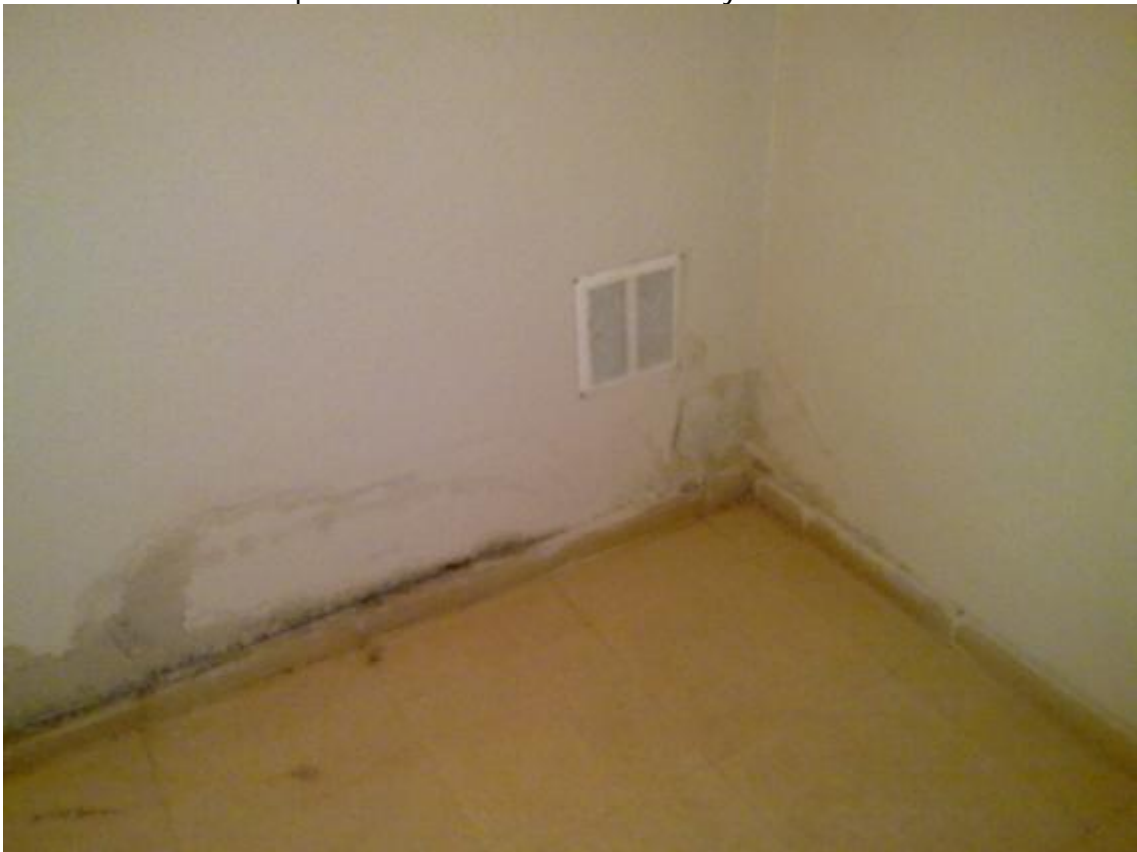
Lamentable estado de paredes en hall´s de ascensores y escaleras.

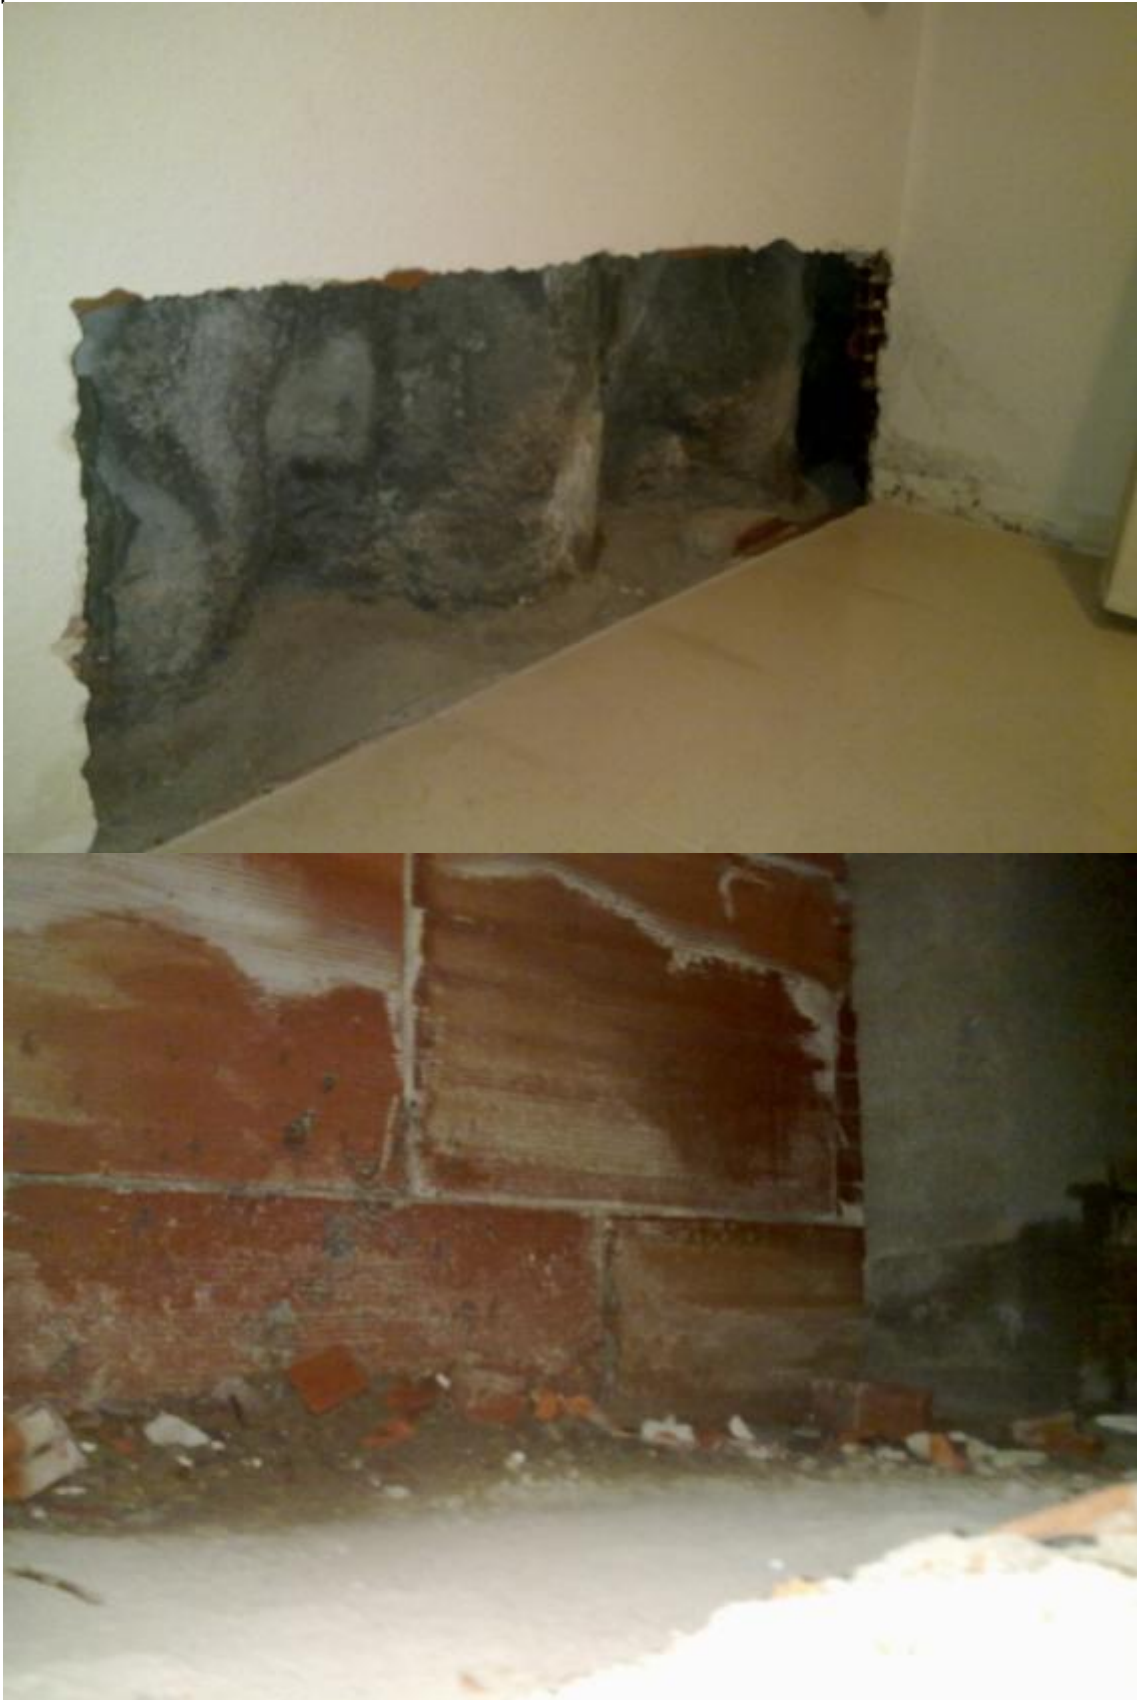
Como se puede observar en las siguientes fotos las humedades anteriormente descritas seguirán existiendo debido a la no existencia de una canalización de drenaje perimetral.

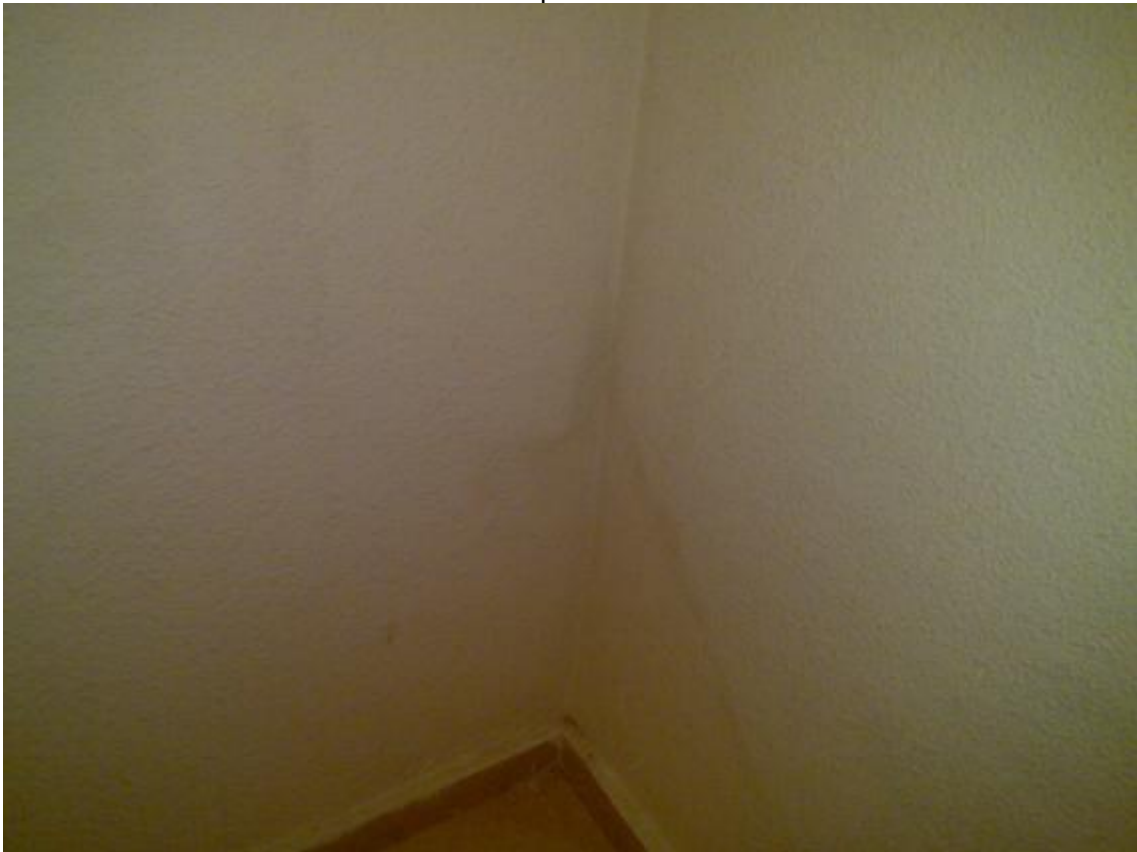
Humedades en hall ascensores sótano -1 portal 4

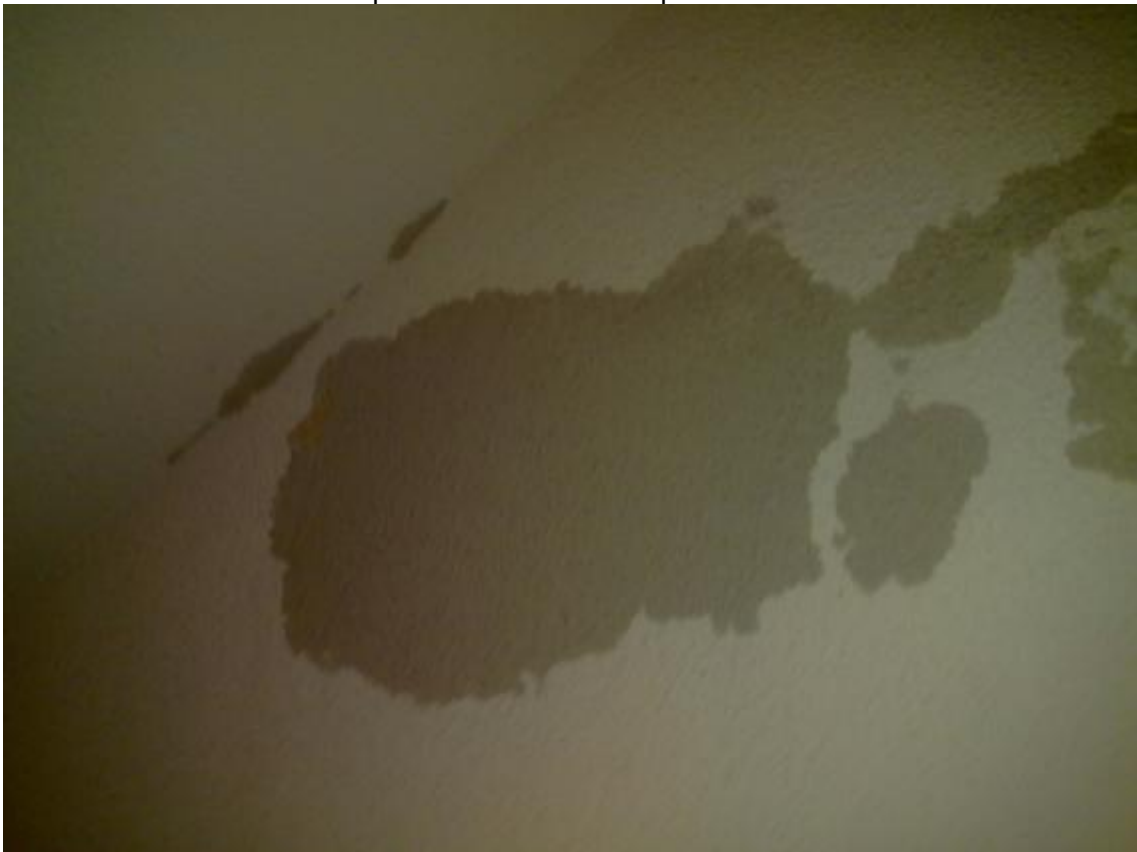
Humedades en Escaleras de planta 1 a entrada en portal 6

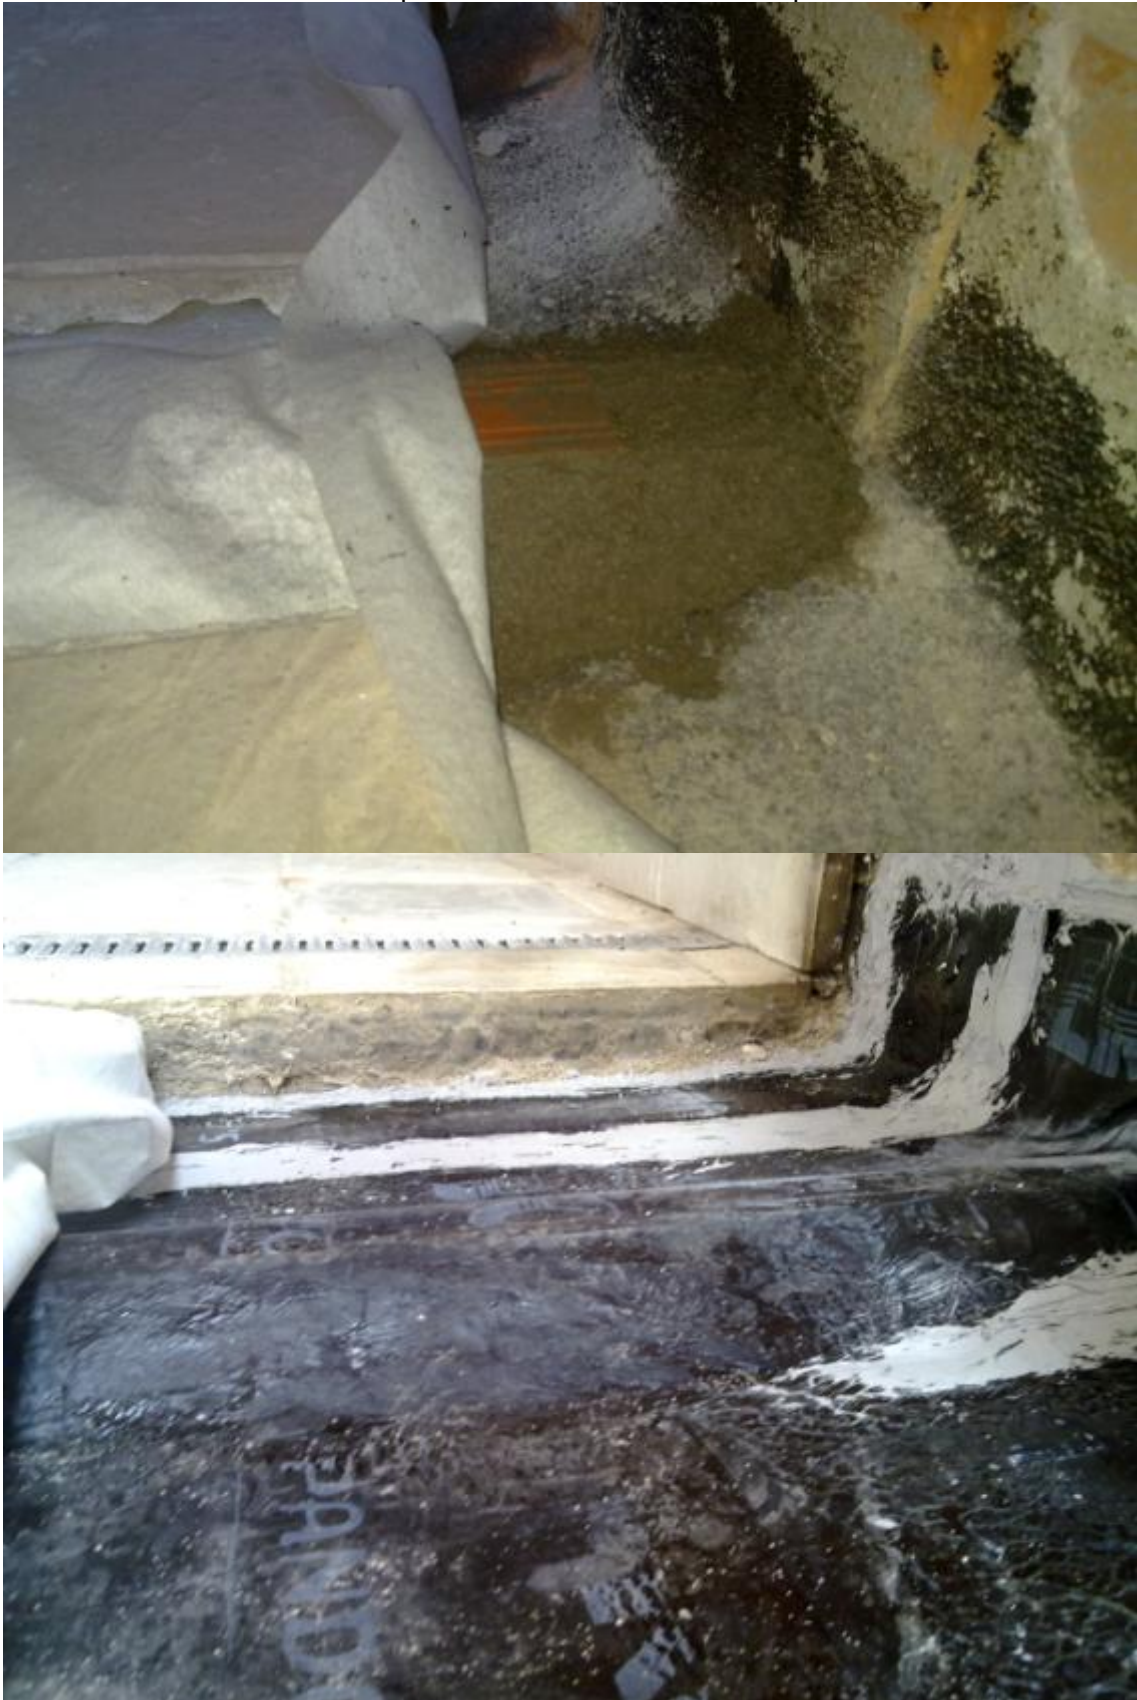
Reparaciones en entrada a portales 4, 5 y 10. Se está levantando una pequeña elevación para intentar contener el agua, cuando la solución debiera ser el levantamiento total de la zona para evitar las humedades en portales.

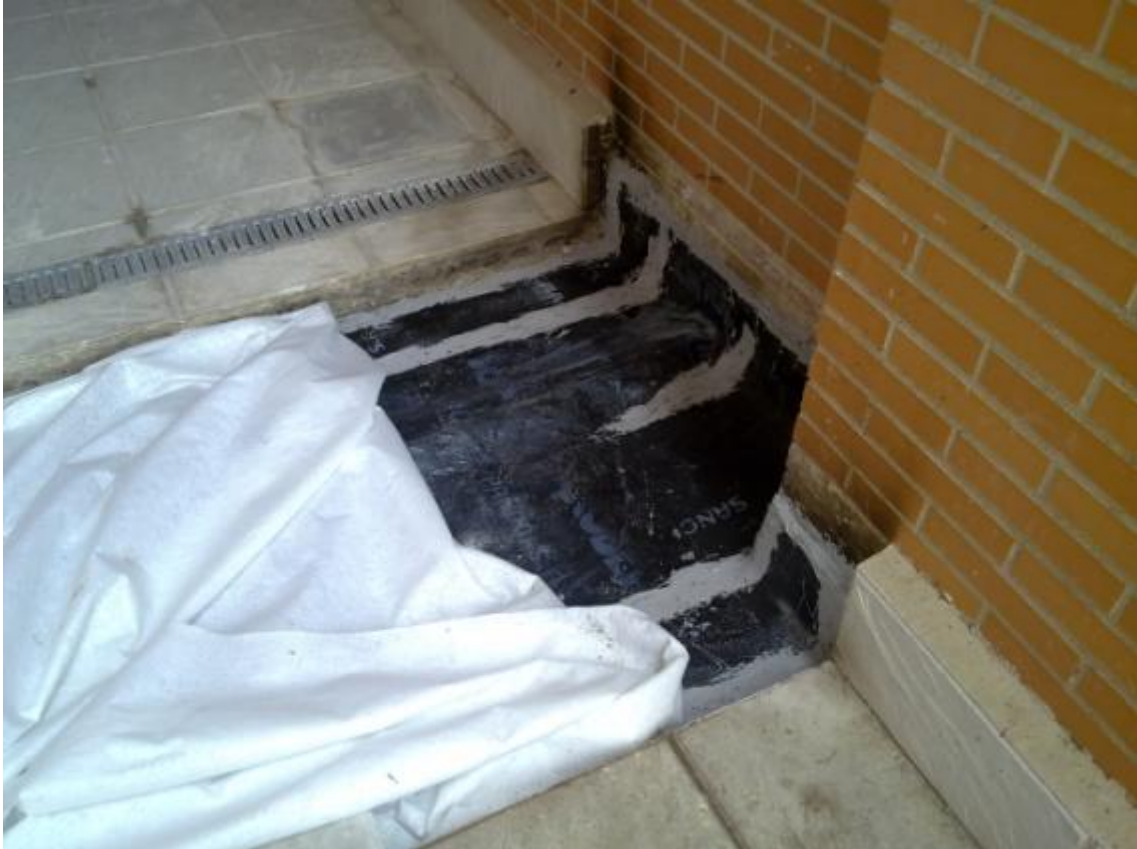
Detalle zona portales
