## INFORME DEL ESTADO DE DESPERFECTOS 18 FEBRERO DE 2010

Comunidad de Propietarios Dalia 2

C/ Dalia, 2 28522 Rivas Vaciamadrid

## HUMEDADES GARAJES LLUVIAS DEL 15 Y 16 DE FEBRERO

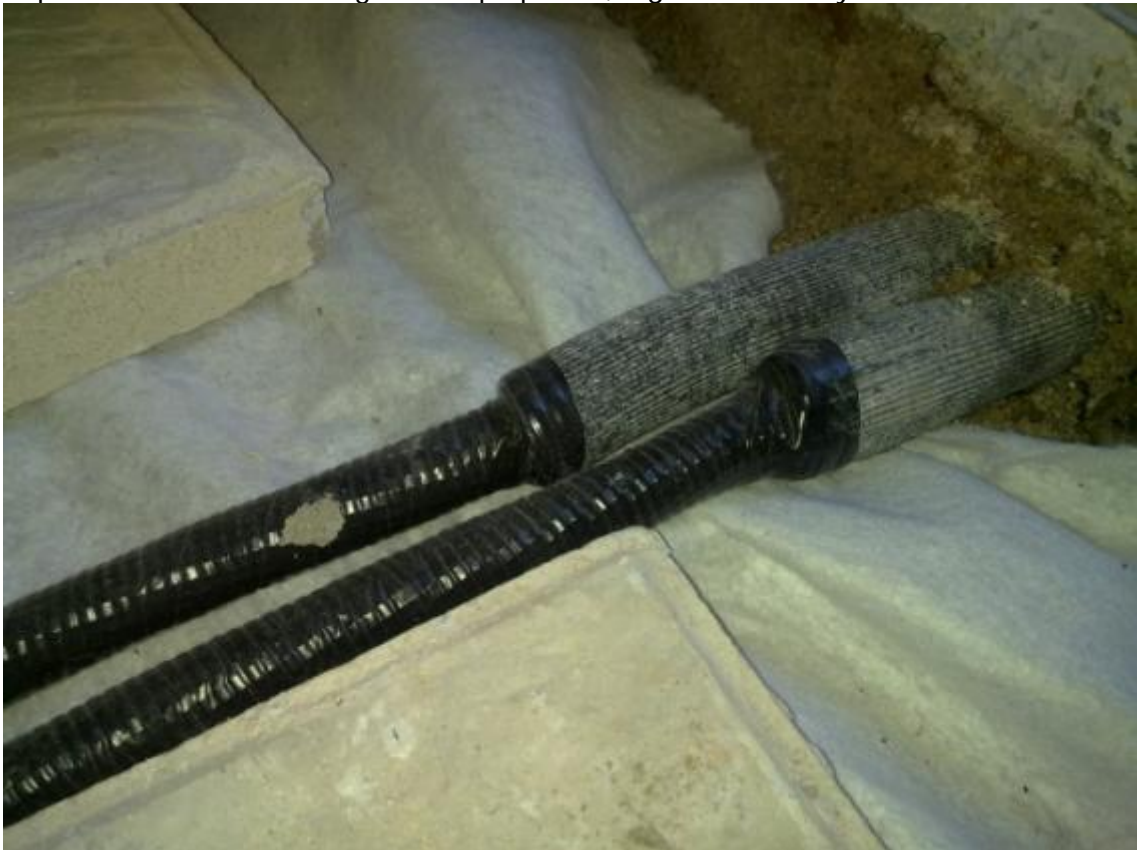
Conexiones de tubos eléctricos en zona portal 5 incorrectamente conectados. ¿Cómo se puede conectar de tubo grande a pequeño?, Y ¿si mañana hay una avería?

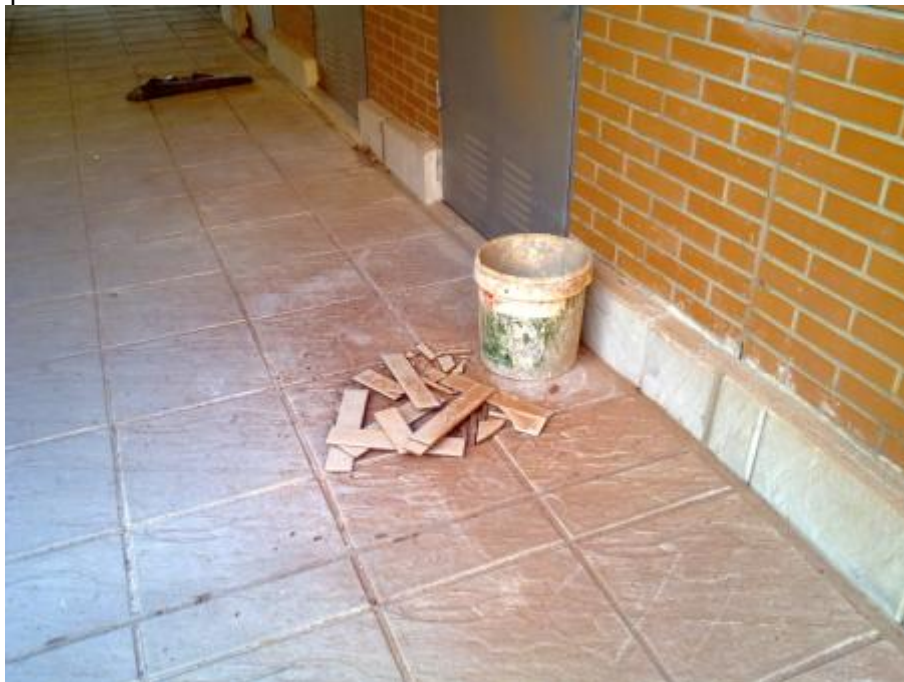
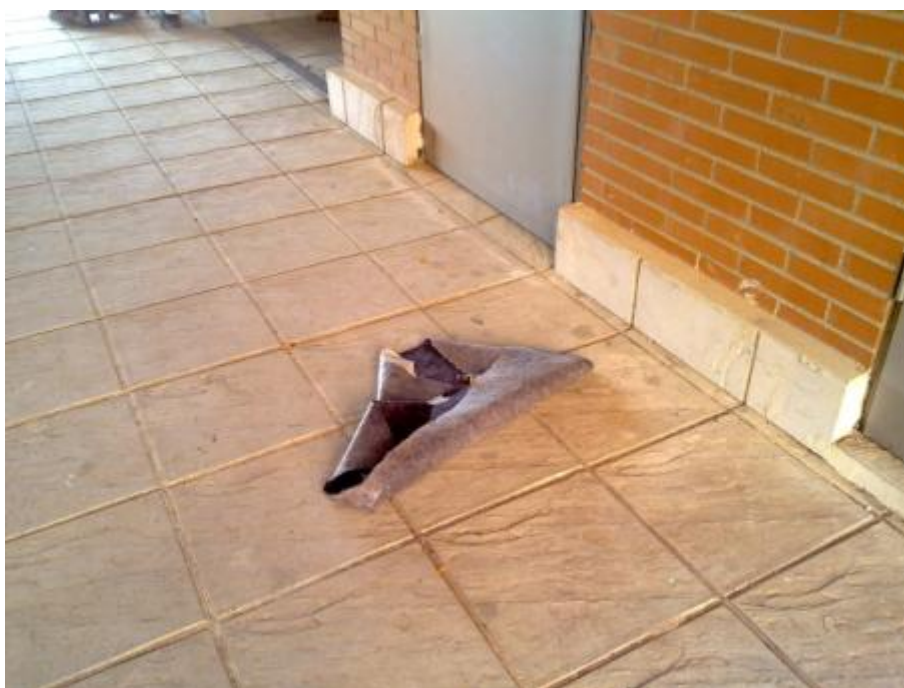
En el informe de fecha 4 de Febrero ya se les comunicó el desastroso comportamiento de los operarios de las subcontratas, que dejan en un estado lamentable las zonas comunes, dejando suciedad y trozos de material por todos los lados no recojiéndolos en varios días, entrando sin ningún tipo de cuidado en los ascensores con las carretillas llenas de cemento y sin proteger el suelo de los mismos.

La siguiente foto muestra el estado en el cual los operarios dejaron la zona común el viernes 12 de febrero. El cubo con el resto de azulejos se encuentra en el mismo sitio y en el mismo estado a jueves 18 de Febrero. ¿No existe ningún responsable de la EMV, que realice la supervisión de todos estos operarios y que compruebe en que condiciones se realizan las obras? Es indignante y peligroso, aquí viven personas con niños pequeños.

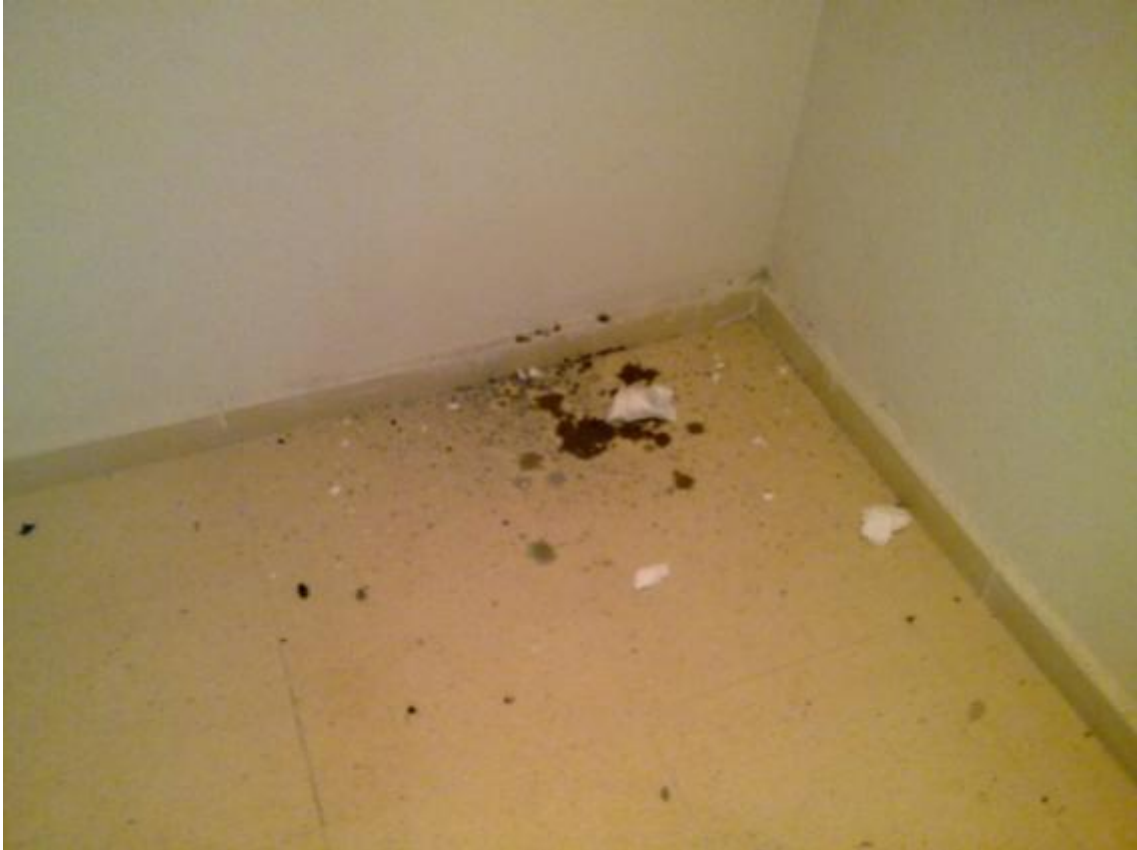
No solo dejan las zonas exteriores en un lamentable estado sino además los portales y escaleras.

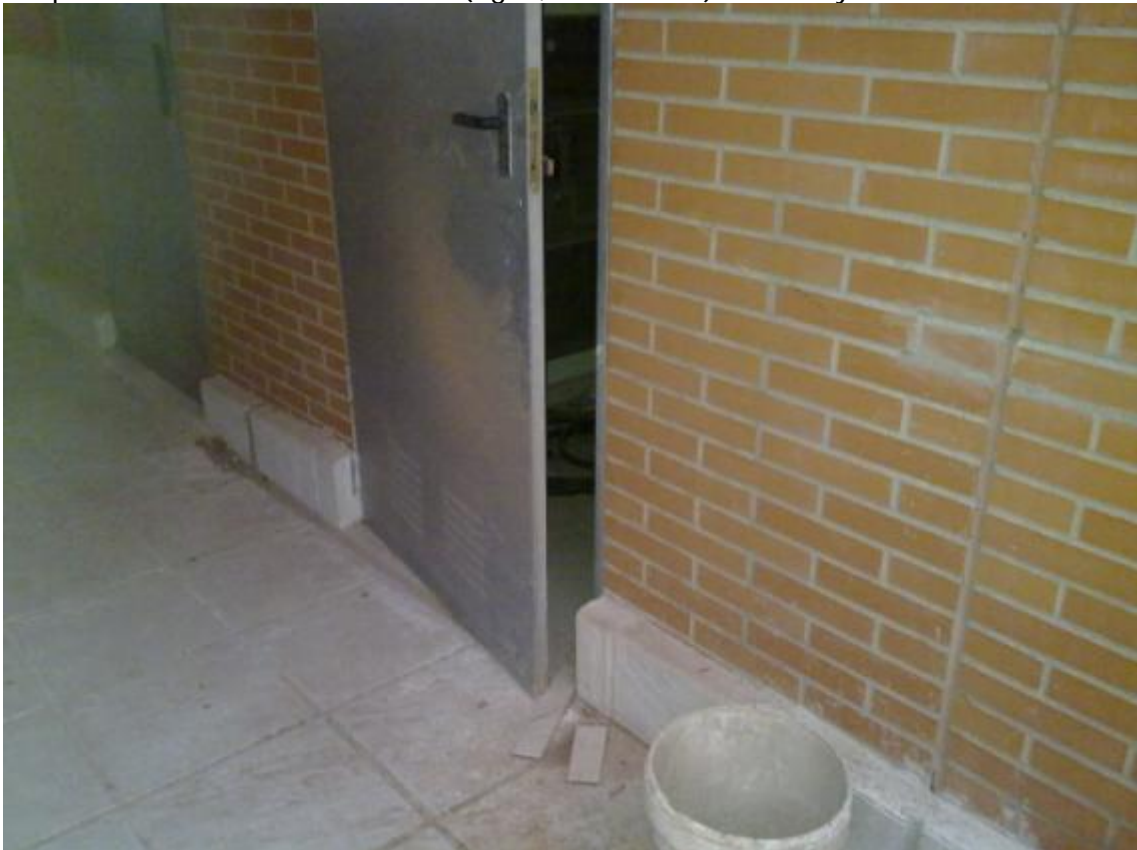
Las puertas de los cuartos técnicos (Agua, Electricidad) abiertas y calzadas

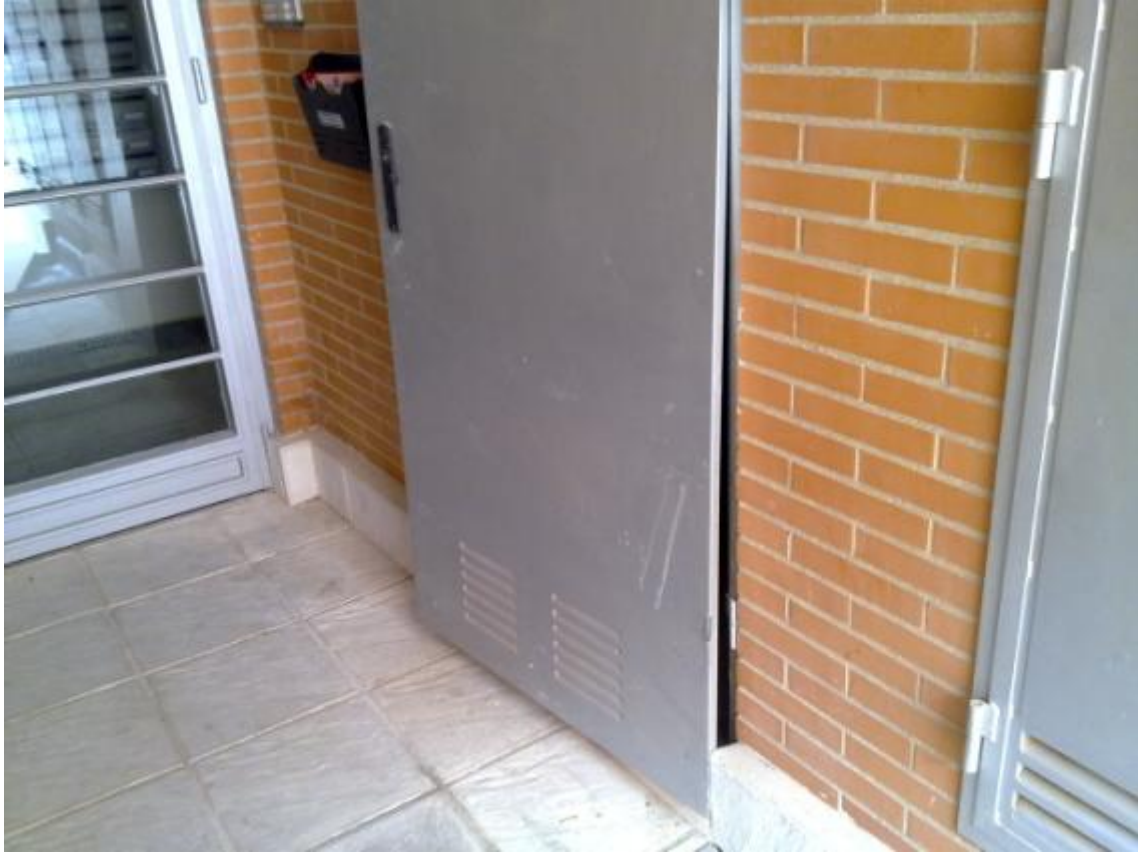
Puerta descolgada y reventada Cuarto de Agua Portal 5.

Por ello es necesario la retirada de materiales y limpieza de cuartos técnicos y reparación de todas las incidencias reseñadas en el mencionado informe.

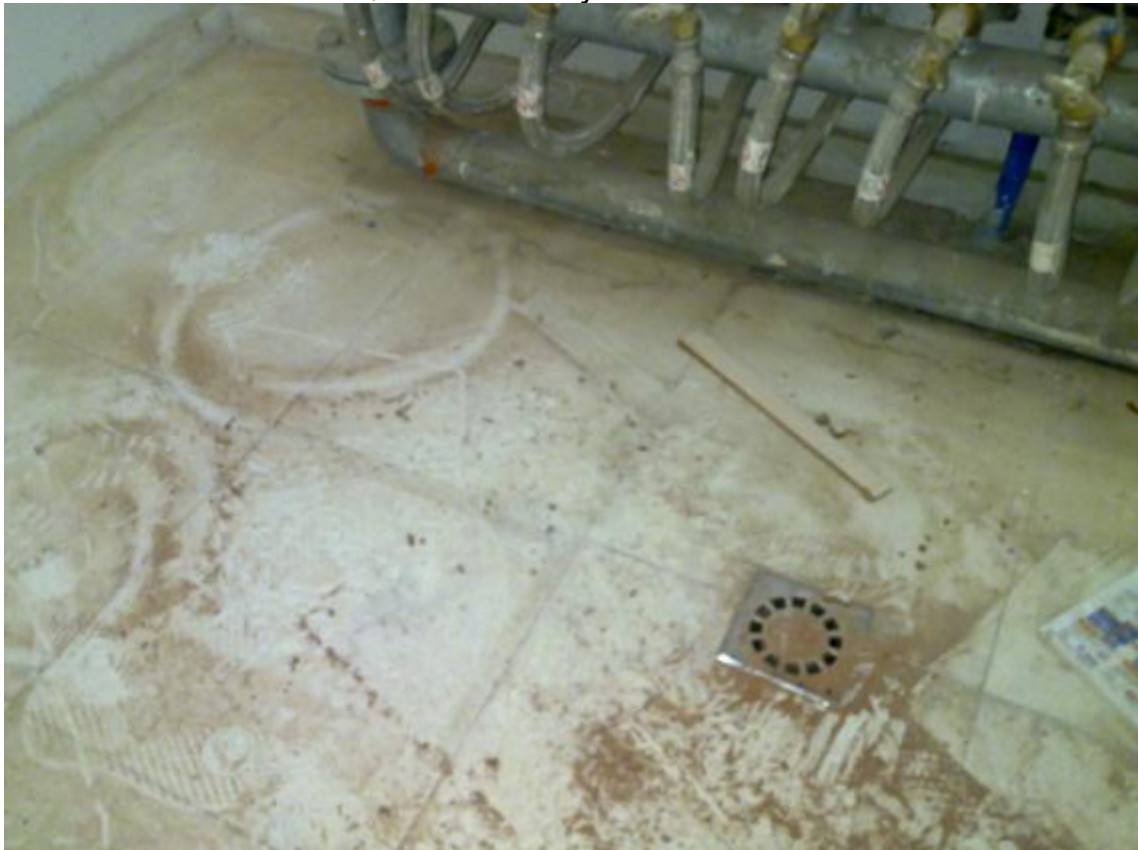
Interior del cuarto. Suciedad, restos de azulejos.

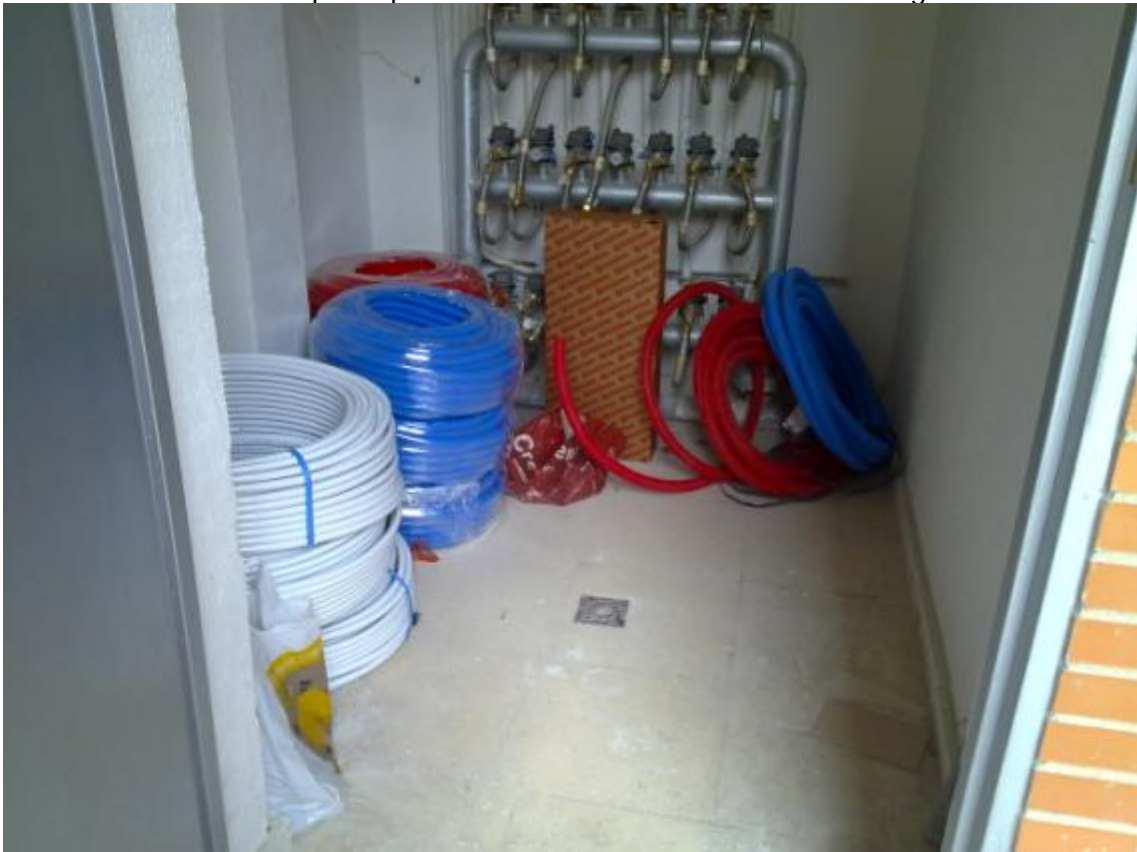
Almacén de materiales que impiden la lectura de contadores. Cuarto agua Portal 4.

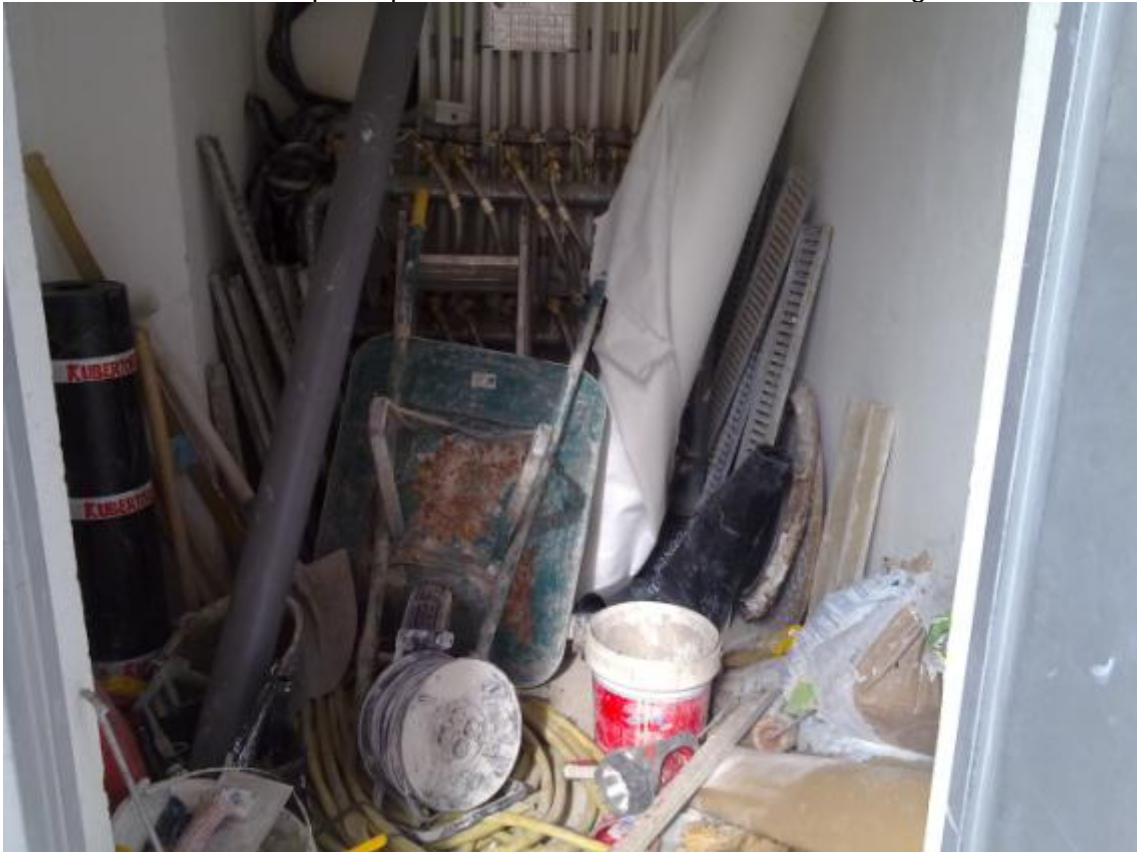
Almacén de materiales que impiden la lectura de contadores. Cuarto agua Portal 2.

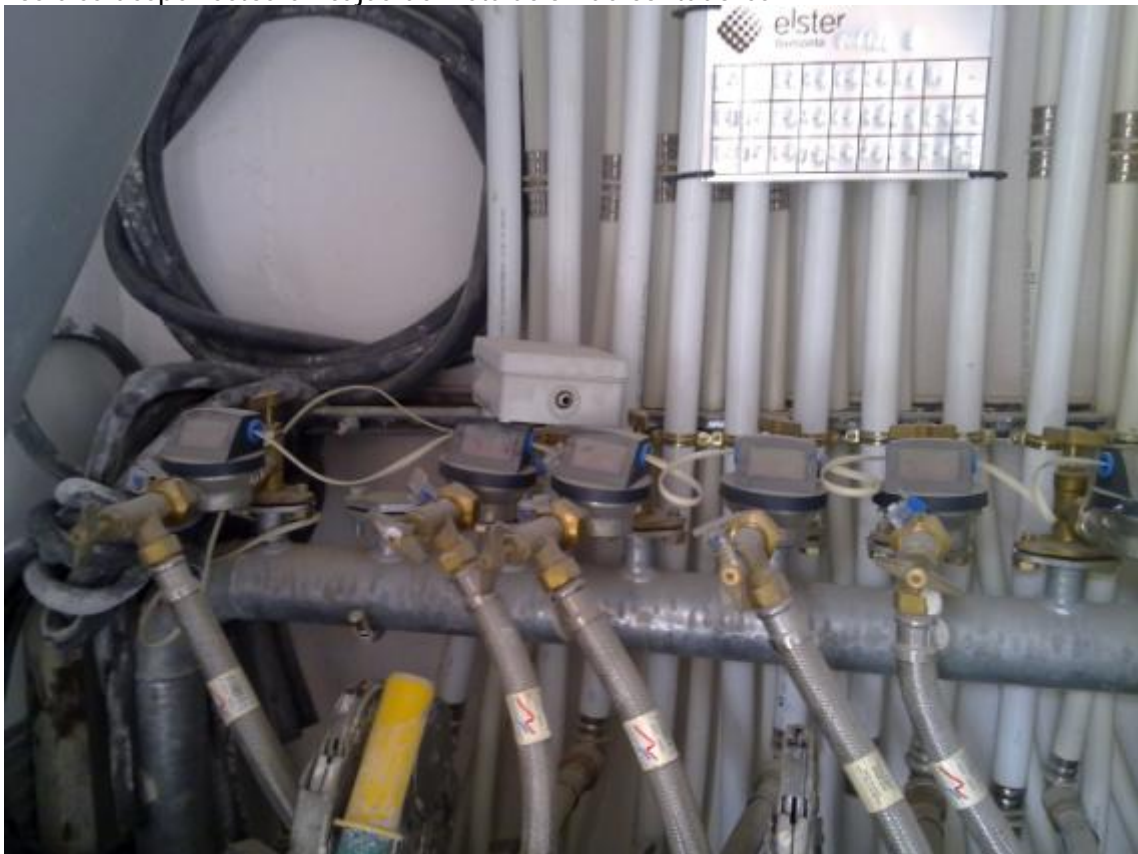
Posibles desperfectos en cajas de instalación de contadores.

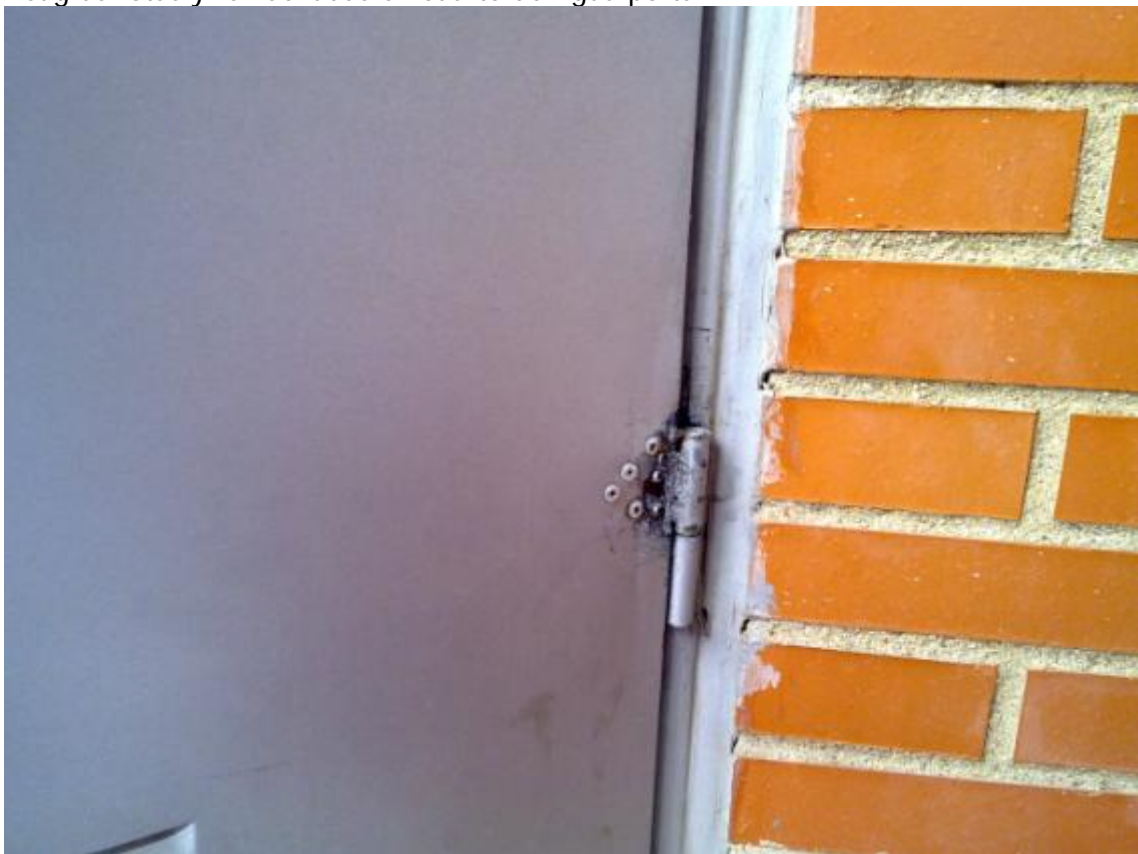
Bisagras rotas y remachadas en cuarto de Agua portal 2.

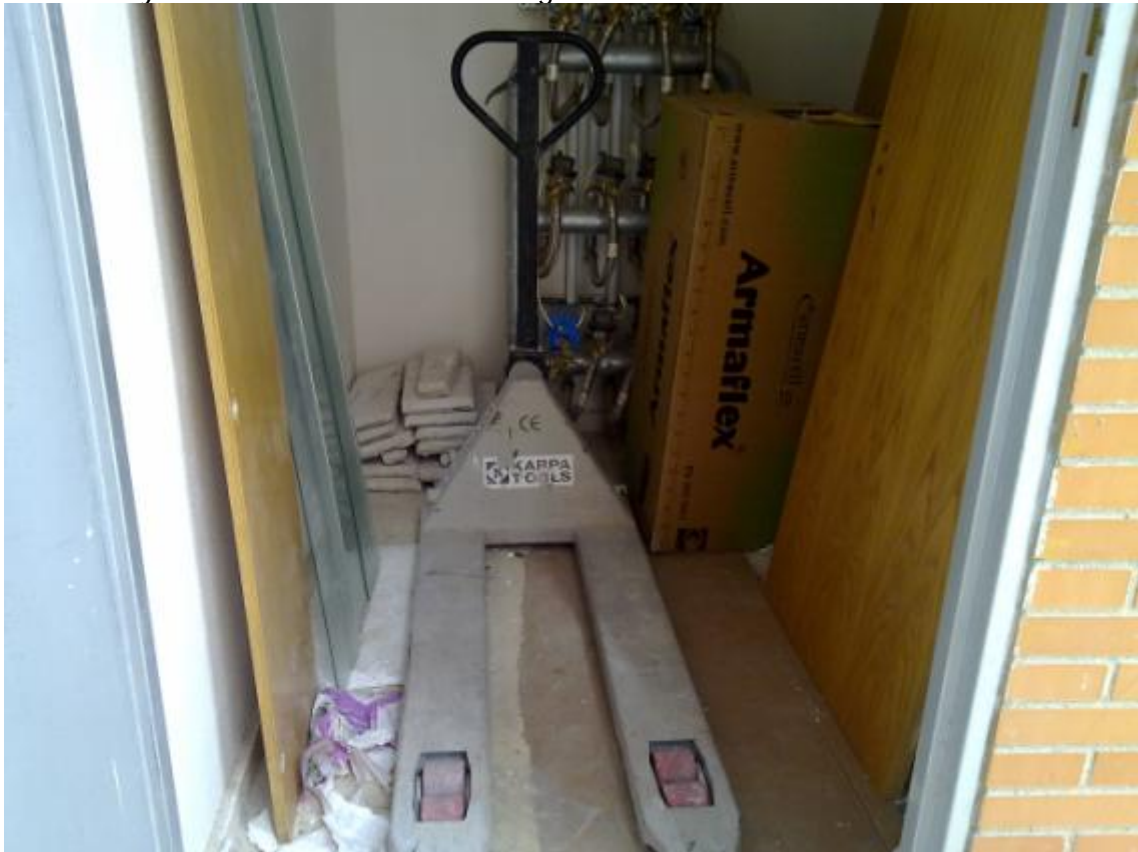
Materiales y Herramientas en cuarto de Agua Portal 1.

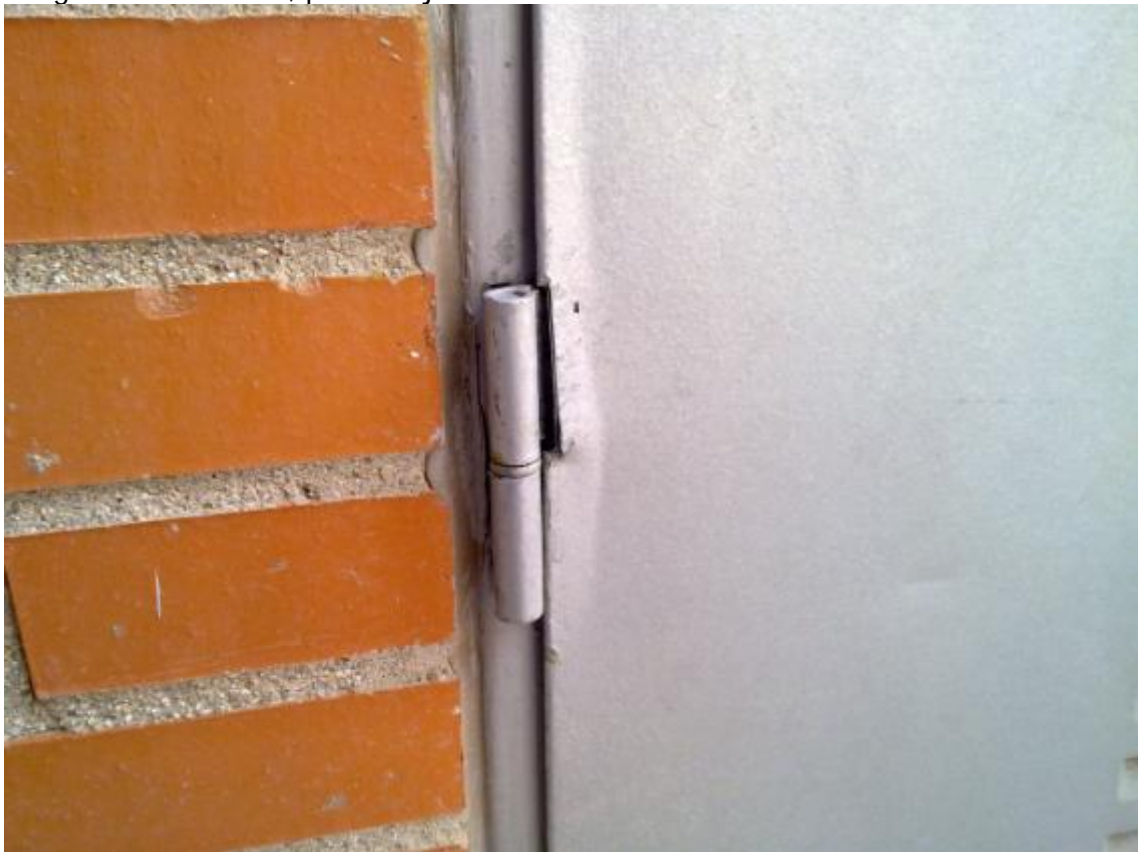
Bisagra en mal estado, puerta rajada.

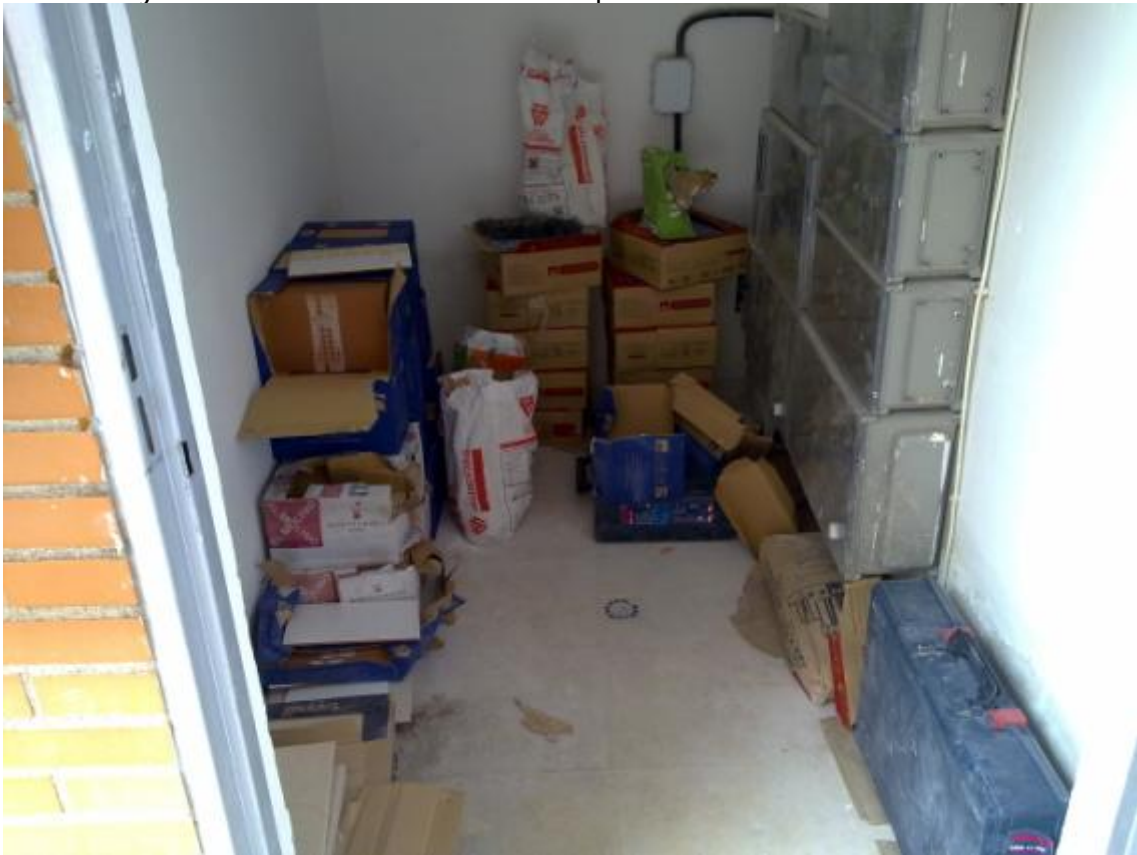
Materiales y herramientas en Cuarto eléctrico portal 12.

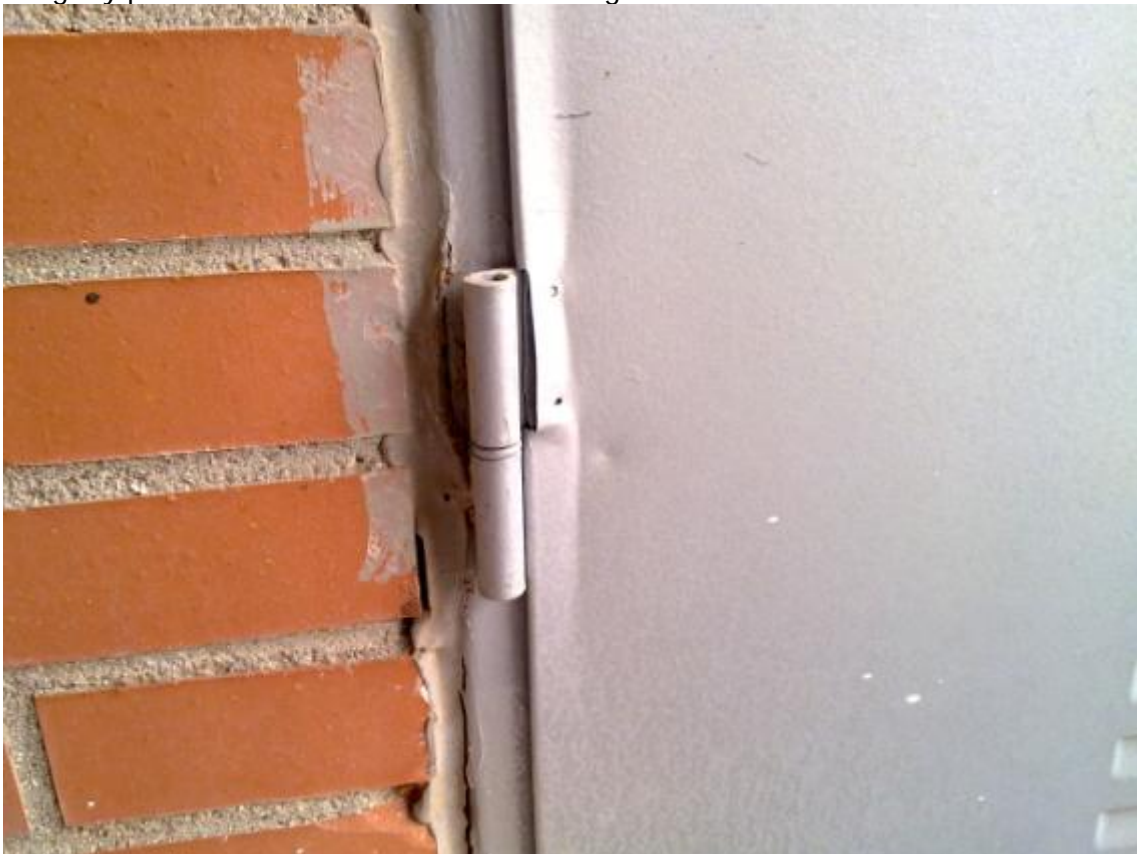
Bisagra y puerta en mal estado en Cuarto de agua Portal 12.

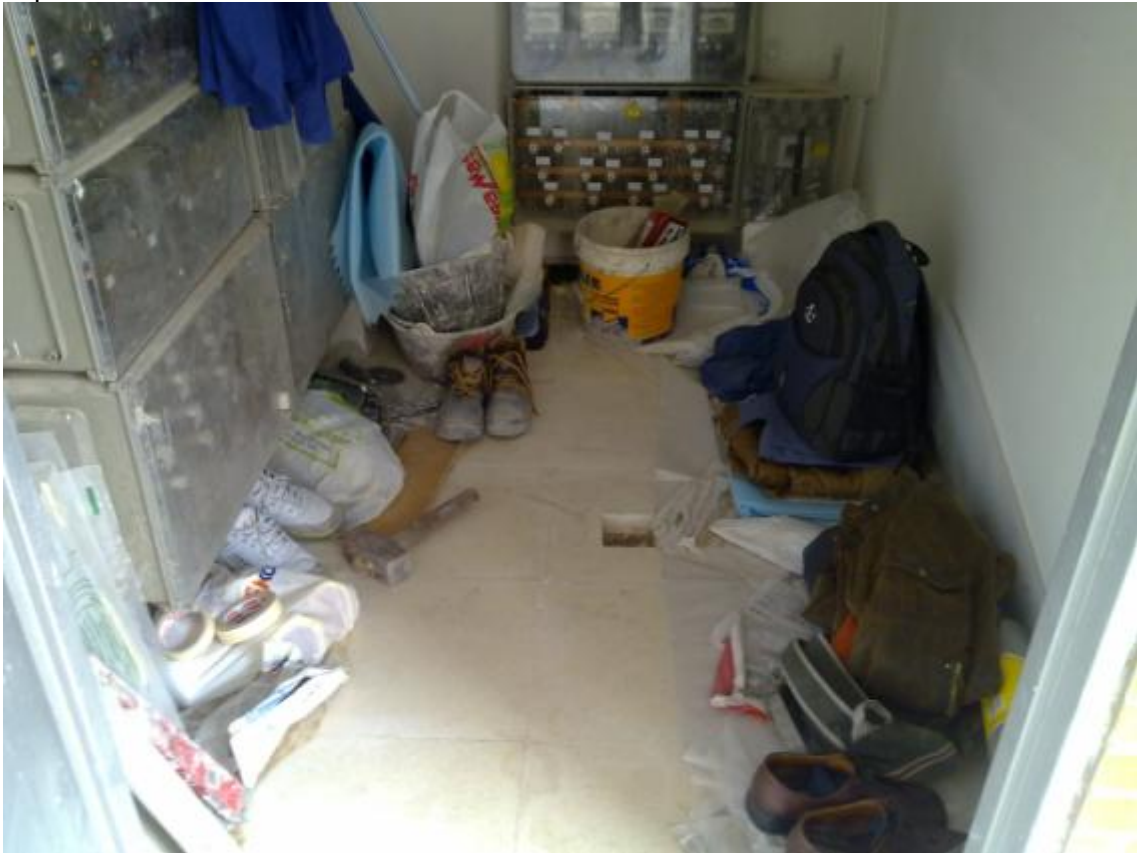
Ropa, materiales, utensilios en Cuarto Eléctrico Portal 11.

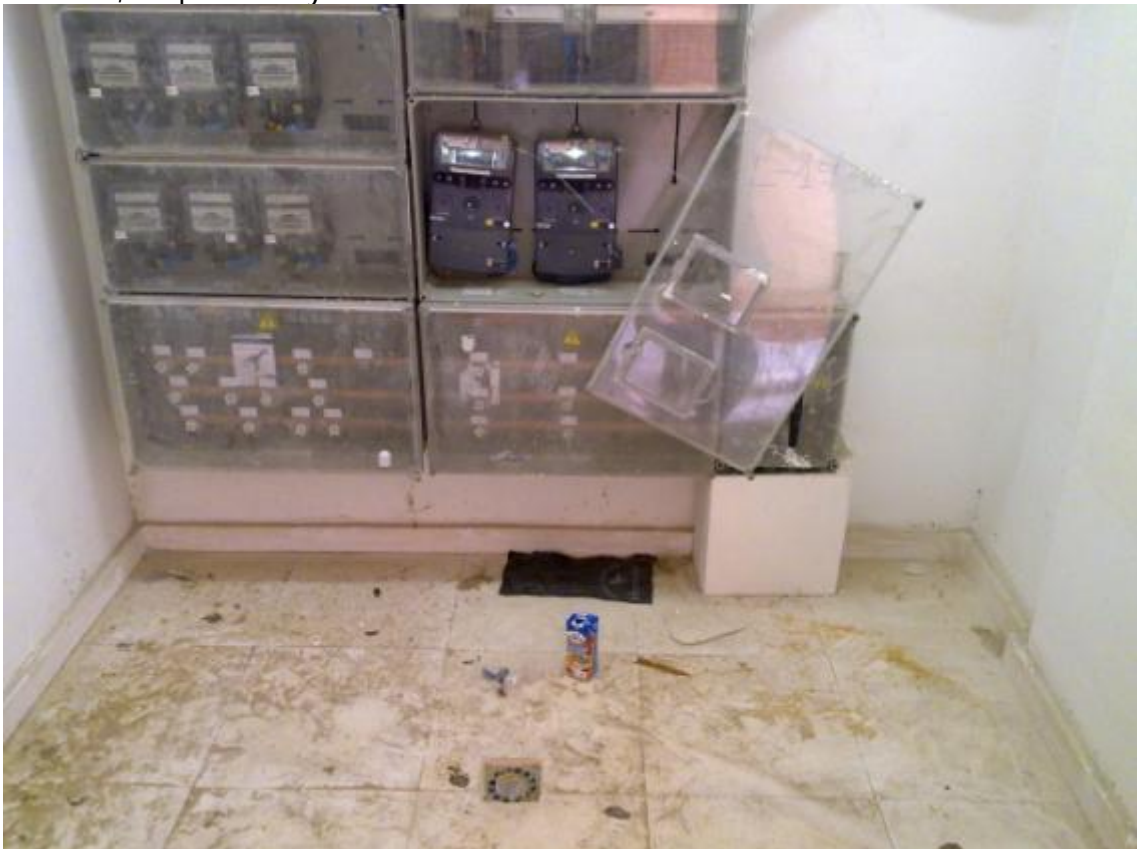
Suciedad, desperfectos y restos de comida en Cuarto Eléctrico Portal 10.

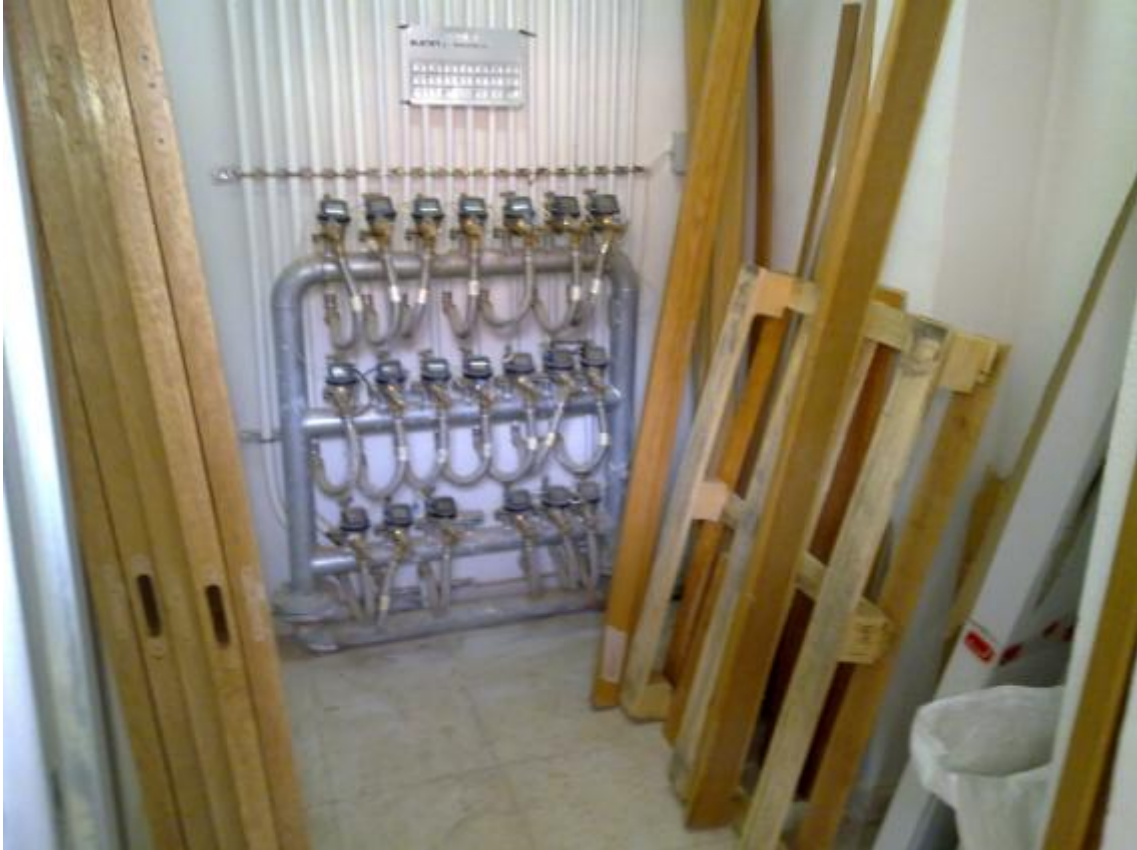
Almacén de material en cuarto de Agua Portal 9.

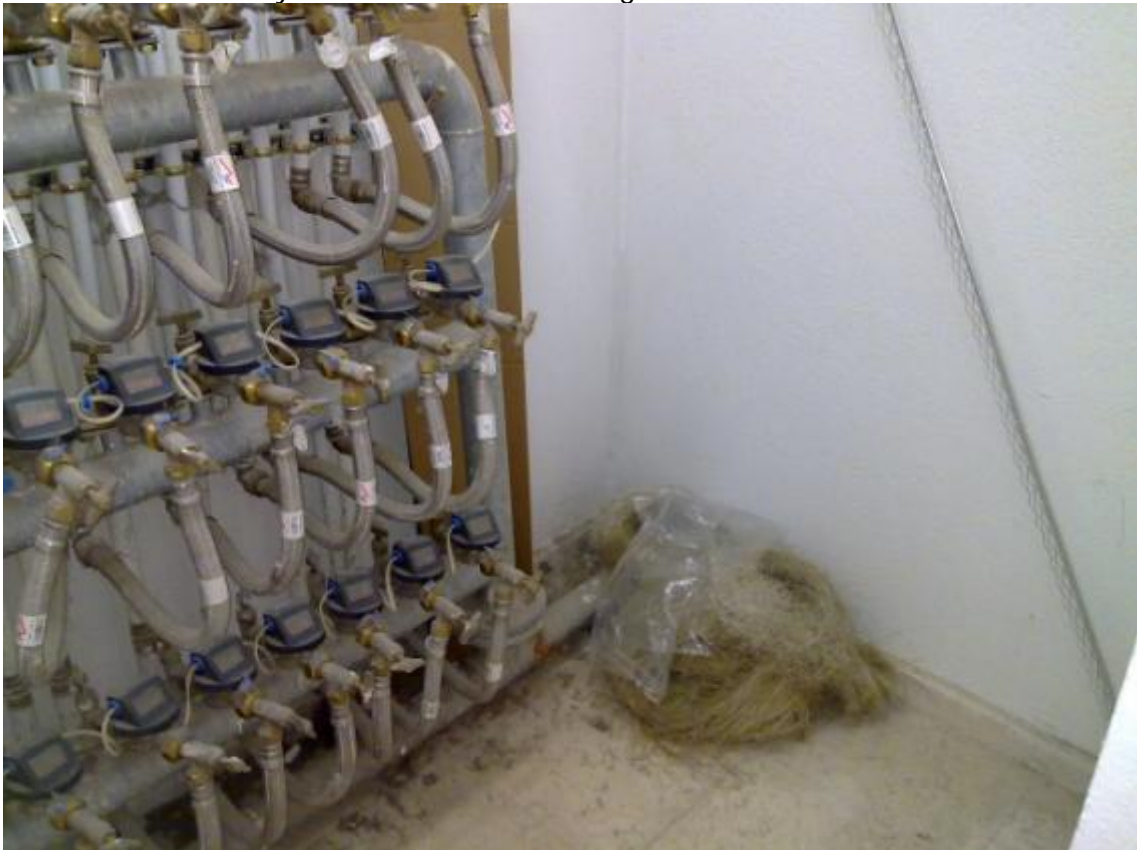
Restos de Materiales y Suciedad en Cuarto de Agua Portal 8.

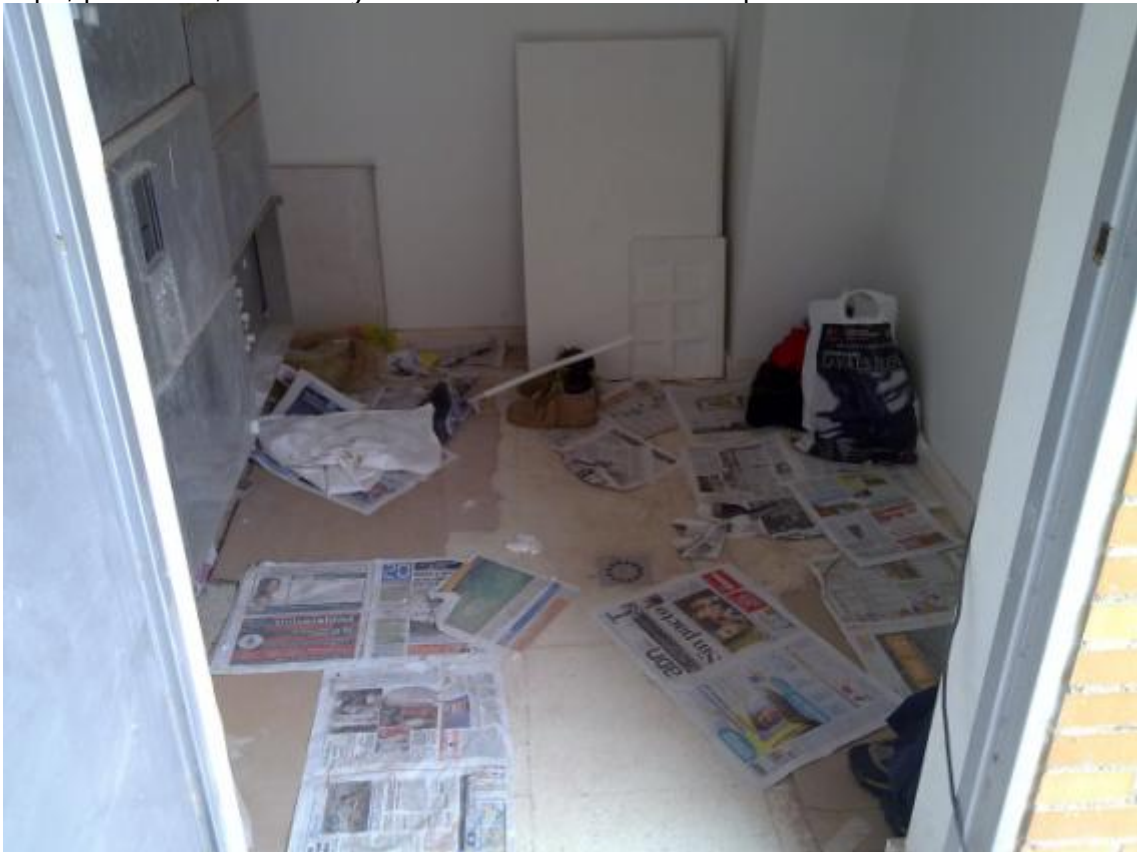
Ropa, periódicos, cartones y material en Cuarto Eléctrico portal 6

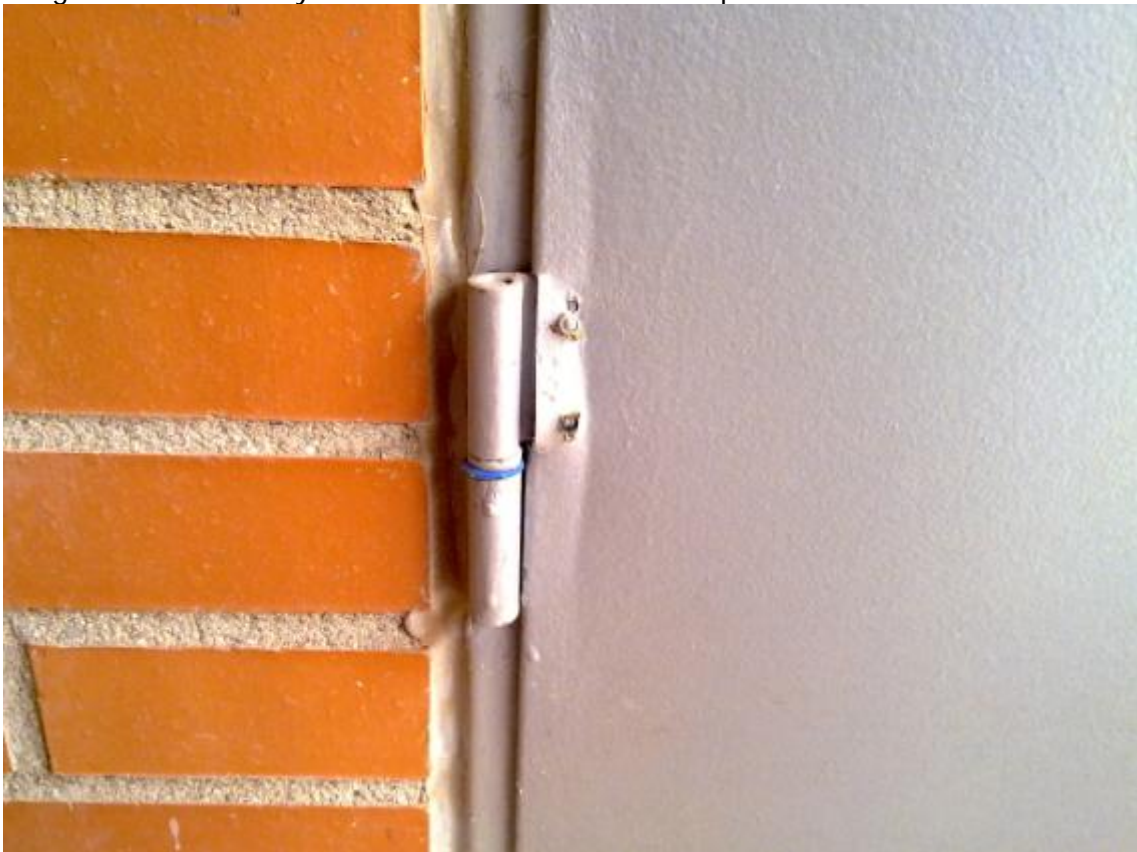
Bisagra en mal estado y remachada en cuarto eléctrico portal 6.

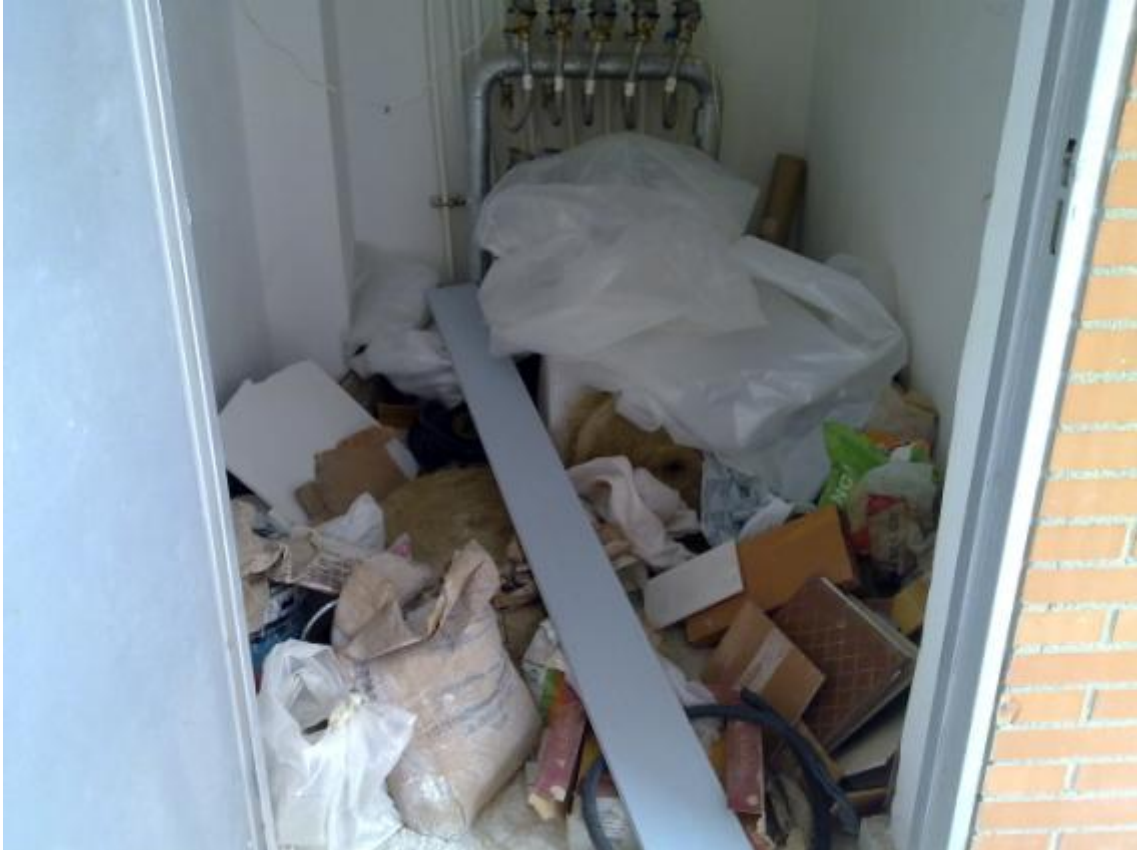
Escombros, y restos de materiales amontonados impidiendo el acceso a los contadores  
Portal 6

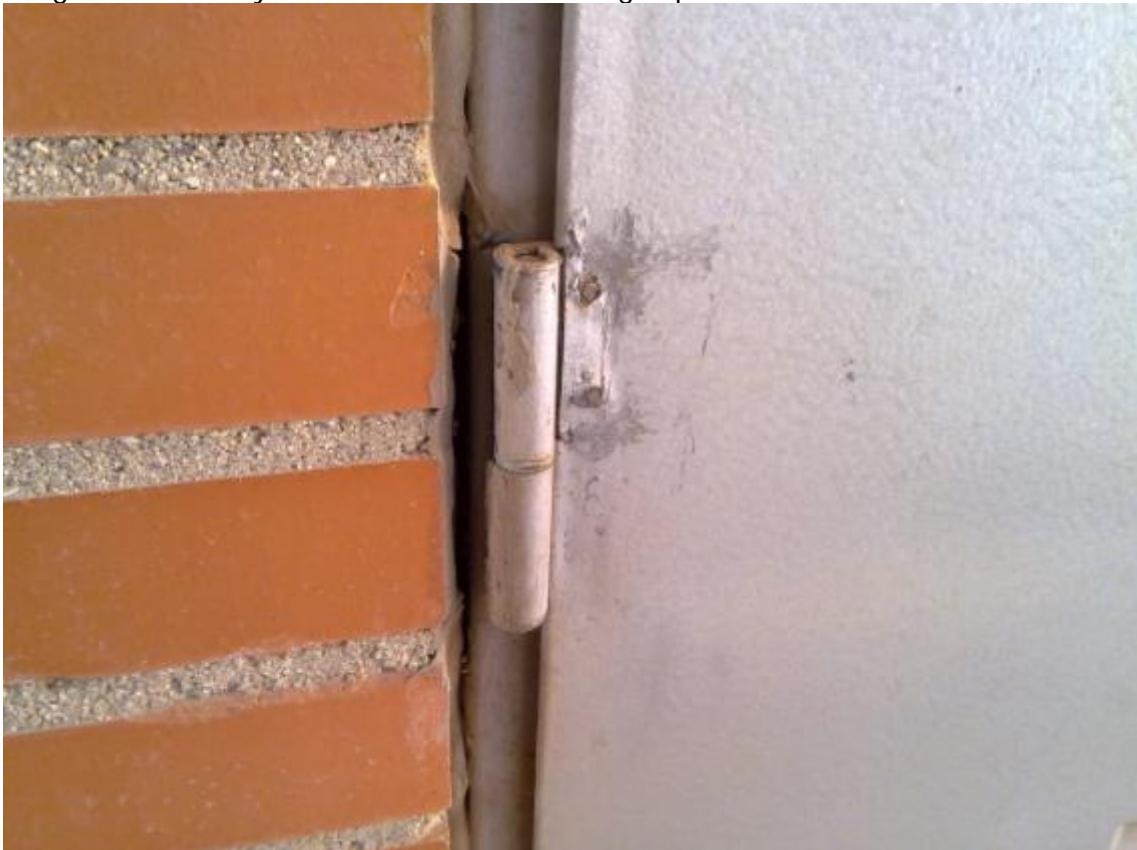
Bisagra destrozada y remachada en cuarto de agua portal 6

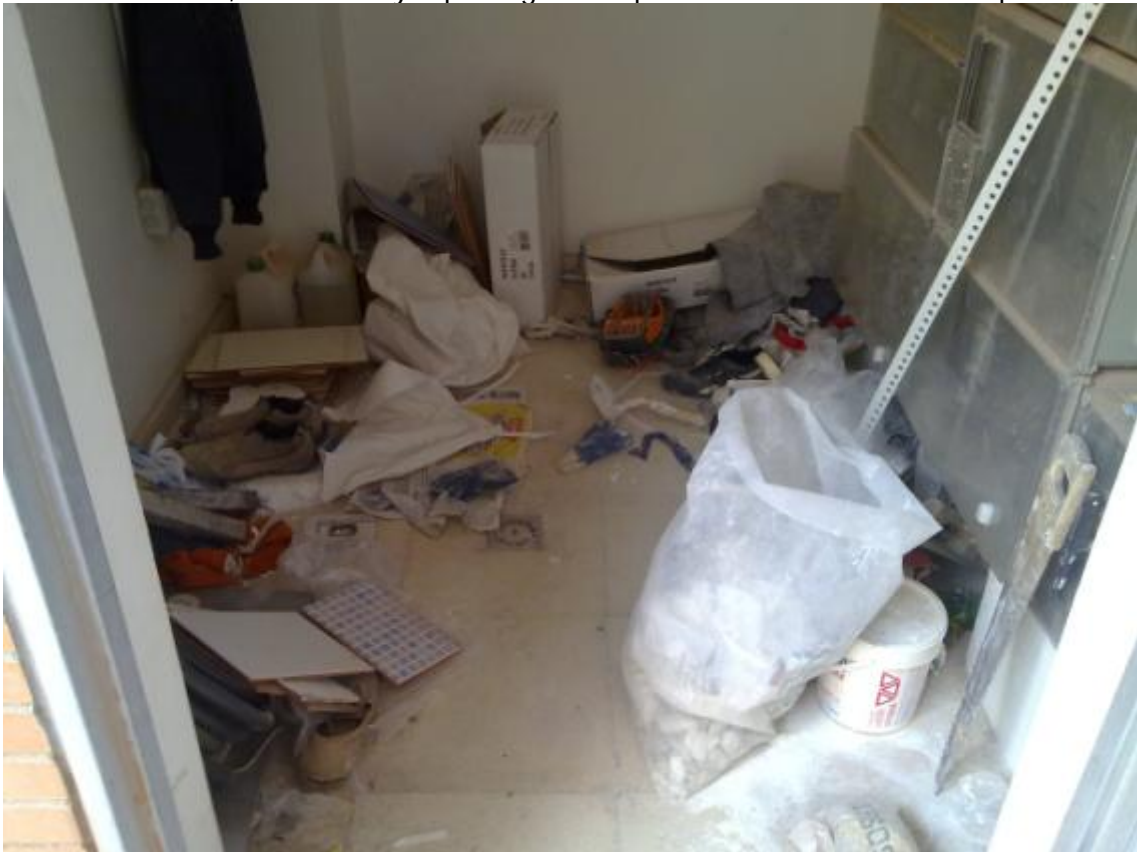
Restos materiales, escombros y ropa colgada de paredes en Cuarto eléctrico portal 7
