## INFORME DEL ESTADO DE DESPERFECTOS 18 FEBRERO DE 2010

Comunidad de Propietarios Dalia 2

C/ Dalia, 2 28522 Rivas Vaciamadrid

## HUMEDADES GARAJES LLUVIAS DEL 15 Y 16 DE FEBRERO

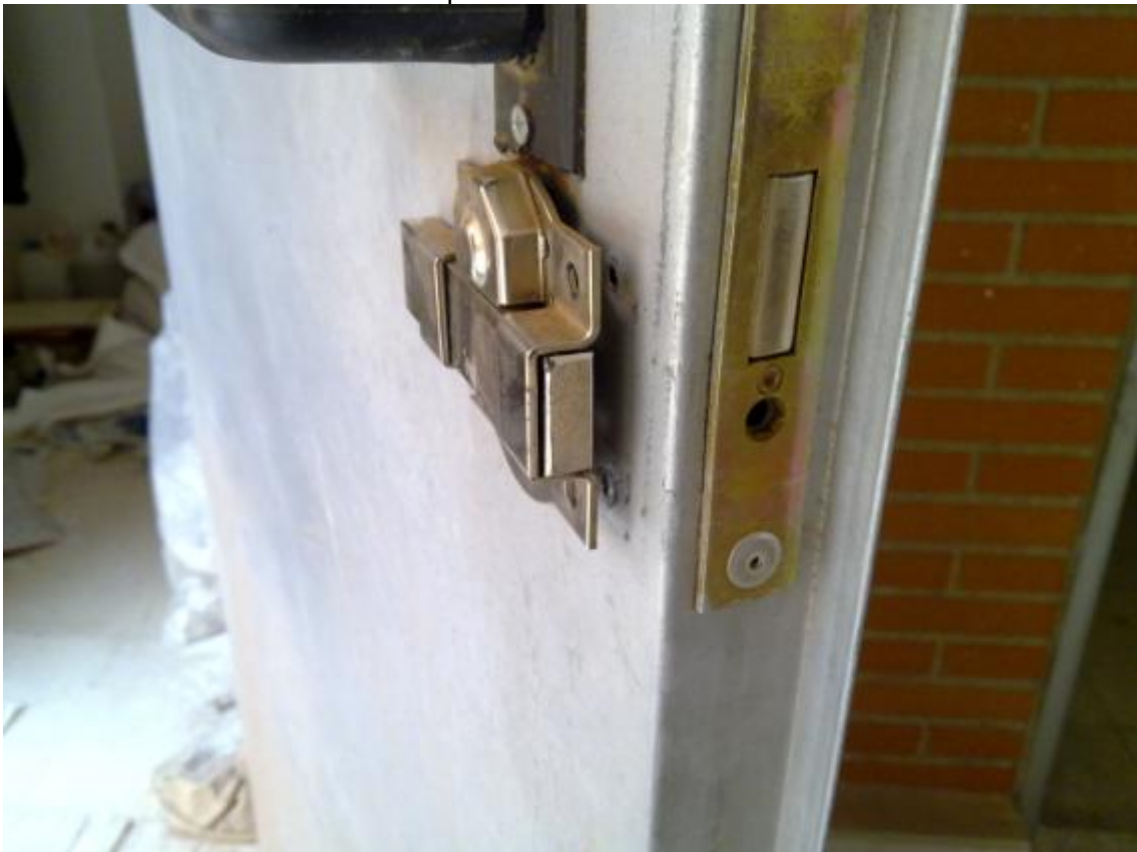
Cerradura rota en cuarto eléctrico portal 6.

Por ello es necesario la retirada de materiales y limpieza de cuartos técnicos y reparación de todas las incidencias reseñadas en el mencionado informe.

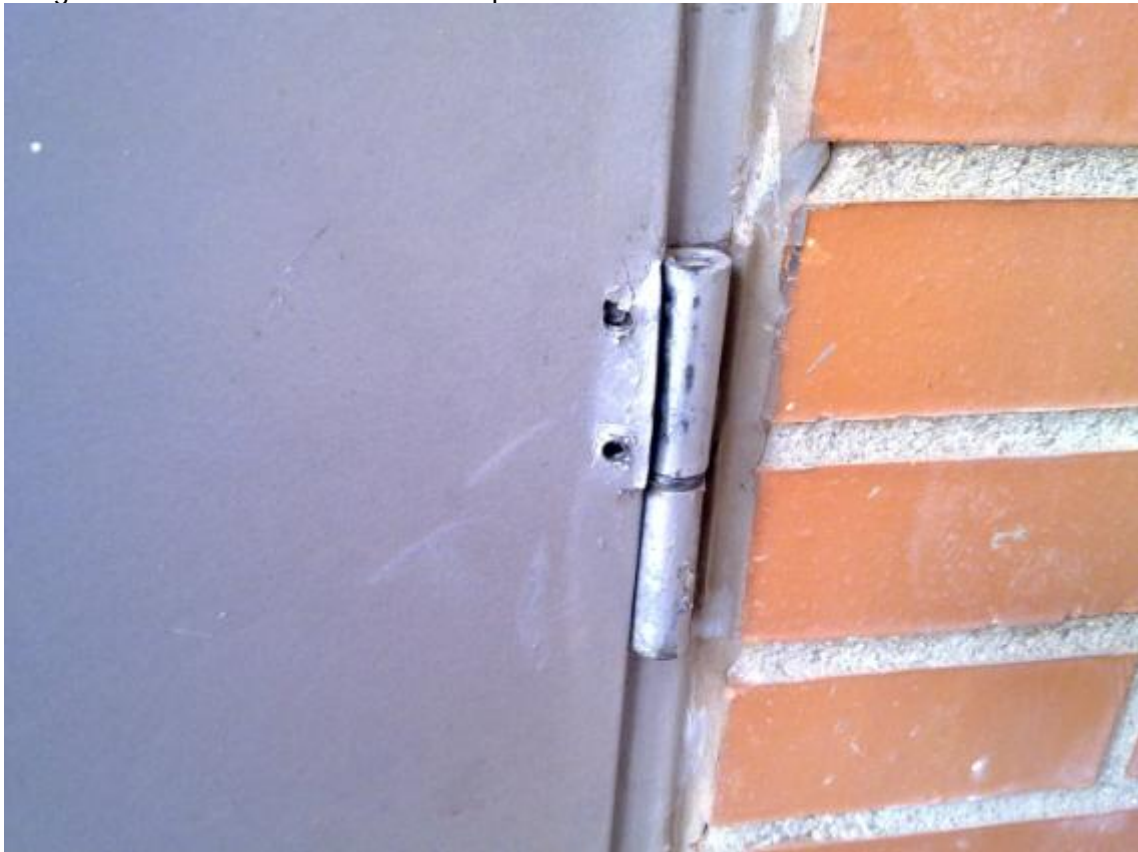
Bisagra reventada en cuarto eléctrico portal 7.

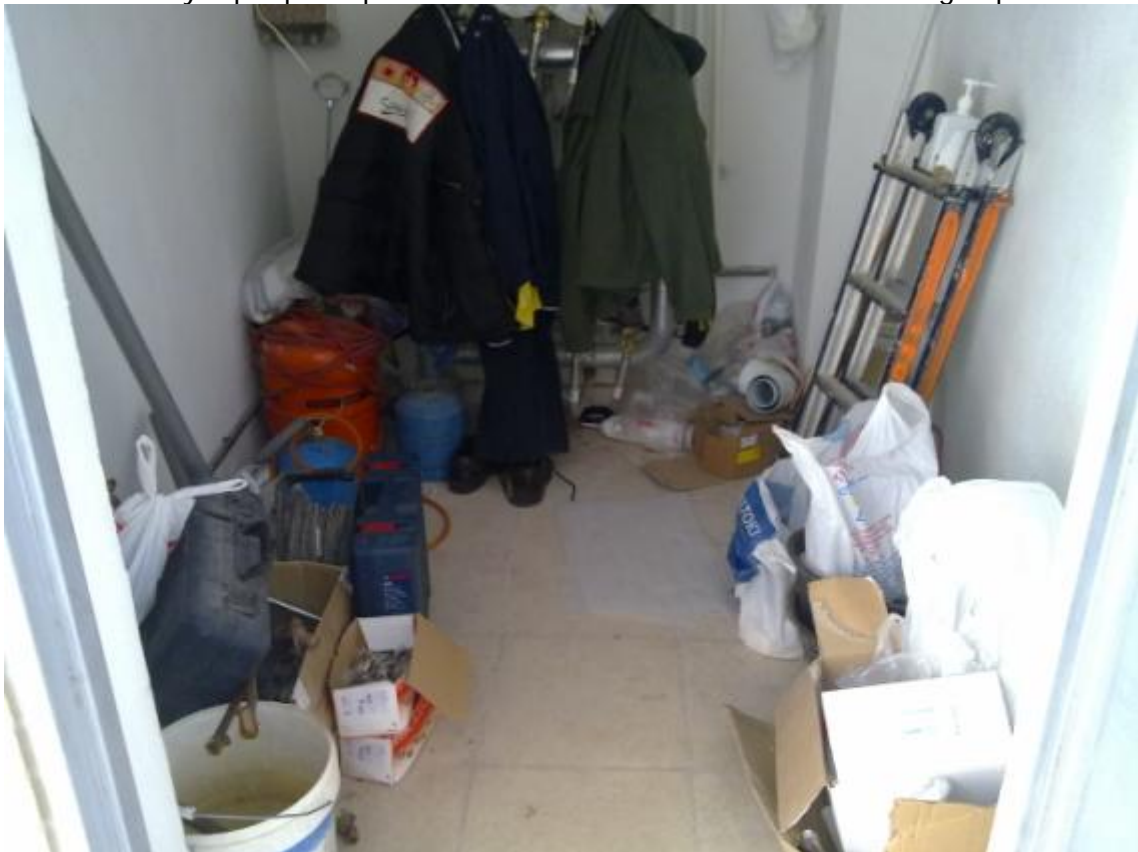
Herramientas y ropa que impiden el acceso a contadores en Cuarto de agua portal 7.

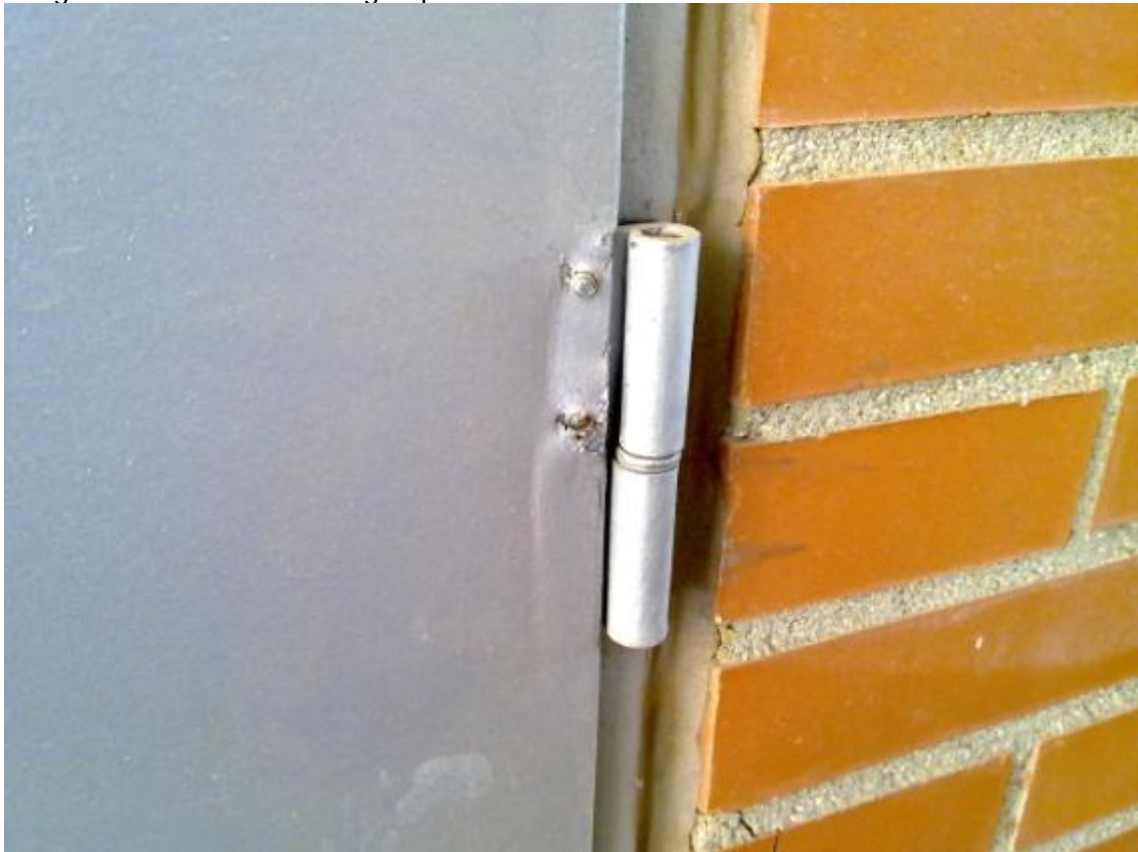
Bisagra Rota en cuarto de Agua portal 7.

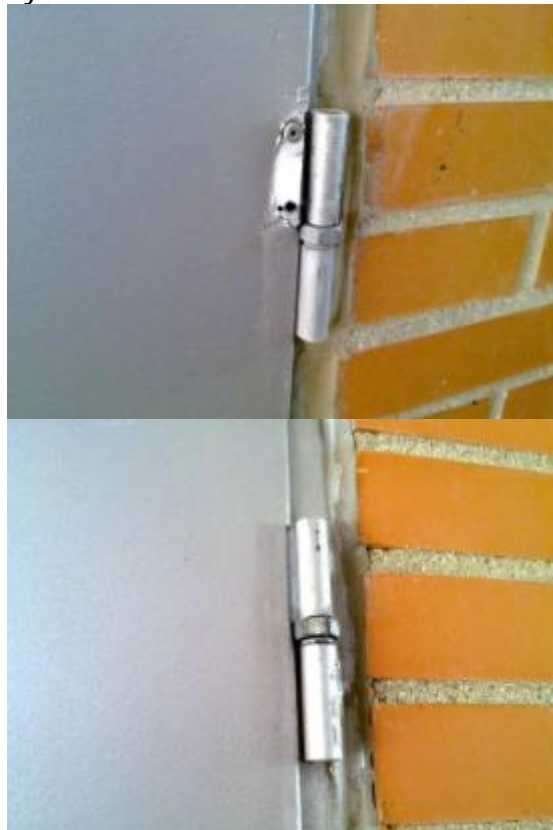
Bisagras en mal estado y calzadas de mala manera en cuarto basuras portal 7.

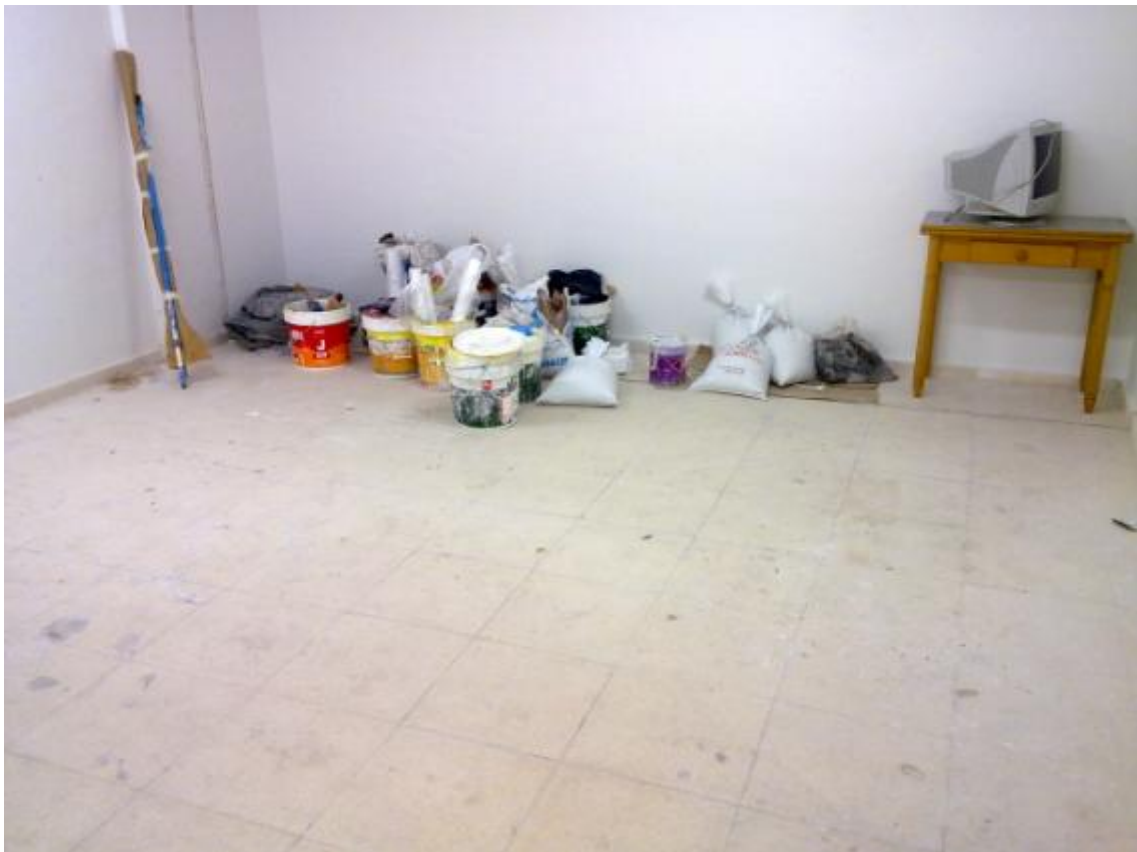
Los cuartos de materiales deben de estar en perfecto estado sin interrumpir el paso a la lectura de sus contadores.

Para materiales, vestuario y herramientas ya se les proporciono en su momento el cuarto de materiales existente en el portal 8 y 9, que en la actualidad está infrautilizado, con el suelo en un estado lamentable y con muebles que no deberían de encontrarse en esta estancia.

En el día 18 de Febrero el operario del CANAL, ha tenido un incidente con la puerta de uno de los cuartos, ya que se le ha venido encima y ha presentado una queja verbal por el estado de los cuartos.

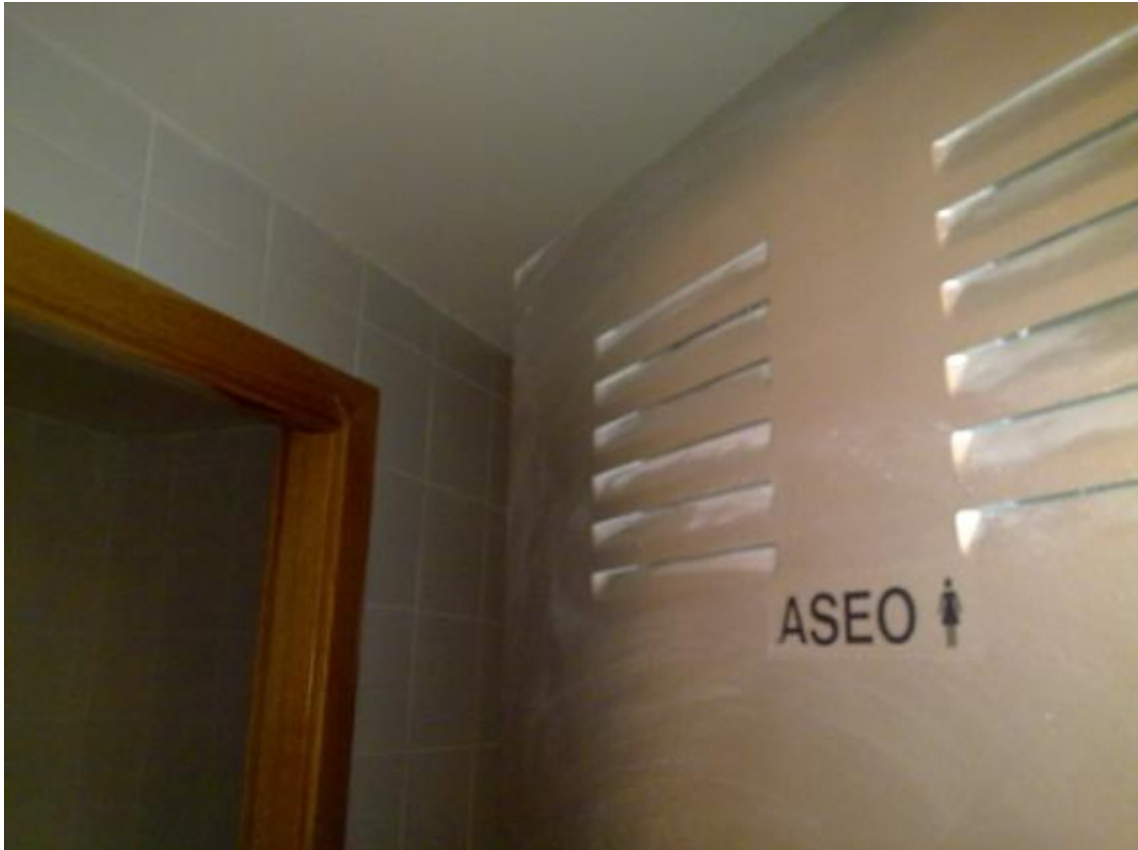
Ya en el informe de fecha 4 de febrero se les comunicó que no estaban correctamente conectadas las luces que modificaron en el sótano -1, por ello se les vuelve a reclamar el tema, además desde esa fecha los aseos que se encuentran en las inmediaciones del portal 8 sótano -1 han dejado de tener corriente, por ello es imprescindible que realicen las reparaciones oportunas para restablecer la luz a los citados aseos.

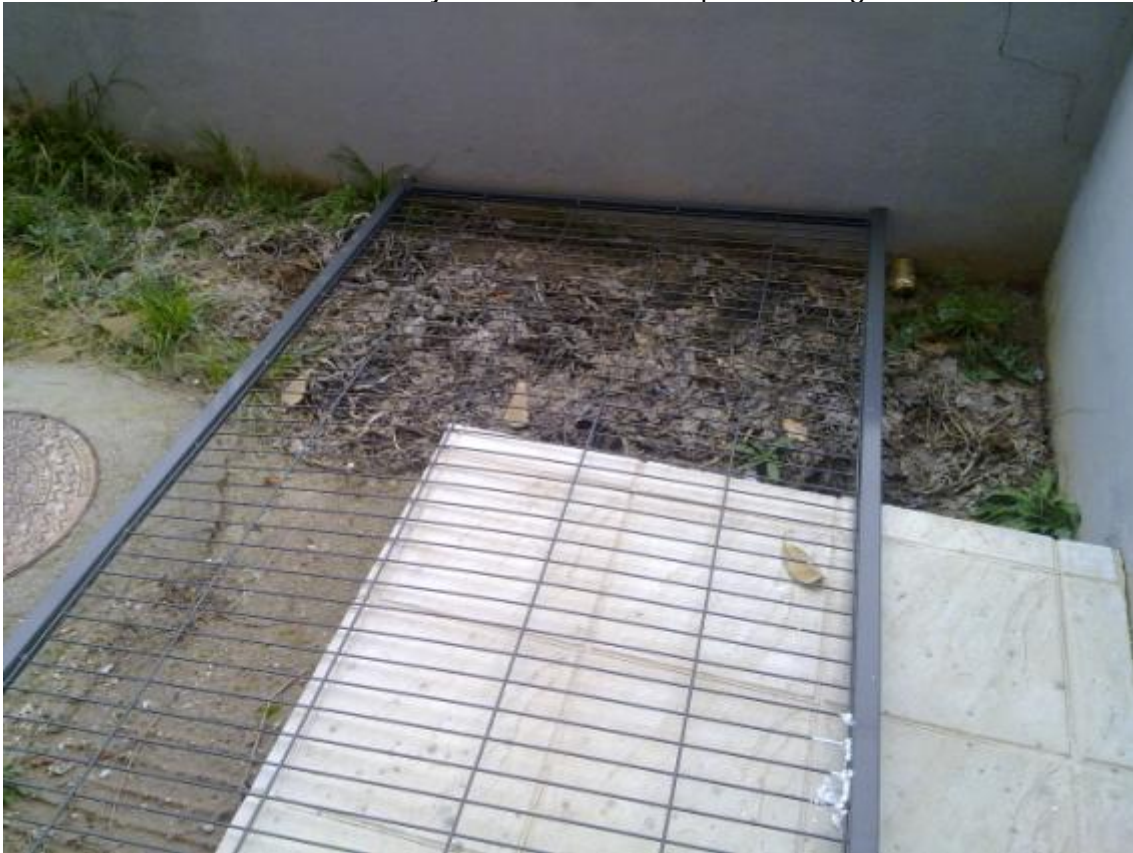
En el informe de 26 de Enero de 2010 se comunicaba la caída de una valla ocasionada por el viento en la zona común que afecta al vecino del bajo del portal 10, debido a la incorrecta colocación de los anclajes. Los cuales no soportan un ligero viento.

Aún sabiendo que era un problema de construcción y siguiendo las indicaciones de la persona responsable de la EMV, se aviso al seguro de la finca, el cual nos comunica que no se hace cargo de la reparación porque la valla debe resistir vientos de hasta 90 Km/h, y eso no ha ocurrido. Se adjunta documento de la aseguradora.
