INFORME PROBLEMAS 5 DE MARZO DE 2010

Comunidad de Propietarios Dalia 2

C/ Dalia, 2 28522 Rivas Vaciamadrid

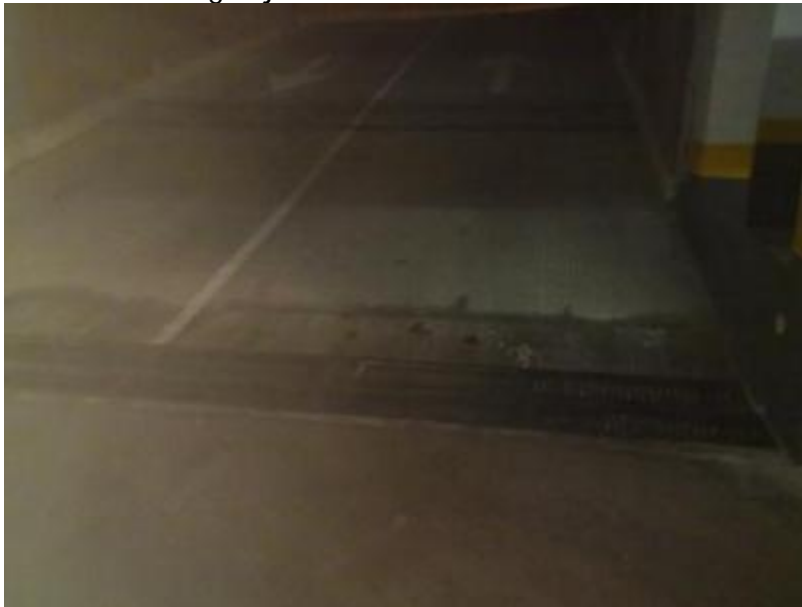
CMD. Falta anclar las rejillas de las canaletas igual que se ha realizado en rampa de sótano-1. Así como se ha realizado un correcto trabajo de levantamiento e impermeabilización de la rampa de acceso a sótano -2, es necesario la misma actuación sobre la rampa de acceso a sótano -1. Debido a la acumulación de agua en la zona de las canaletas las cuales provocan humedades en el techo del sótano -2 que han querido solucionar con la colocación de las bandejas de recogida de agua, lo cual no es la solución correcta ya que el problema sigue existiendo y el deterioro de la estructura y techos es total. Remitido en **informe 26 de Enero** de 2010

Detalle de Acumulación de Agua junto a las canaletas

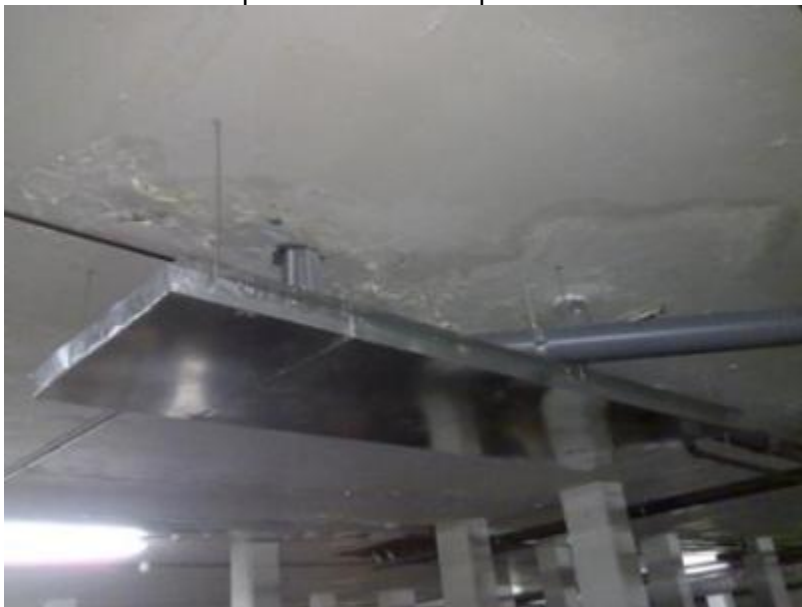
Inmensa bandeja de recogida de agua y estado muy deteriorado del techo, el cual seguirá deteriorándose al no repararse la zona superior.

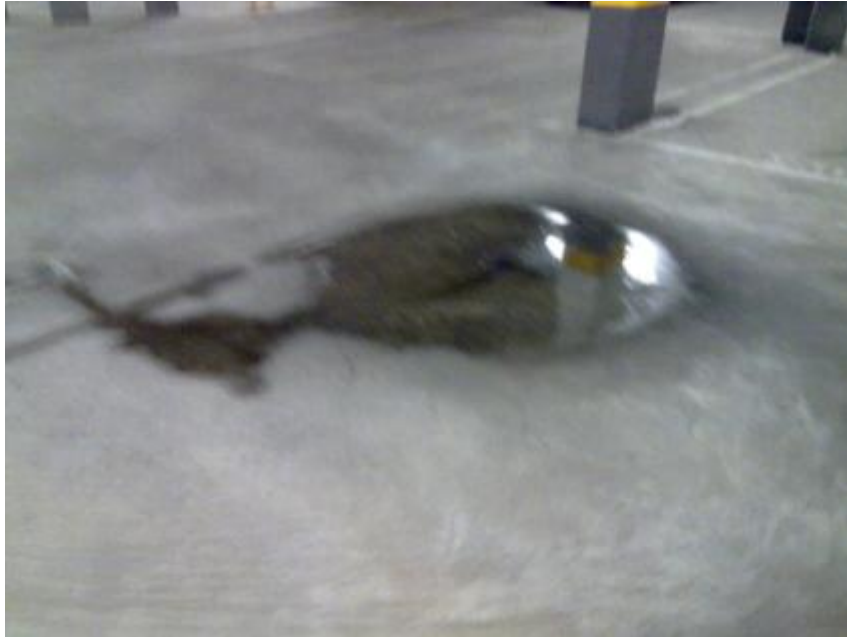
En la zona de paso de vehículos entre plaza 73 y 76, ya se les informo en el **informe de fecha 4 de febrero** de una gran humedad que está provocando el deterioro del tubo de extracción. Ya que las bandejas no recogen toda el agua de la zona afectada, la zona superior no ha sido reparada, con levantamiento e impermeabilización.

Agua acumulada

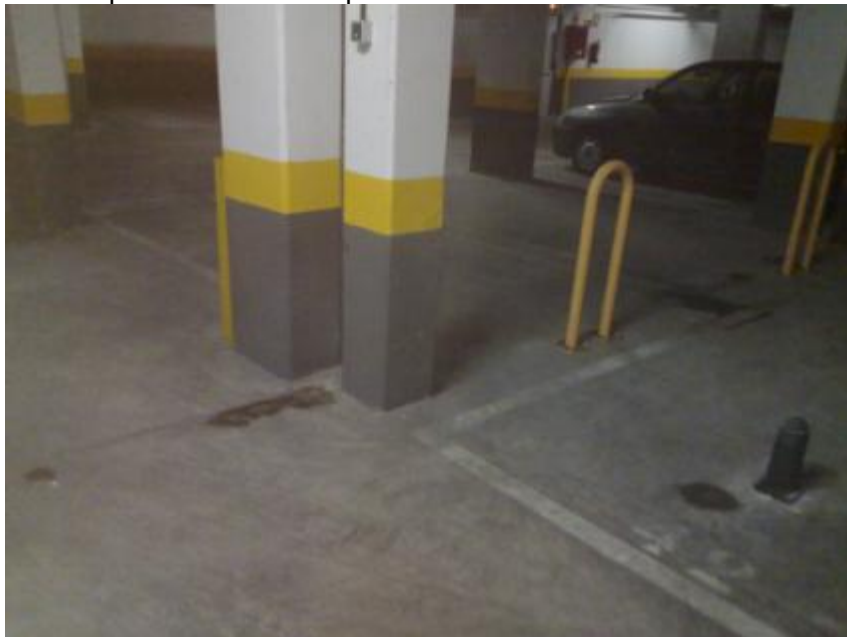
Además siguen existiendo humedades que las bandejas no recogen junto a plazas 40 y 41. Remitida en **informe de 18 de Febrero**. También comentar que no se colocó bandeja de recogida en junta de dilatación en pasillo de vehículos junto a plaza 40 lo que provoca como podrán observar aparición de humedades en esa zona.

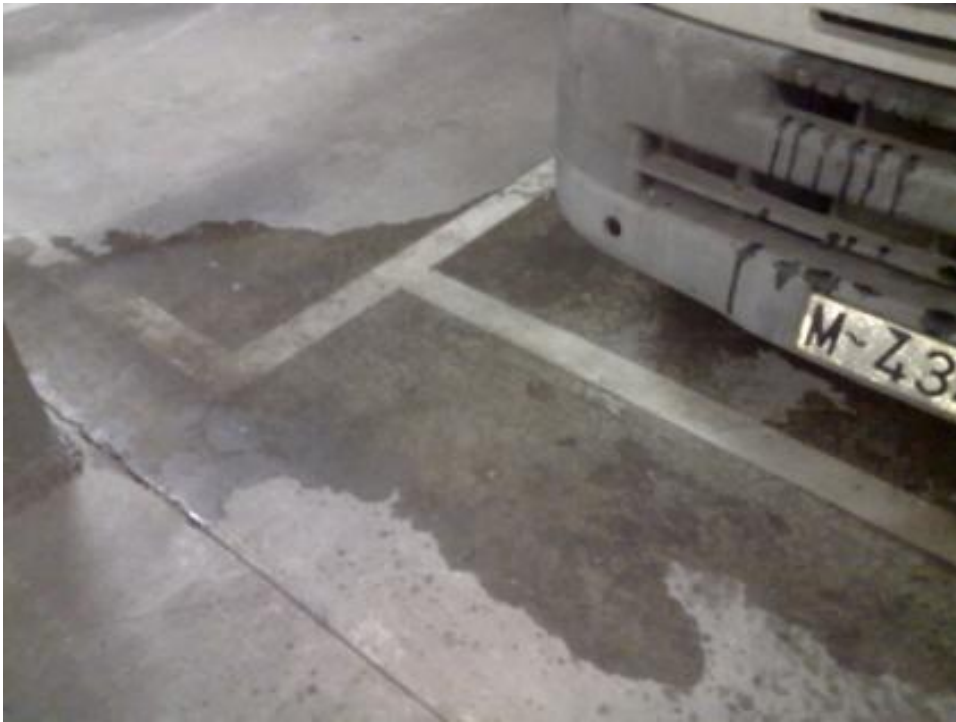
Zona plaza 97

Además en esa zona existe una humedad importante en plaza 97 en desagüe que está provocando gran deterioro de la zona y del vehículo aparcado en esa plaza, provocando a si mismo humedades en la planta de sótano -2.

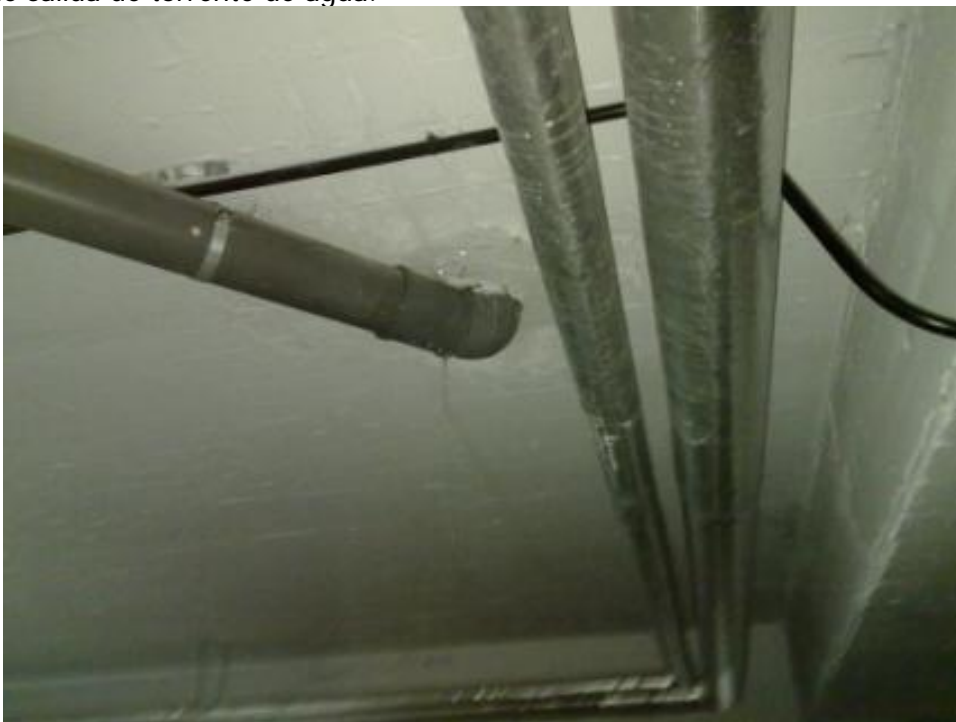
Zona de salida de torrente de agua.

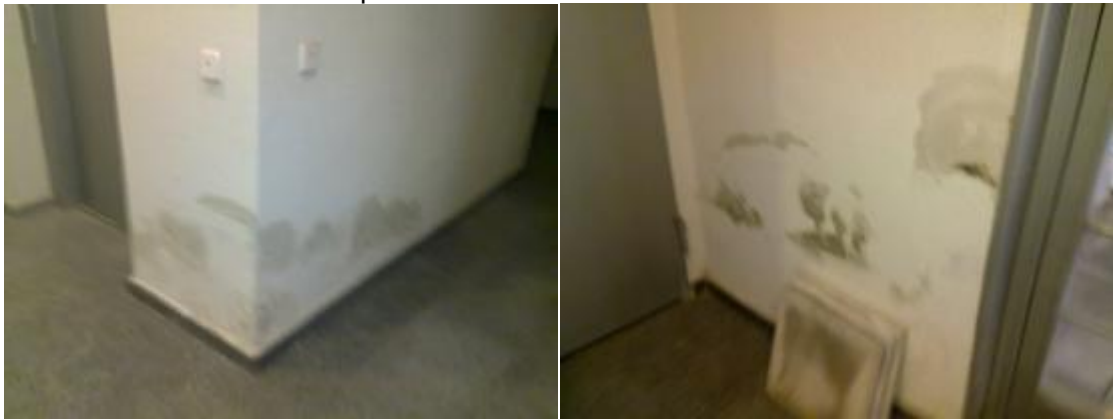
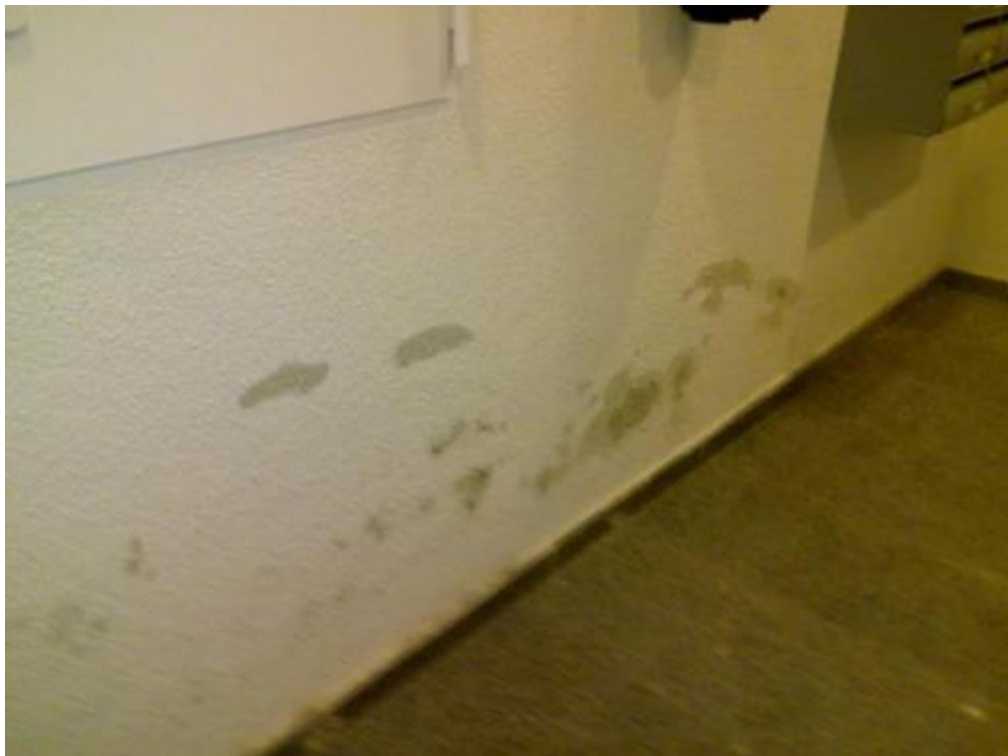
CMD. En portal 1 después de las reparaciones efectuadas y del solado de la zona y después de estos últimos días de lluvias, vuelven a aparecer nuevas humedades.

Posiblemente debido a entradas por nuevas zonas o que debido a la incorrecta colocación de las caídas del suelo que en vez de realizarse hacia el exterior se realizan hacia el interior, el agua se acumula y puede llegar a entrar en los portales.

Detalle de humedades en el portal

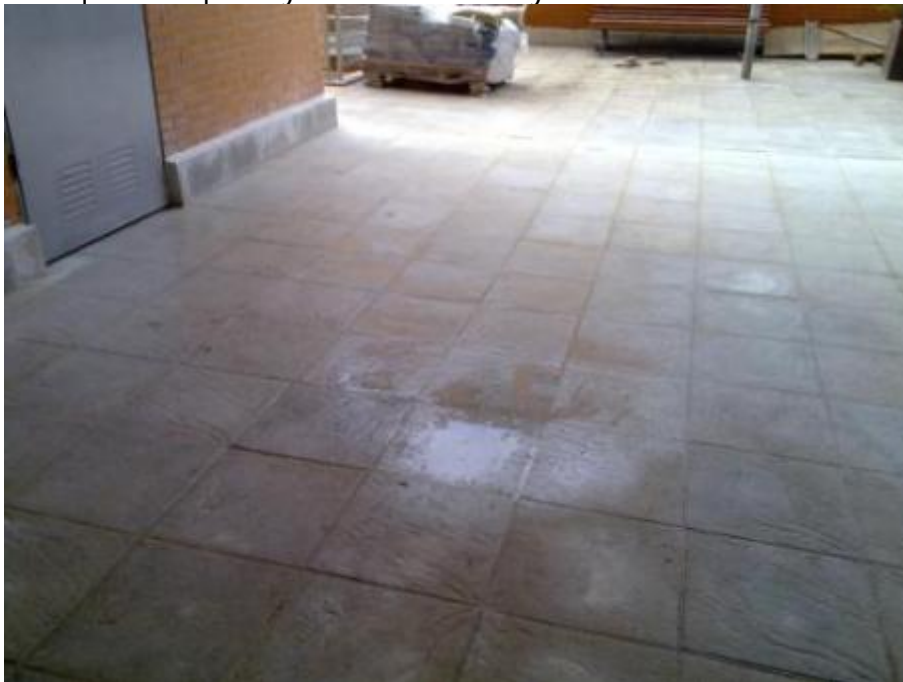
Detalle de la entrada y acumulación de agua en las zonas que afectan a los portales ya que como se ha comentado antes el pavimento se ha colocado con las caídas incorrectas lo que crea que haya zonas hundidas y sin caída.

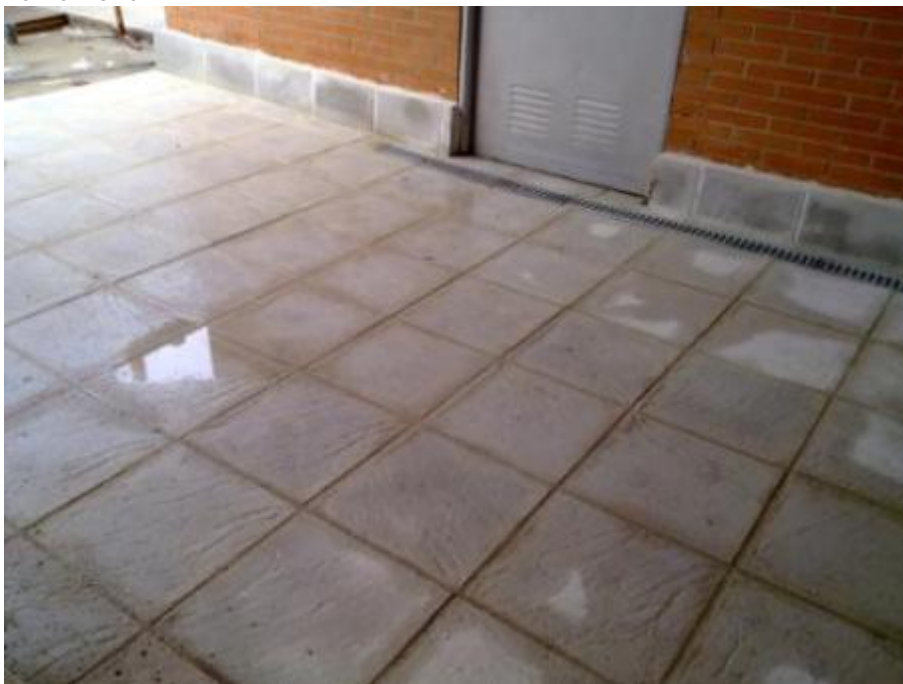
Detalle misma zona

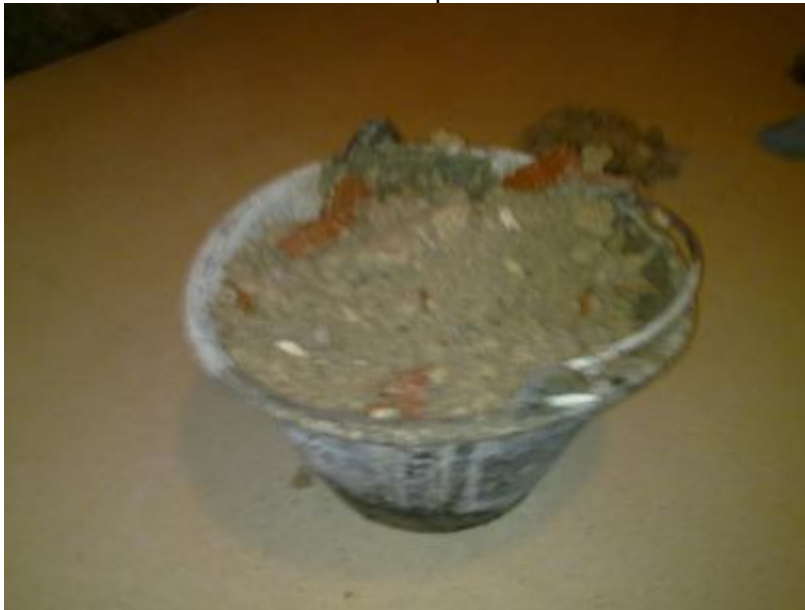
Escombros y residuos retirados de la zona de portal 2.

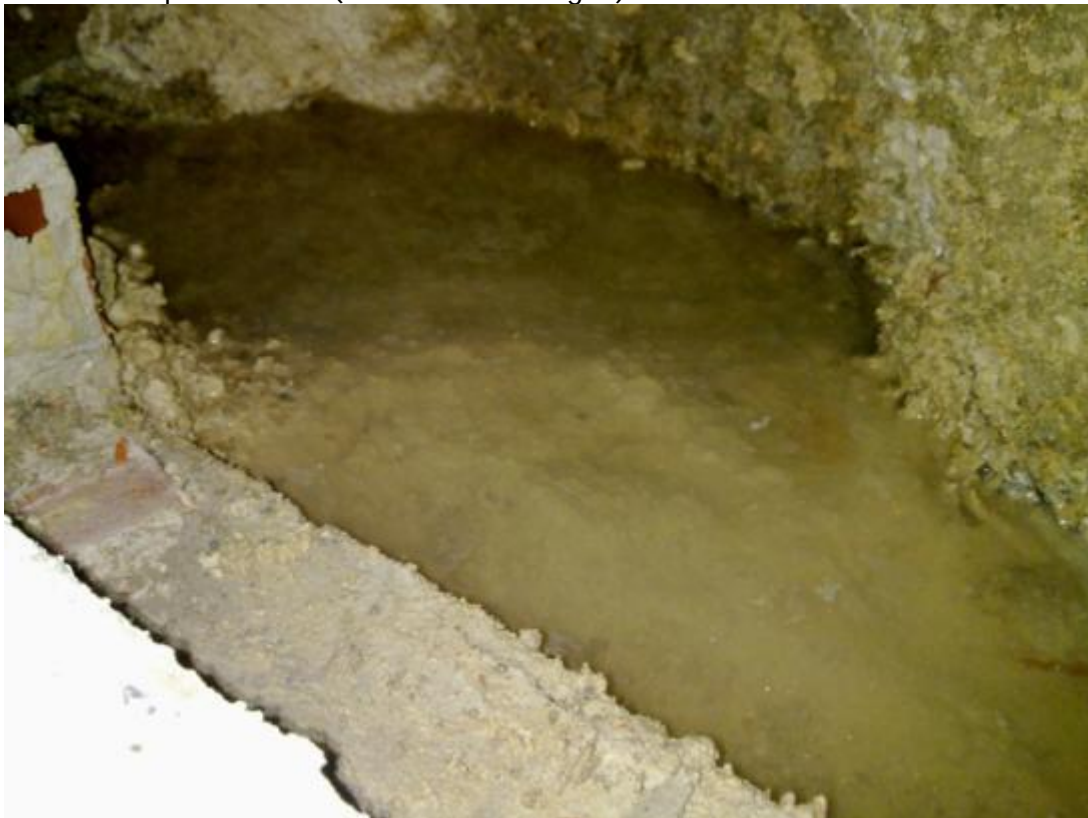
Se ha podido comprobar que el suelo de la cámara bufa esta con elementos no permeables lo que provoca que el agua se acumule en esa zona y todos los residuos existentes o futuros se mantengan húmedos durante mucho tiempo provocando las humedades existentes y que seguirán, desde nuestro parecer, durante mucho tiempo ya que siguen existiendo mas zonas donde se acumulará la suciedad desprendida de las paredes o acumulada durante la obra.

Humedad acumulada después de limpiar la zona y que no drena ya que el fondo es elementos no permeables. (Cemento u hormigón).

Por ello será necesario que se determine si la red de drenaje existe y como solucionar este problema ya que con el tiempo seguirá apareciendo, posiblemente, y la solución no será abrir la pared de ladrillo y limpiar la zona afectada.

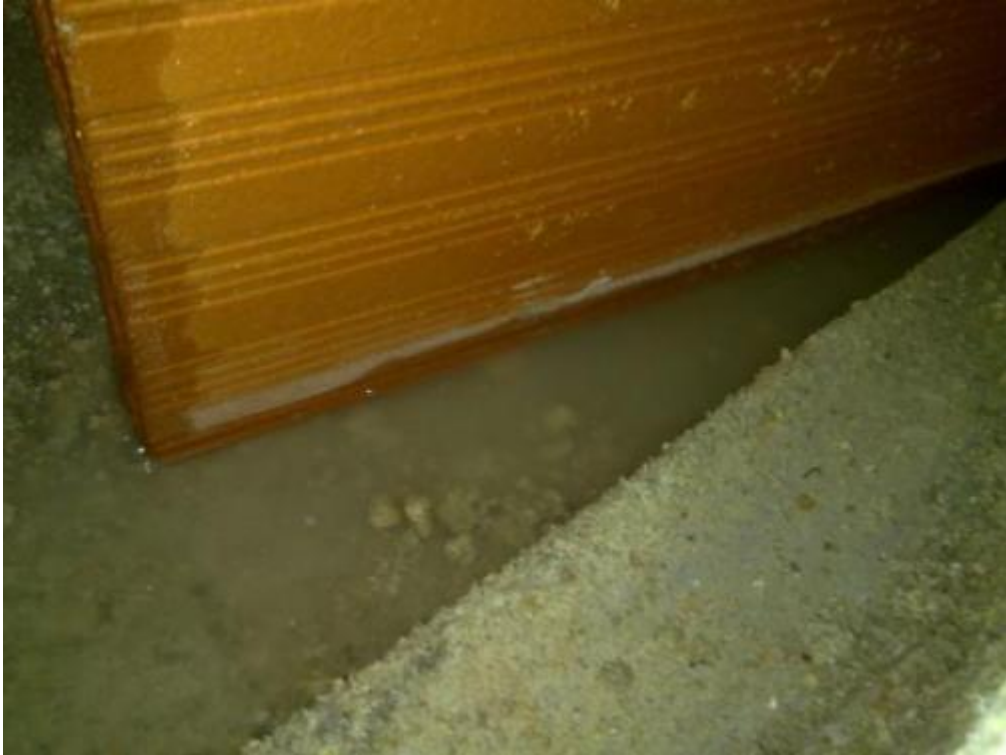
Detalle de otra zona que tiene el mismo aspecto de agua acumulada.
Altura de la misma referenciada sobre un ladrillo.

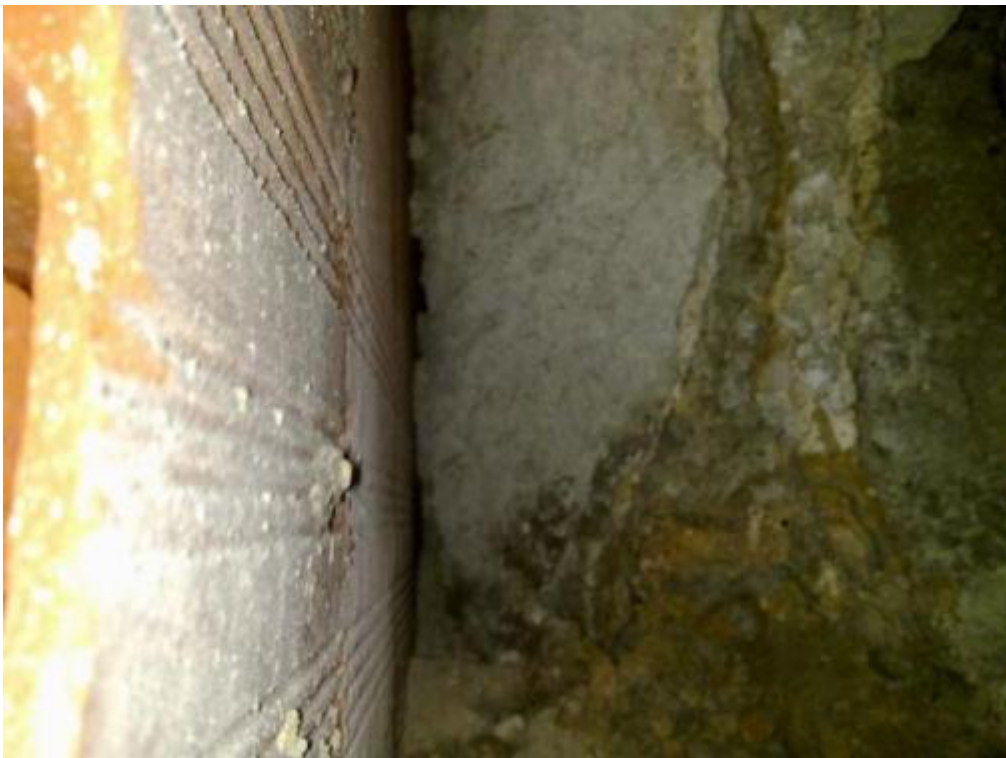
Como podrá observarse en las siguientes fotos de zonas no abiertas, ya sea por la acumulación de suciedad o porque la pared de ladrillo choca con los pilotes o el terreno, esto provocará aparición de nuevas humedades como las existentes en la actualidad.

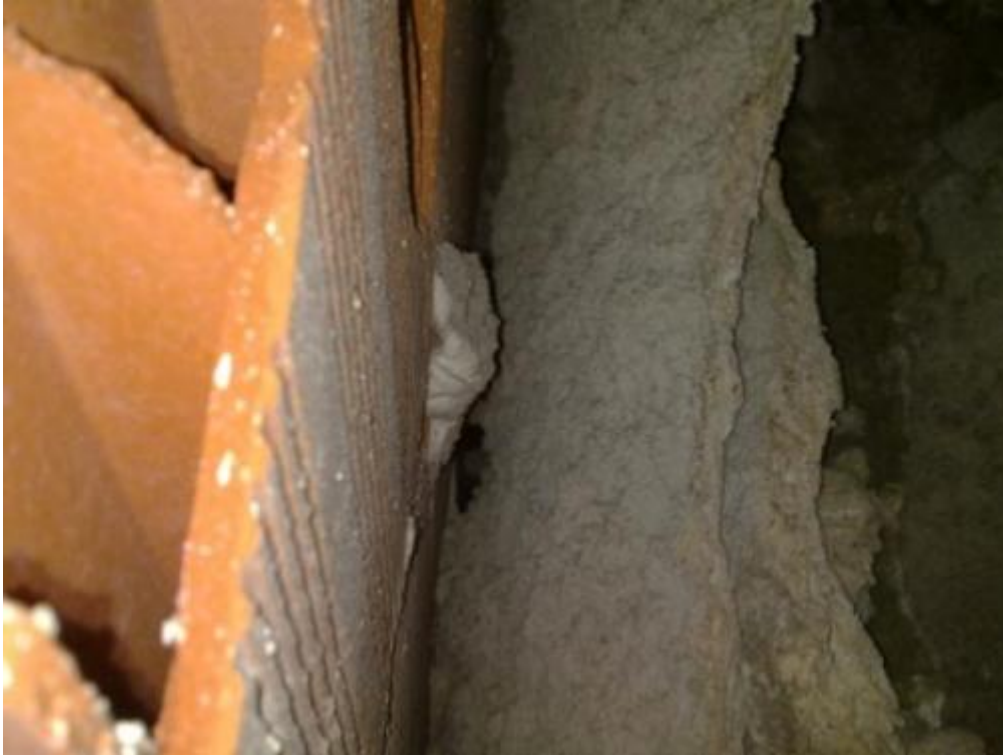
Detalle de otra zona.

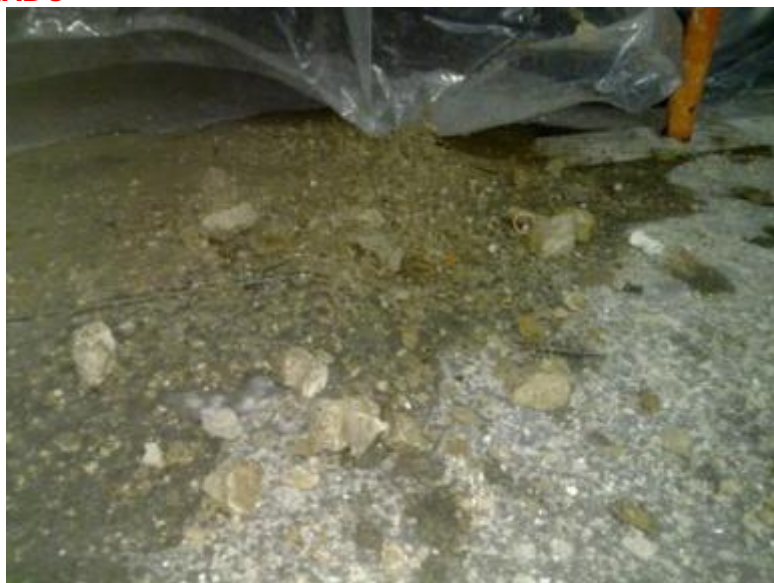
CMD. Ya se tenía conocimiento de este tema antes de la reunión mantenida con la D.F el 10 de Noviembre de 2009 por lo que consideramos que la ejecución de este trabajo se realizo con anterioridad a esta fecha. Por ello no entendemos que el 27 de enero se realicen unos injertos y/o unas reparaciones en la red colgada de saneamiento junto a la plaza 76 y sigan apareciendo restos de tierra, piedras y cascotes. Comunicado en **informe 4 de febrero de 2010**. Por ello solicitamos disponer del informe que ustedes tiene de la cámara introducida en la red para observar que zonas fueron observadas.

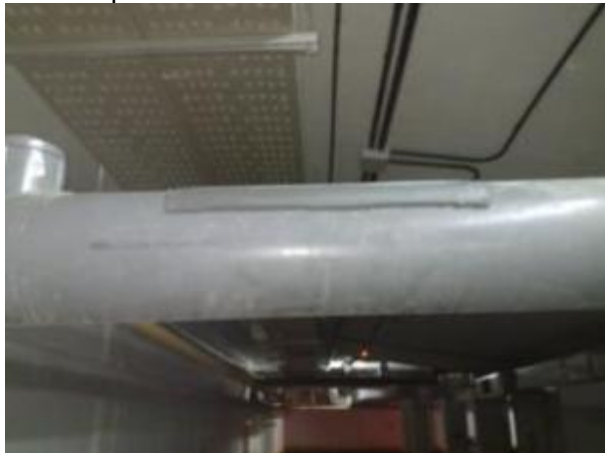
Sigue pendiente la reparación de los parches que realizaron en la red de desagües y que hasta la fecha no han reparado.

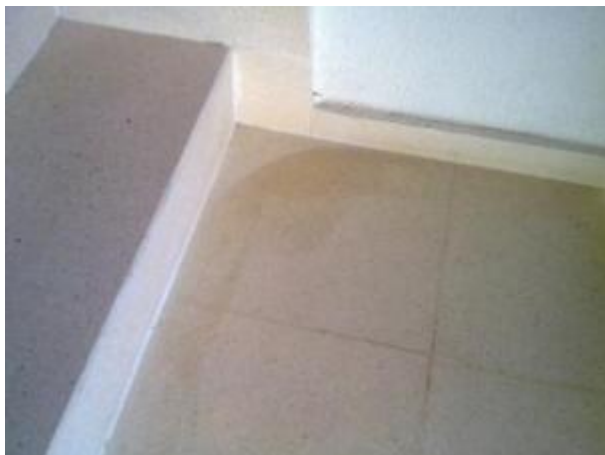
CMD. En **informe de fecha 7 de Octubre de 2009** ya se les informó que el pulido de las zonas comunes no estaba correcto, existiendo en multitud de zonas todavía manchas en el terrazo. Sigue existiendo un cerco amarillo en prácticamente todas las plantas de que en las esquinas no se ha terminado correctamente el pulido.

Además llamar la atención que en la actualidad los operarios ensucian las escaleras y zonas comunes de la finca tanto de material como pisadas, así que habrá que esperar al final de las obras para revisar el estado de las zonas comunes. Existen zócalos todavía en mal estado o que se han deteriorado por las obras.

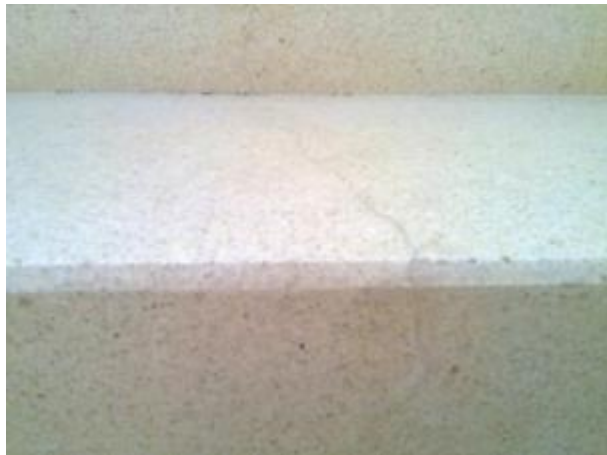
CMD. Seguimos considerando que las fisuras y los golpes de los peldaños deben de repararse ya que no son producto del asentamiento, y además no entendemos que algunos de ellos hayan sido reparado con masilla.

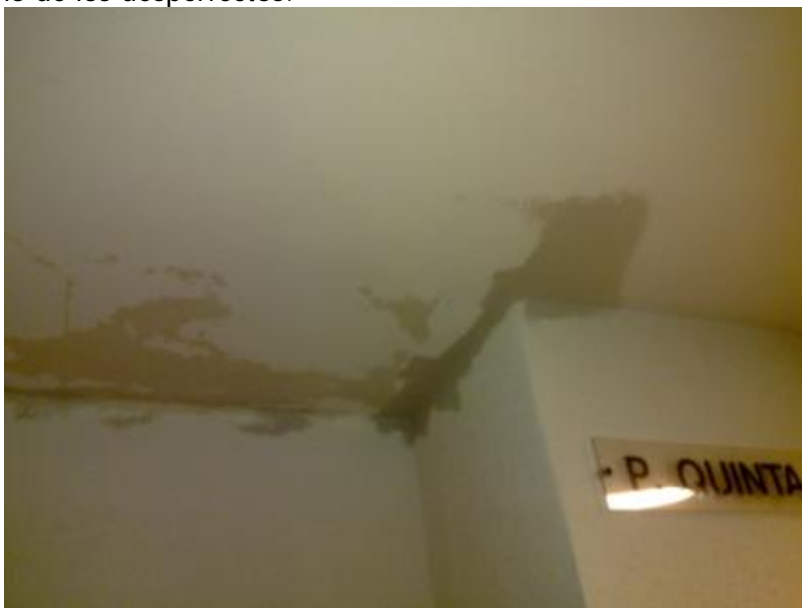
CMD. Siguen existiendo desperfectos de pintura, algunos antiguos (informe de 7 de Octubre), otros provocados por los operarios y otros por las humedades de las viviendas y portales.

Detalle de uno de los desperfectos.

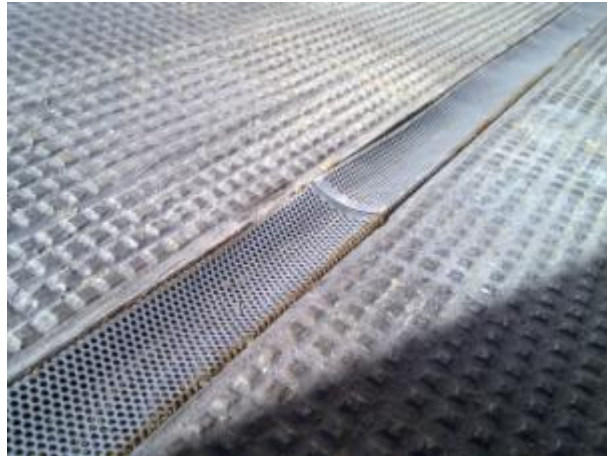
CMD. A fecha de este informe un alto porcentaje de las rejillas que ustedes comentan están dañadas o han sido retiradas por estar destrozadas. Este tema ya se les avisó en el **informe de 4 de Febrero.**

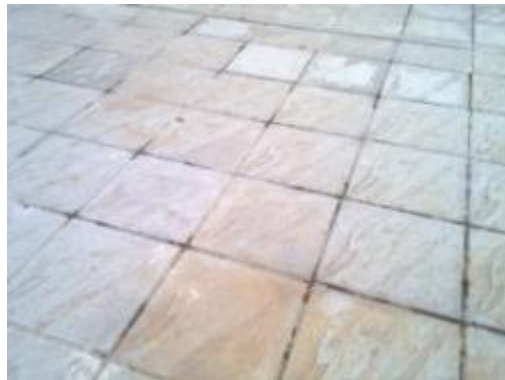
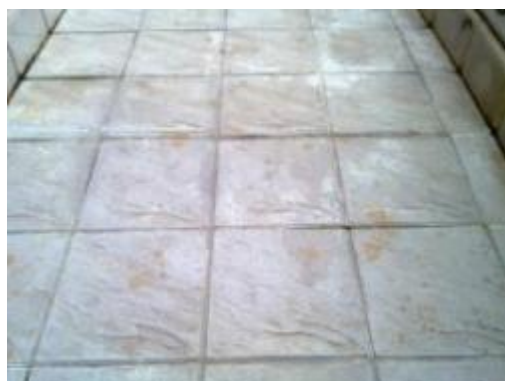
CMD. En la actualidad siguen existiendo como se reflejo en informe de fecha 27 de Octubre solado en mal estado con manchas, rotas y en algunos lugares de diferentes colores.

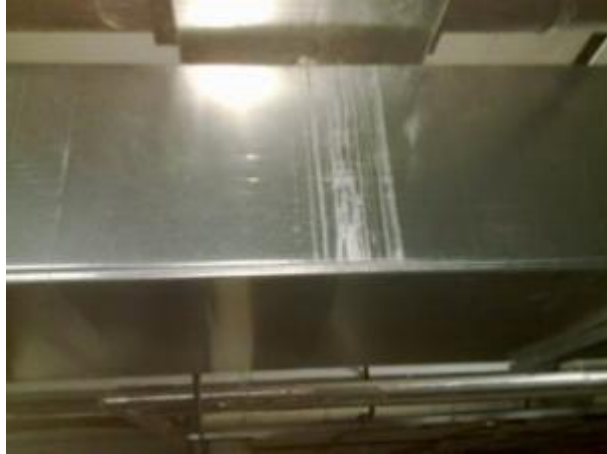
Junto a Plaza 88

CMD. Siguen existiendo tubos de extracción dañados por las humedades y que en la actualidad algunos de ellos está en unas condiciones deplorables.

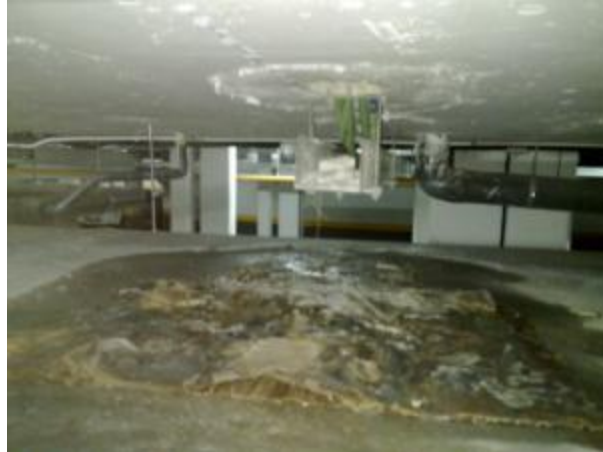
En pasillo frente a portal 7 sótano -1 el agua se filtra desde la parte superior hasta la parte inferior por lo cual el interior estará en muy mal estado.

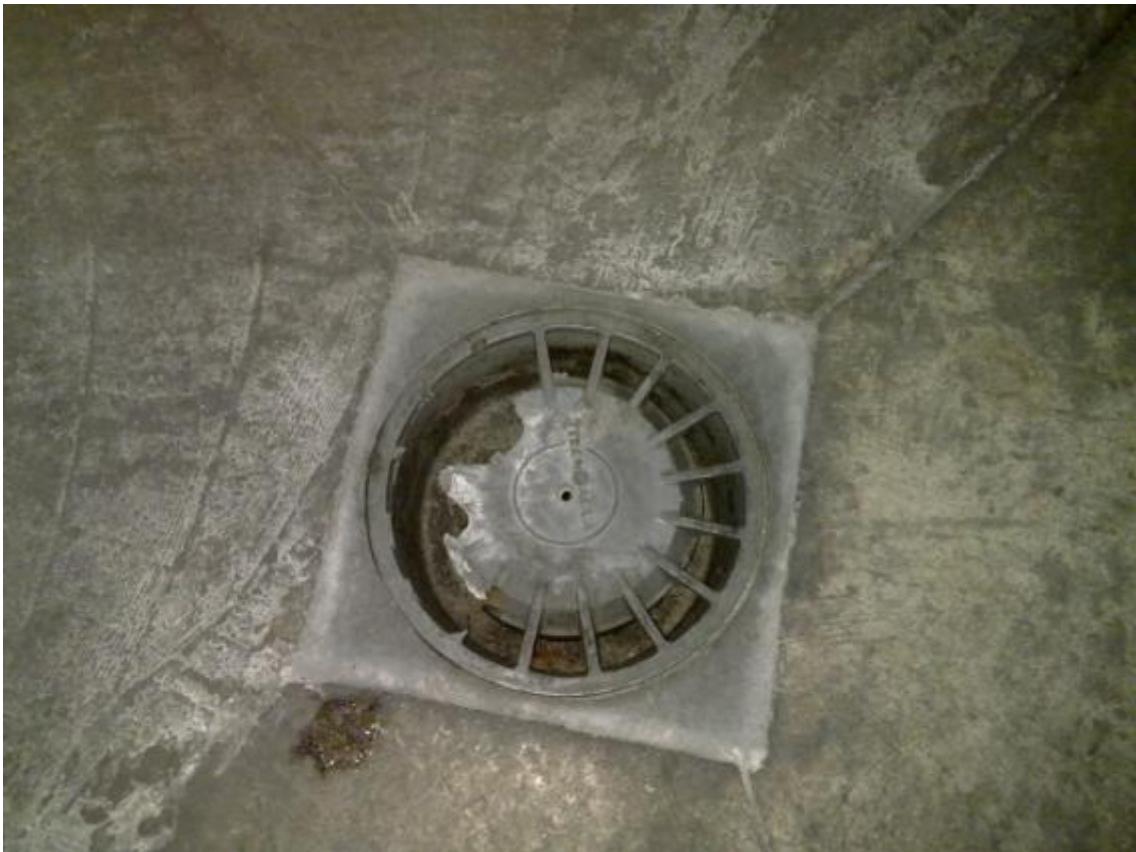
EMV. Tapas de desagüe. Se han reparado aquellos que se encontraban rotos y se han colocado correctamente las tapas con sus tornillos para que no se muevan y se rompan
CMD. Todavía queda pendiente la sustitución de algunas tapas como la existente en salida a garaje de portal 6 en sótano -1.

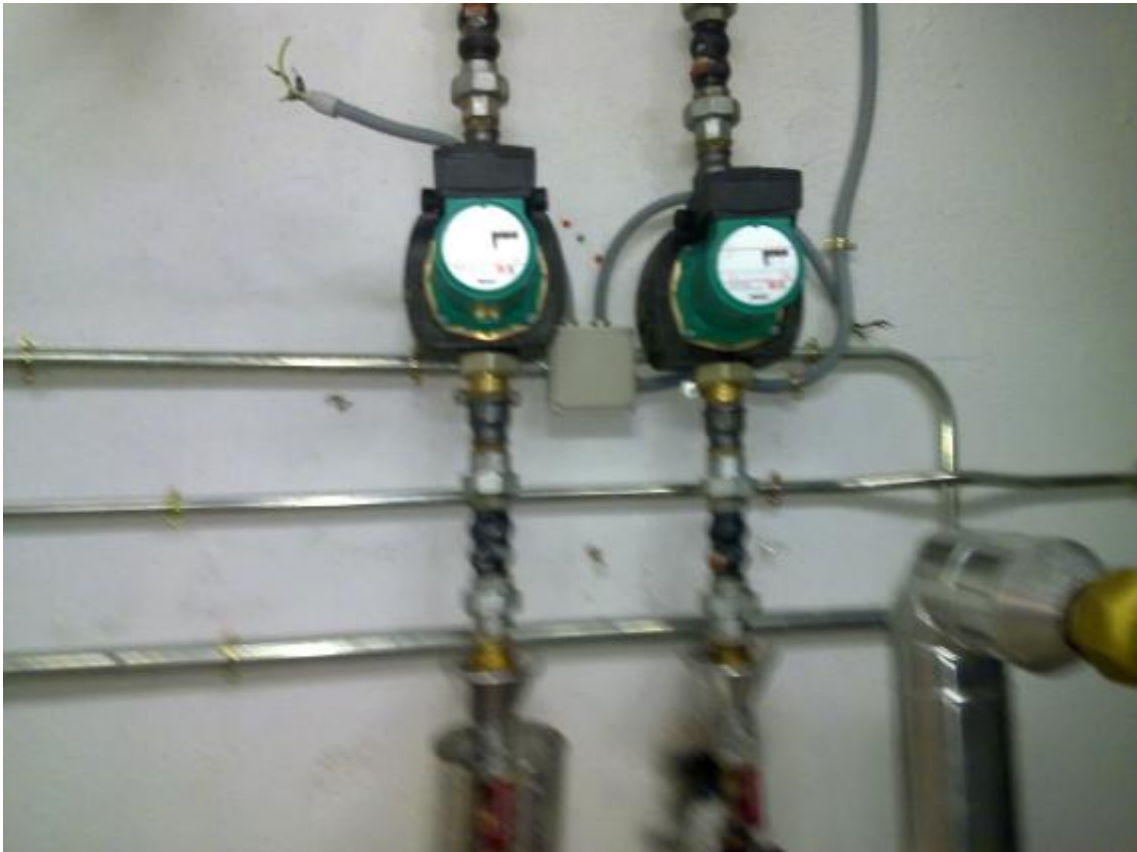
A fecha de hoy no solo no se han reparado los paneles solares dañados sino que además siguen sin ponerse en funcionamiento los nuevos motores y el desgasificador que se instalaron y que en **informe de fecha 26 de Enero** se reclamo que no estaban conectados.

Motores sin conectar

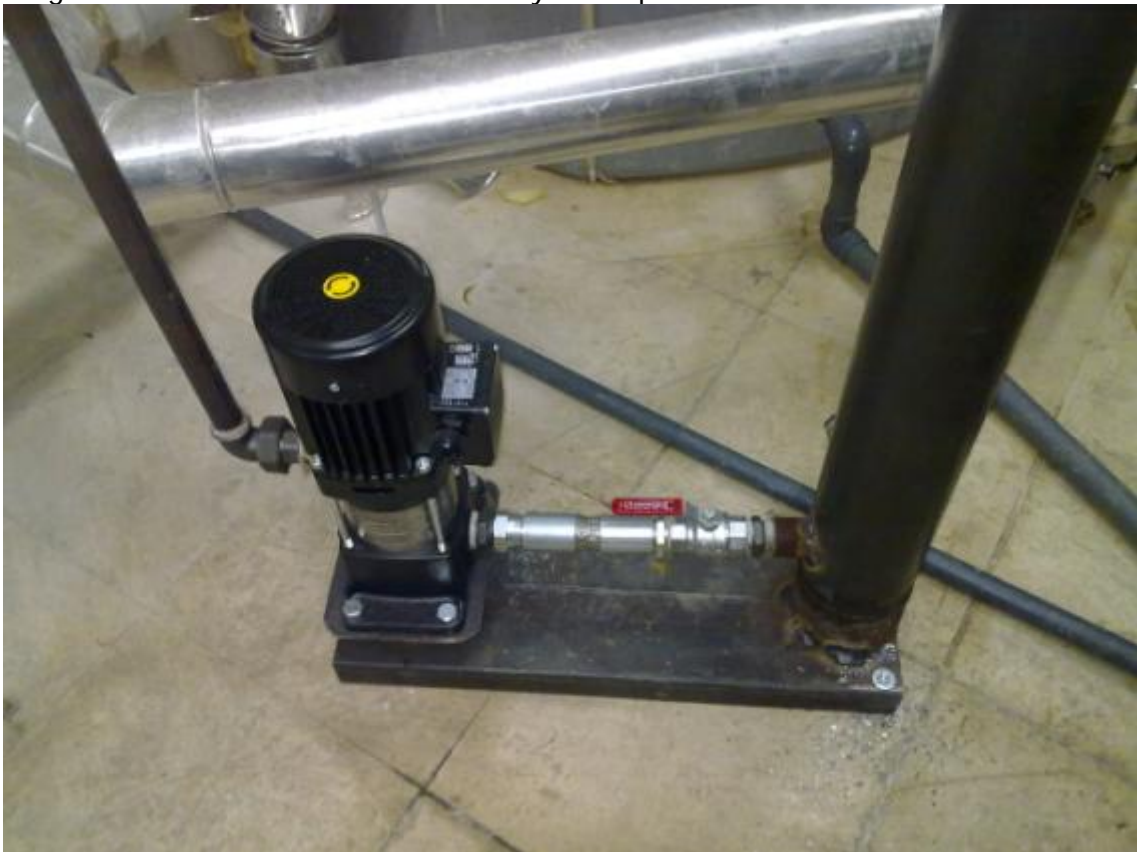
Desgasificador sin conectar solo anclado y sin limpiar restos de instalación.

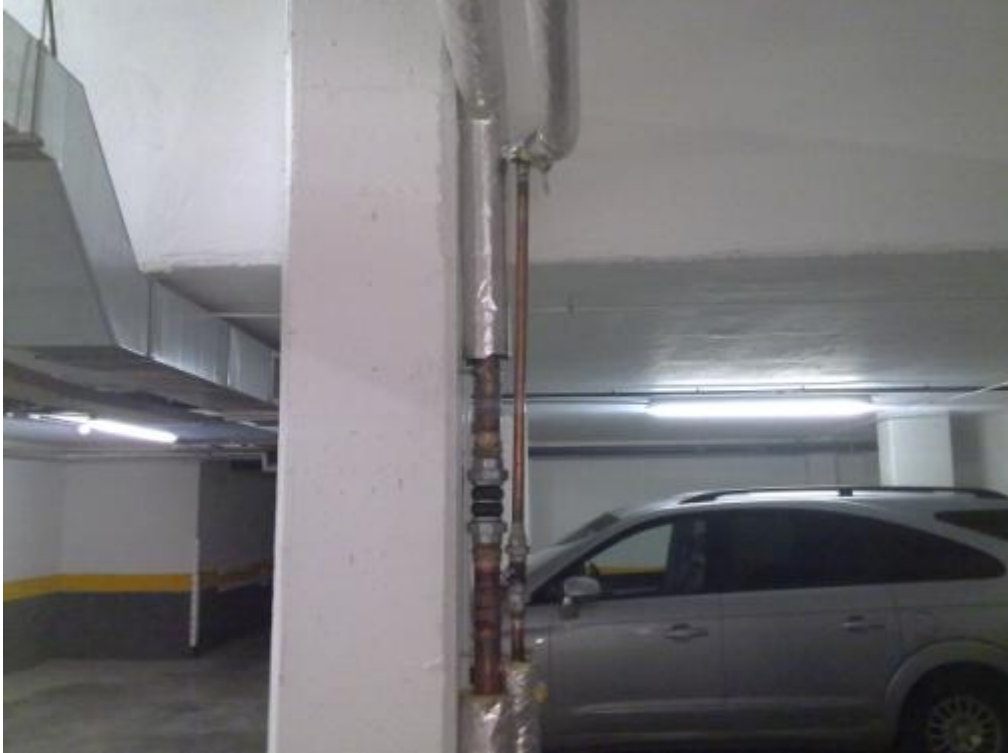
Después de colocar los antivibratorios no se ha terminado de forrar las conducciones.

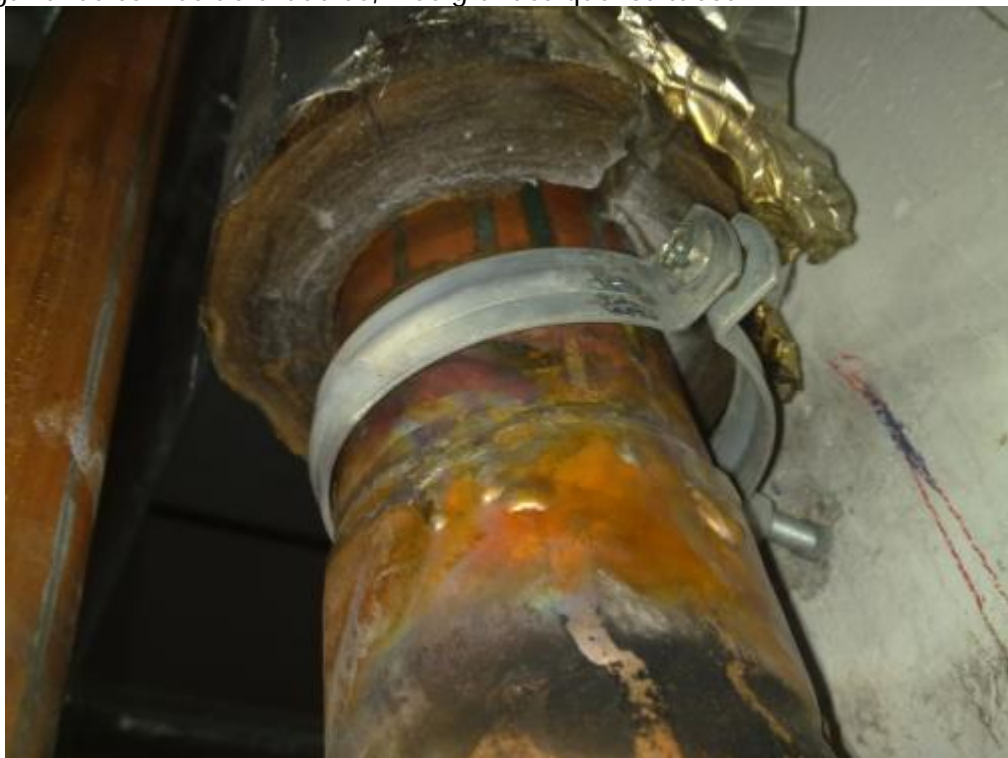
Ni agarrarlas con las abrazaderas, más grandes que los tubos.

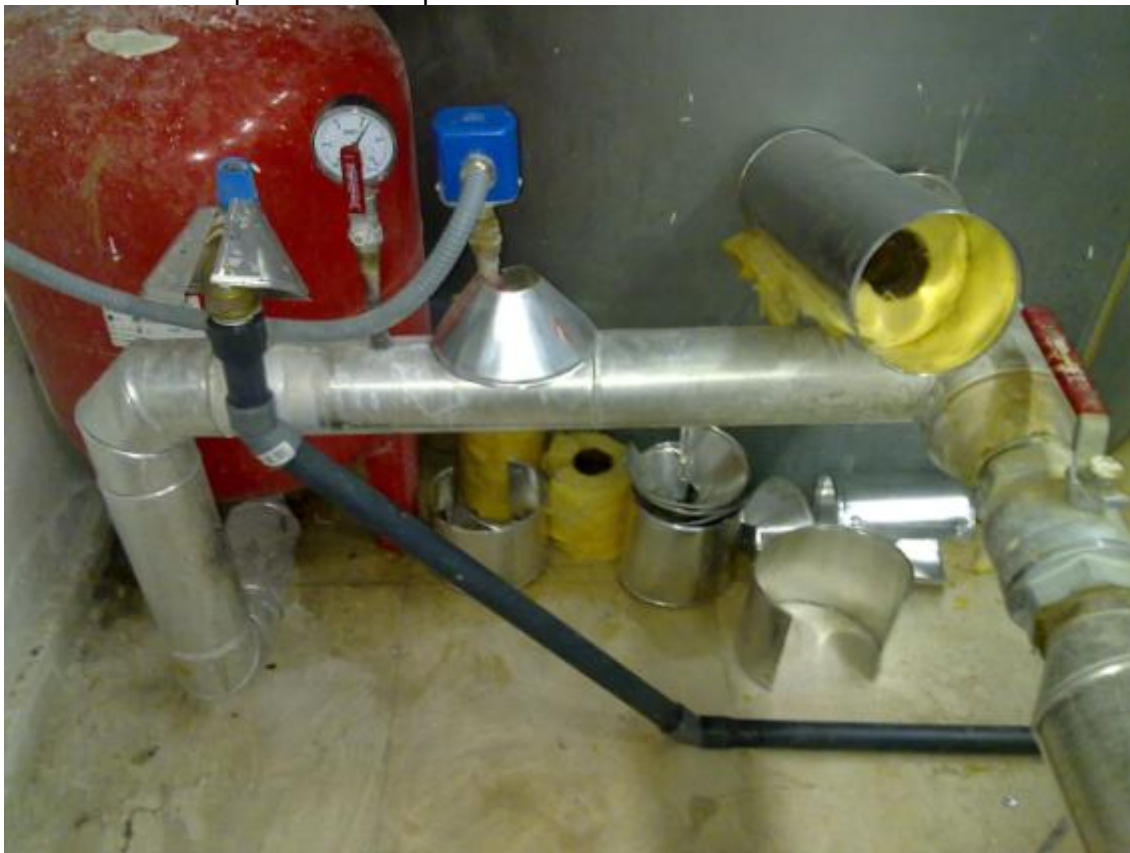
Además el cuarto vuelve a estar sin terminar la realización del forro de los conductos y el cuarto lleno de piezas sueltas por todos lados.

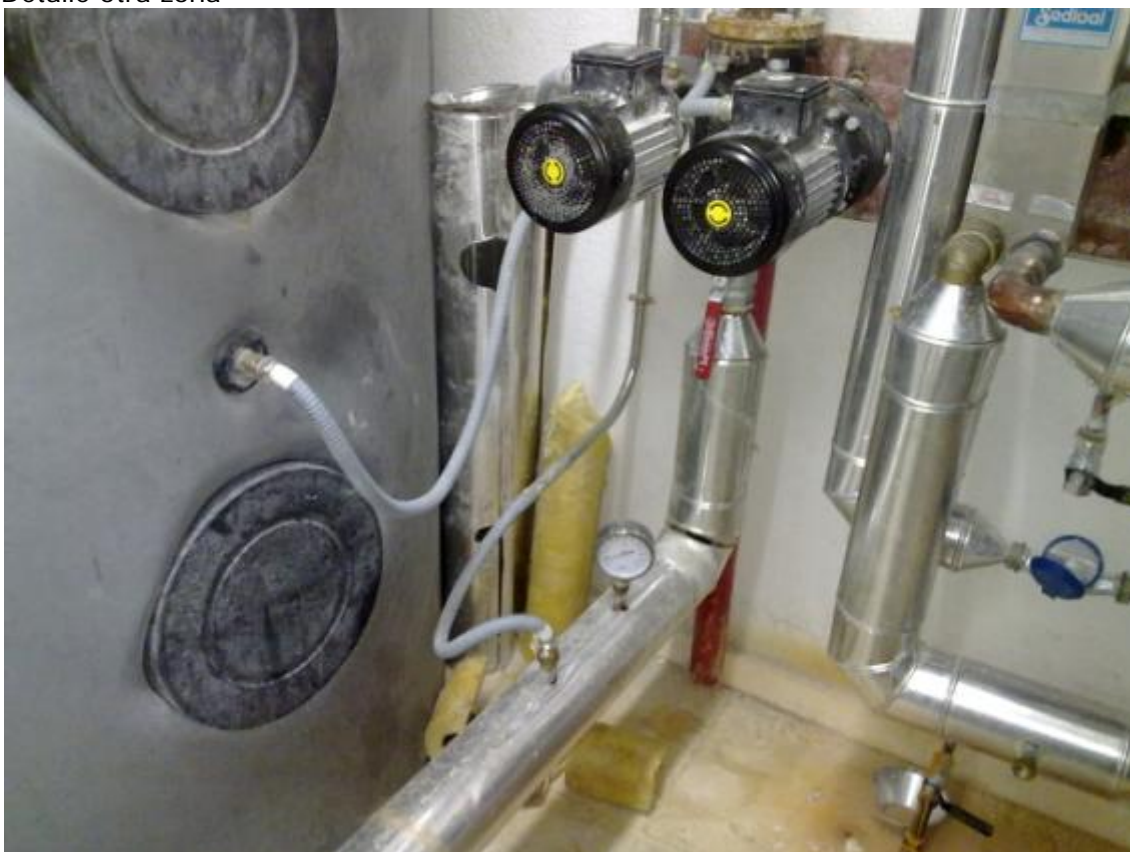
Detalle otra zona

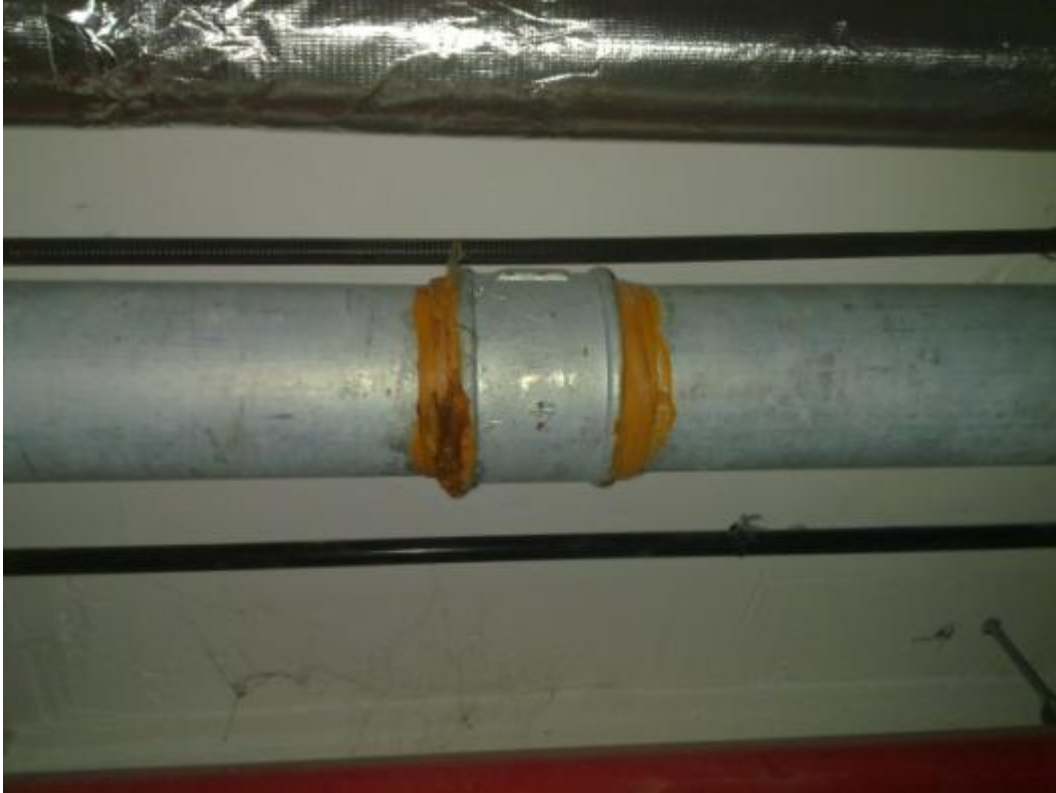
Fuga de agua en tubo de agua sanitaria junto a portal 9 sótano -2

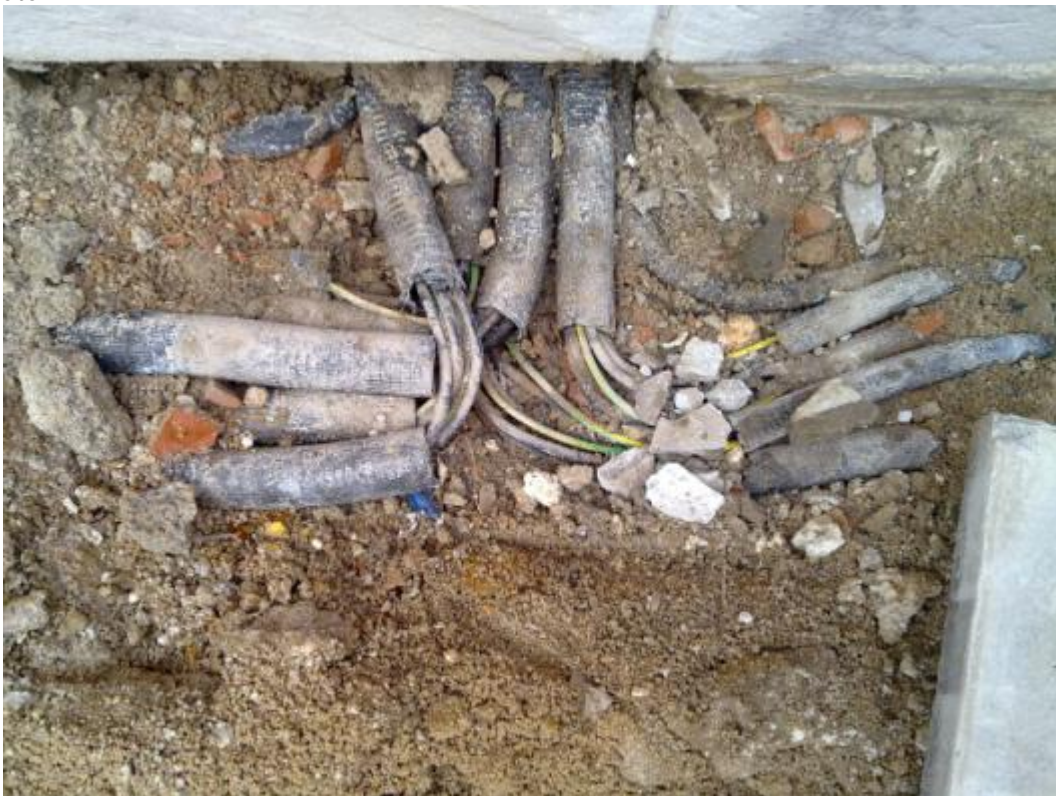
Junto a escaleras y rampa de piscina en entrada principal. Líneas eléctricas cortadas, sin empalmar bajo el solado. ¿Cómo es posible que pueda existir semejante deficiencia? Entradas de agua en los tubos eléctricos, posibles derivaciones, cortos, etc.
