INFORME PROBLEMAS 5 DE MARZO DE 2010

Comunidad de Propietarios Dalia 2

C/ Dalia, 2 28522 Rivas Vaciamadrid

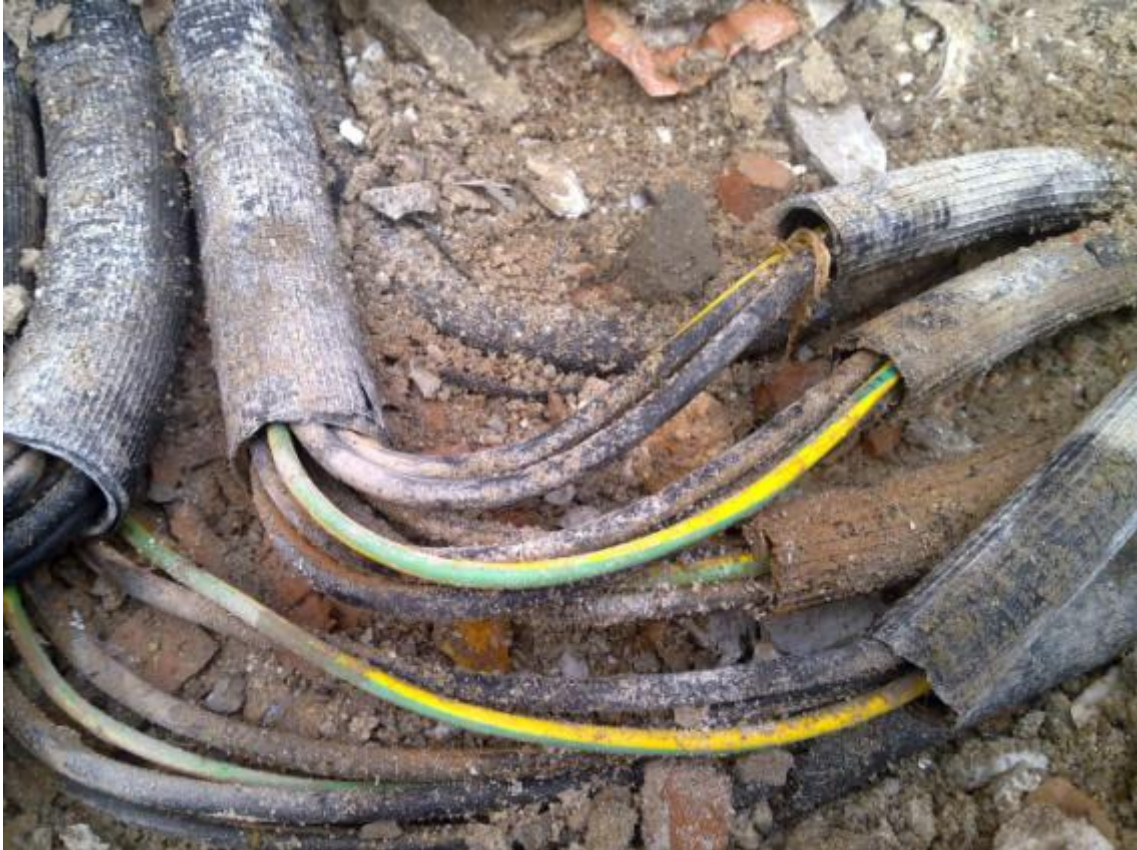
Conexiones de tres tubos con tres líneas distintas que van a parar a un único tubo que entra en la caja.

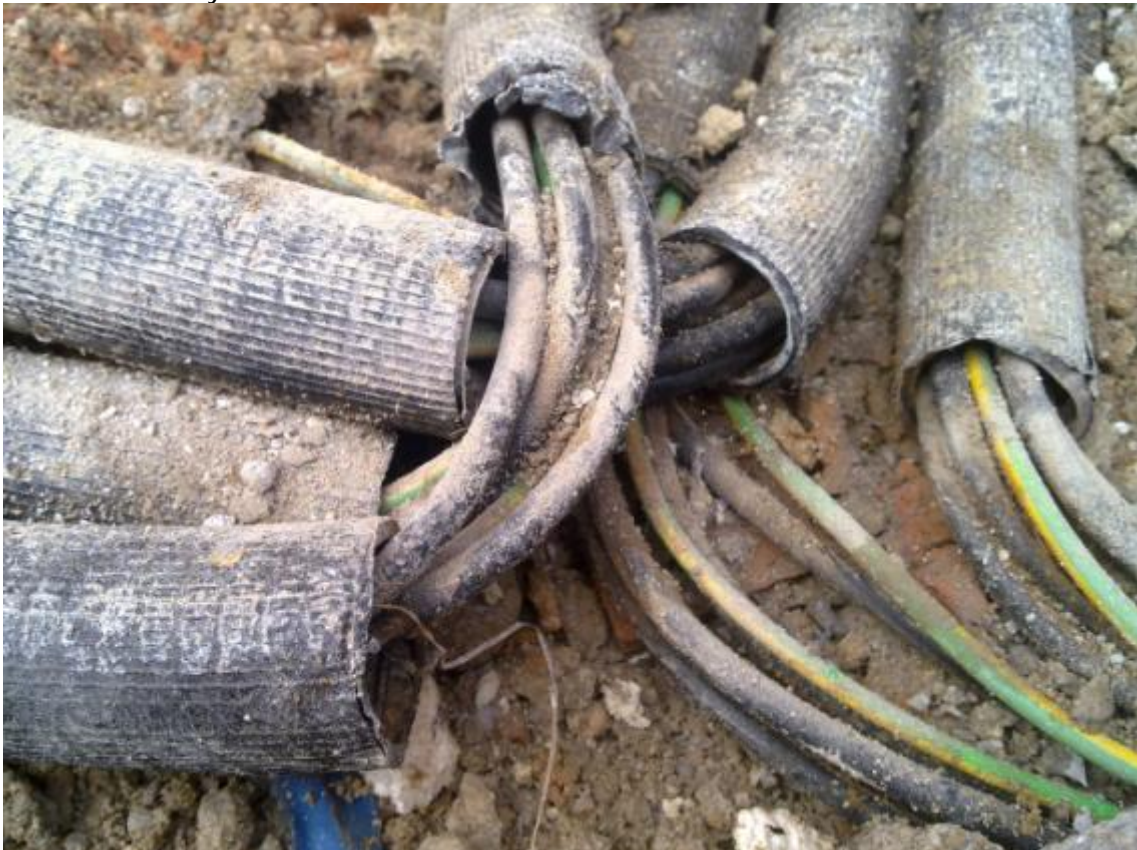
Tubos cortados y sin unir.

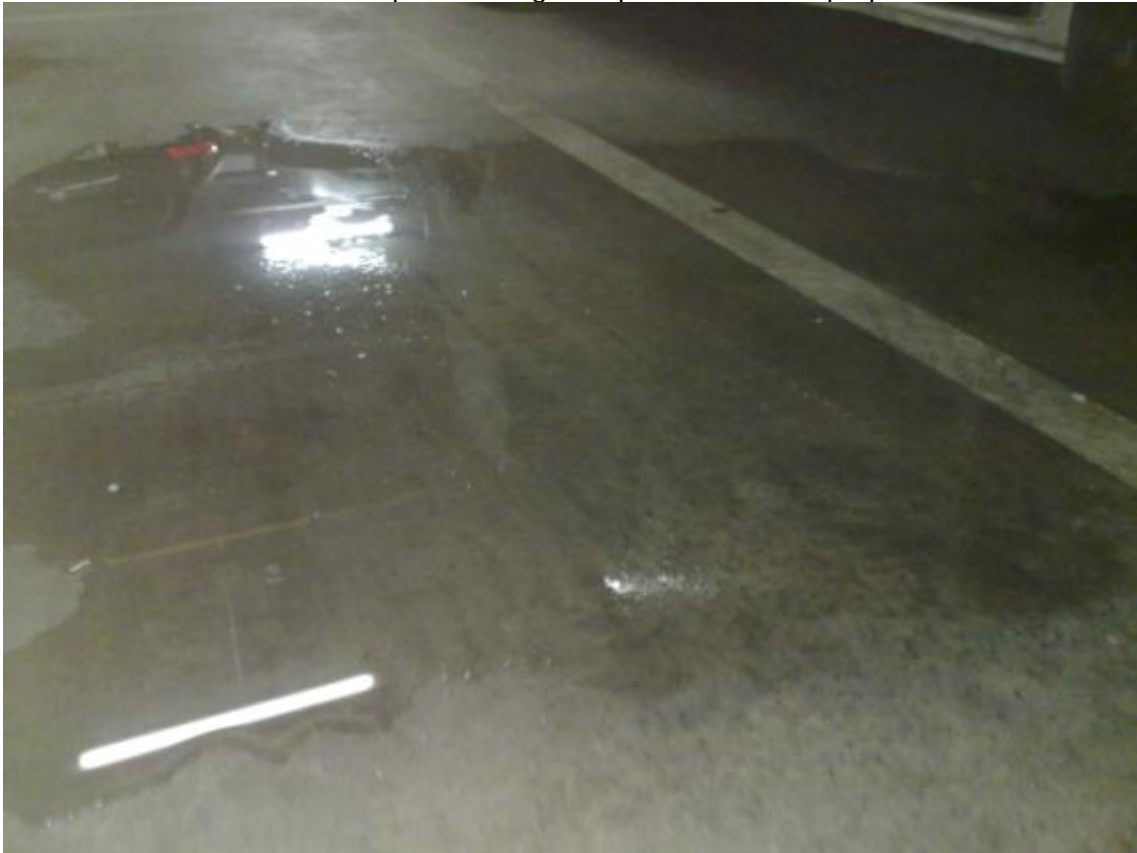
Nuevas humedades debido a que el desagüe superior estaba superpuesto.

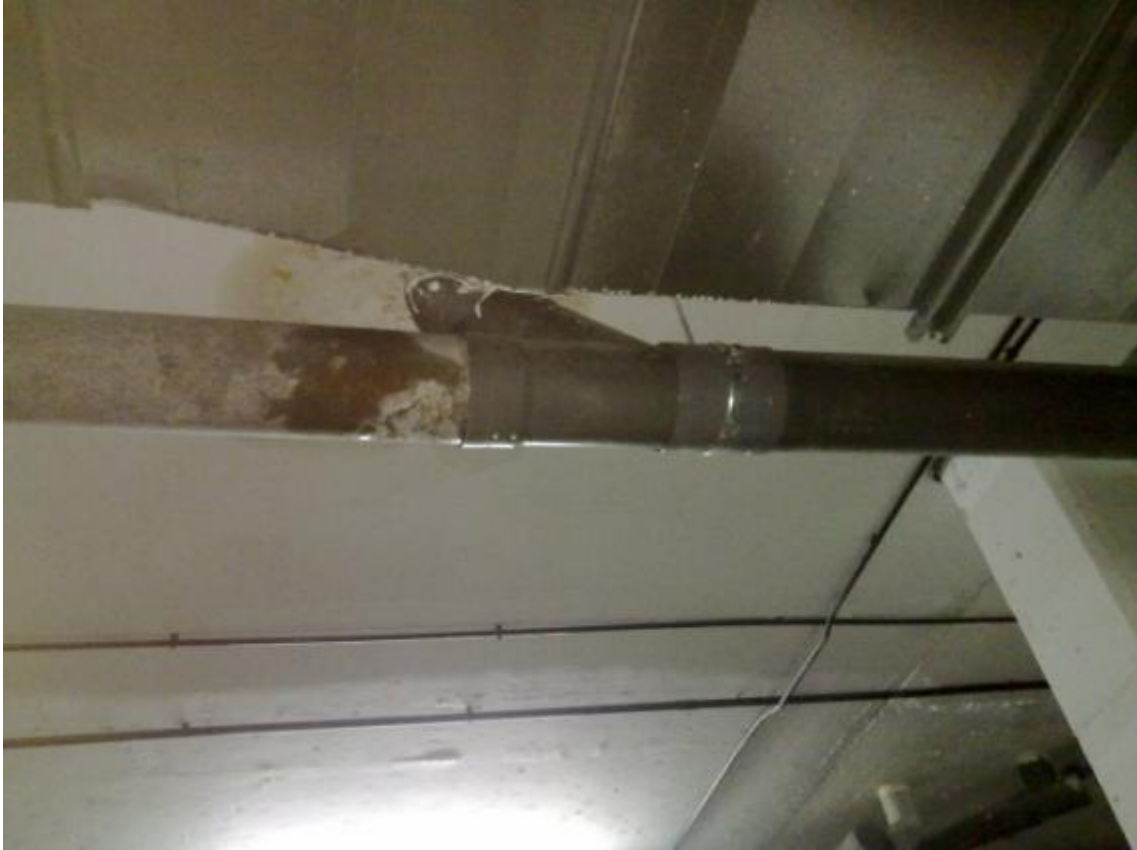
Manguito con pérdidas en sótano -1 junto a plaza 42.

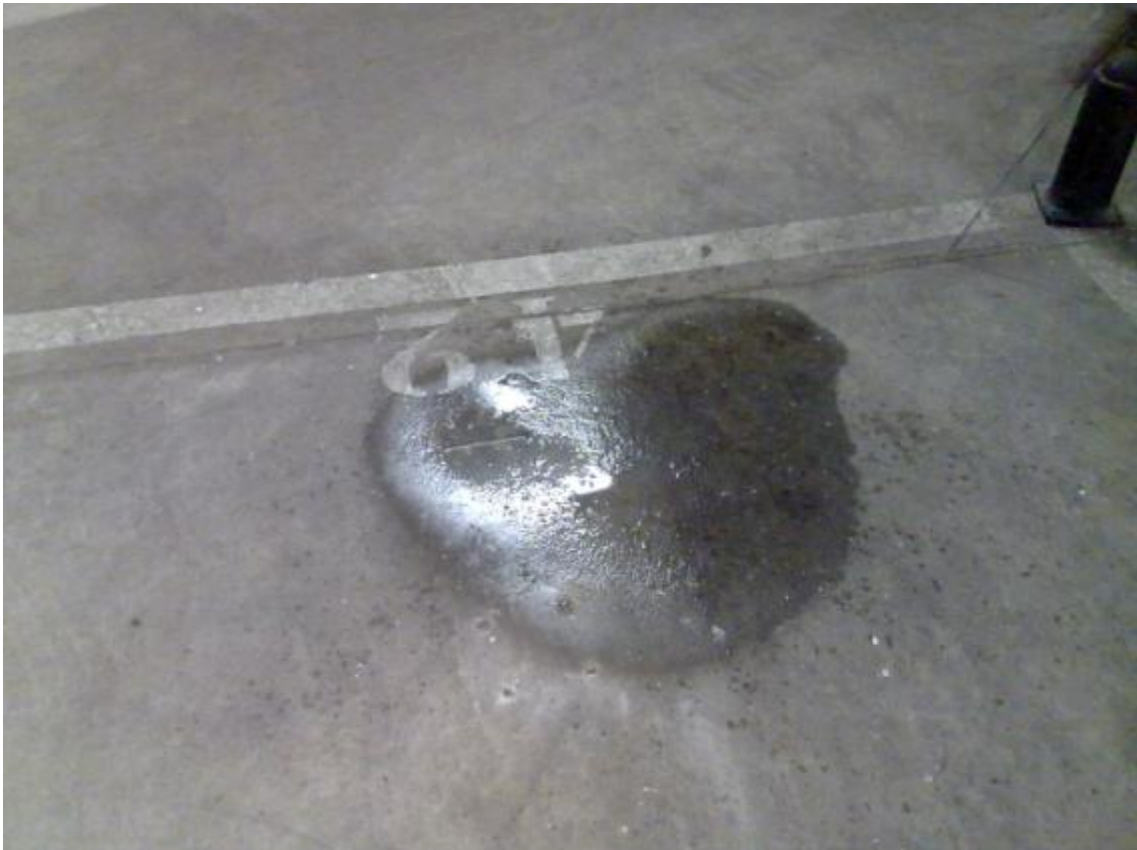
Detalle zona.

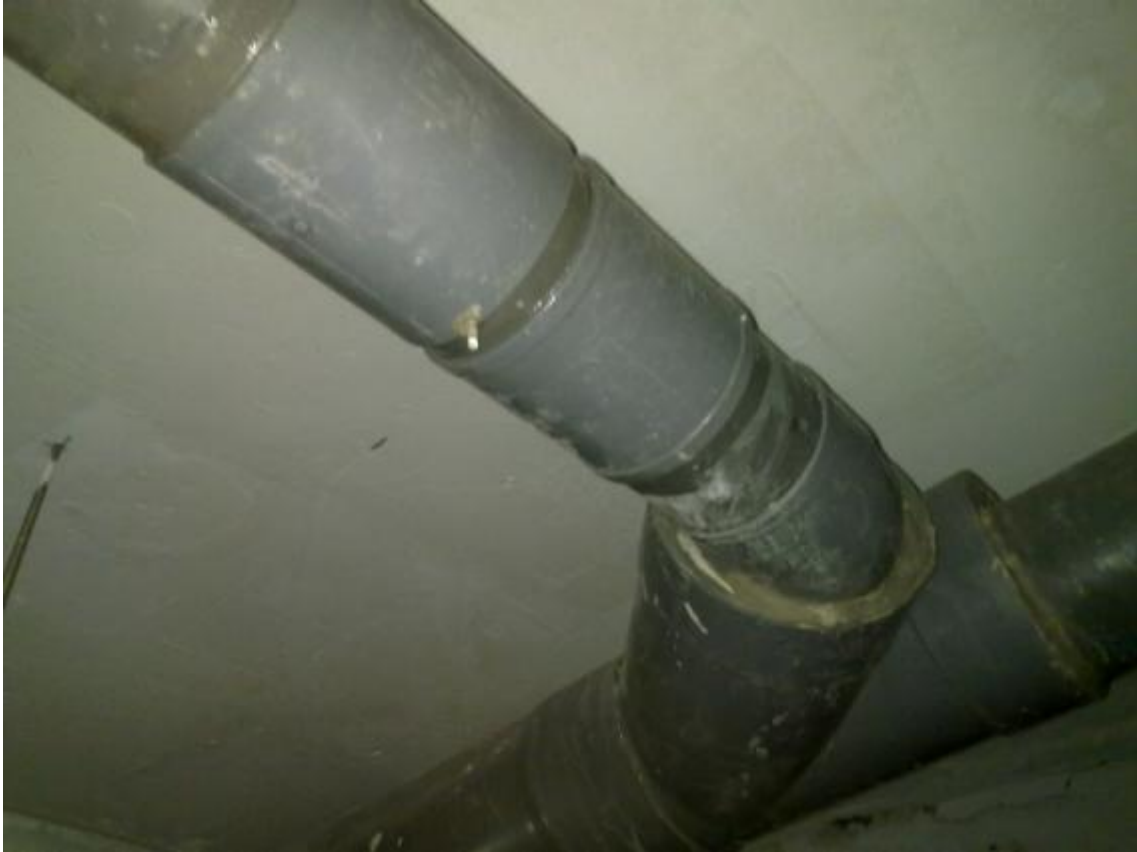
Manguitos con pérdidas junto a plaza 79.

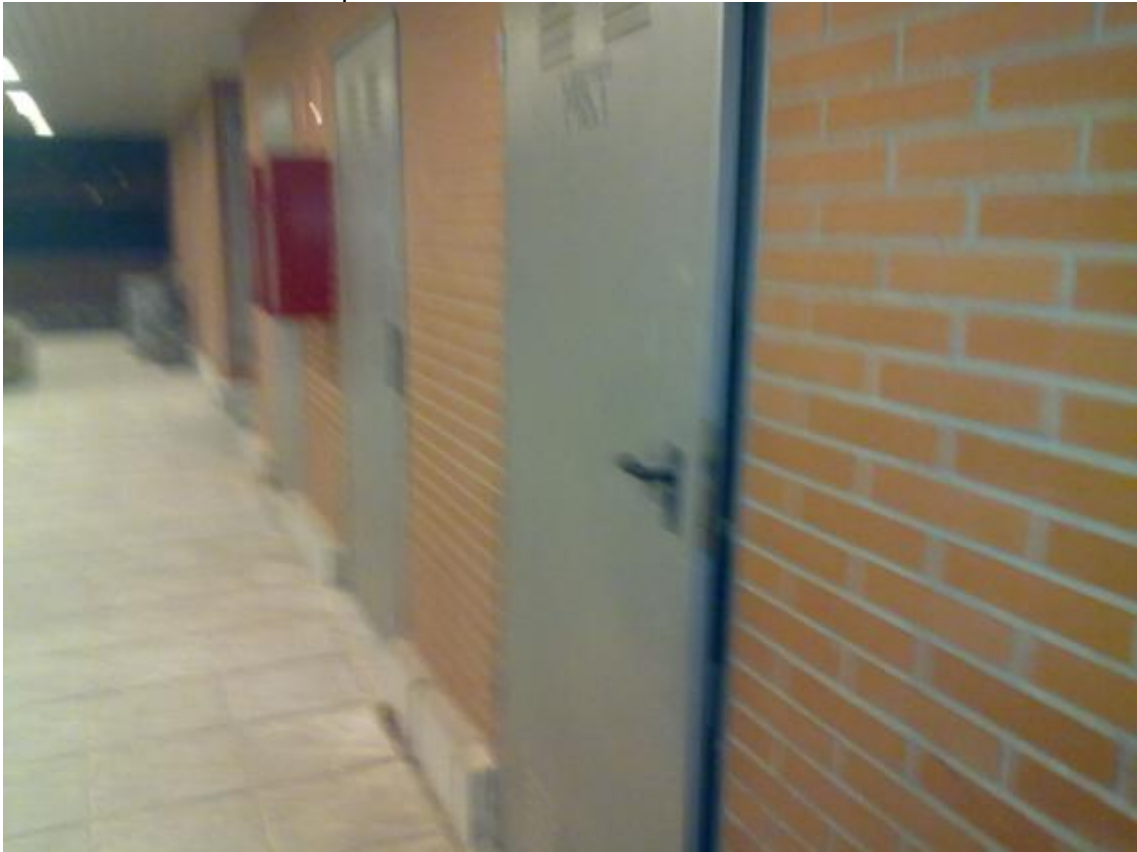
Puerta de cuarto eléctrico portal 6 abierta varios días.

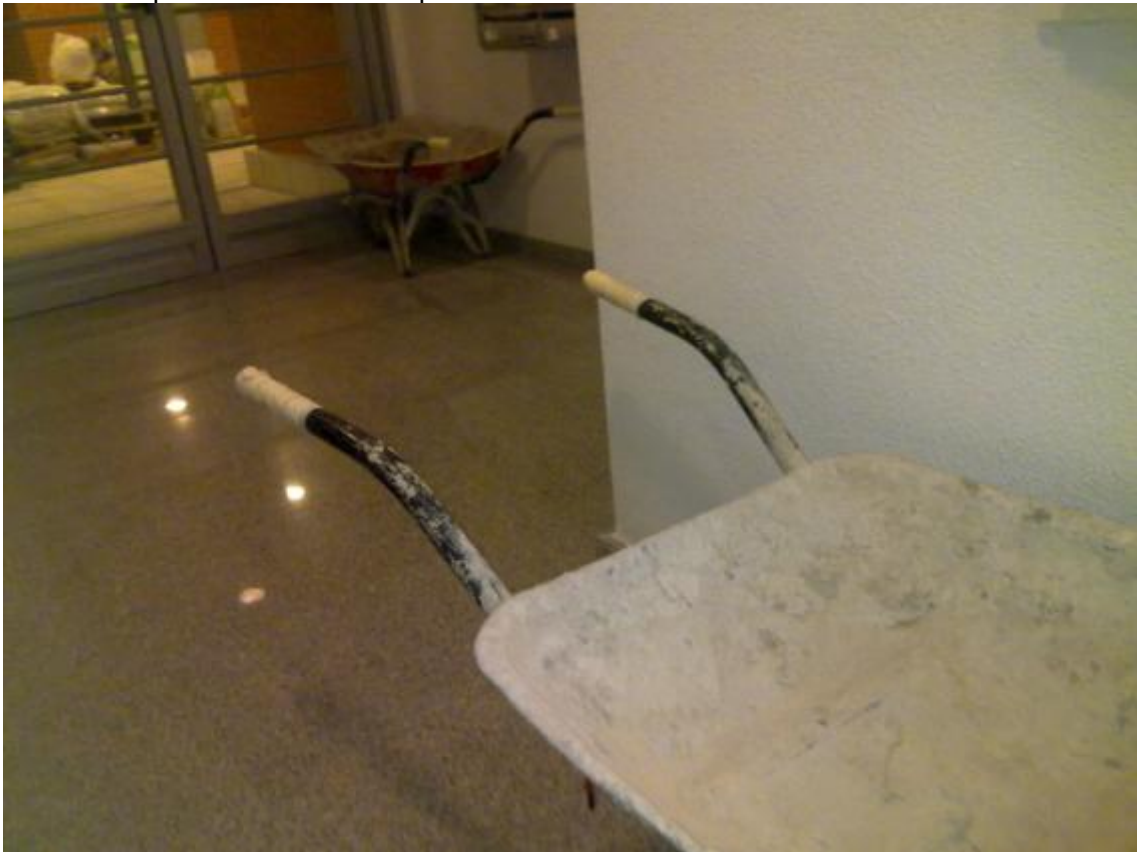
Carretillas aparcadas dentro del portal 7 varias noches.

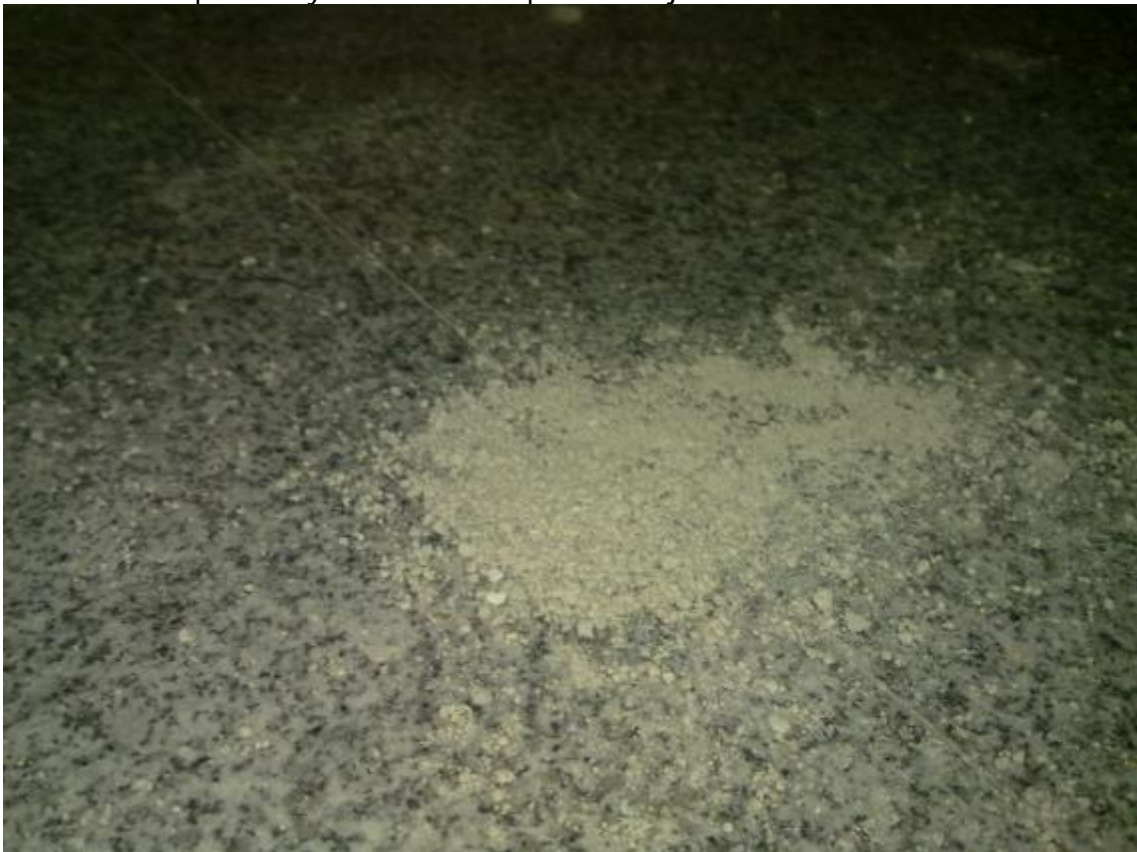
Suciedades en portales y ascensores después de la jornada laboral.

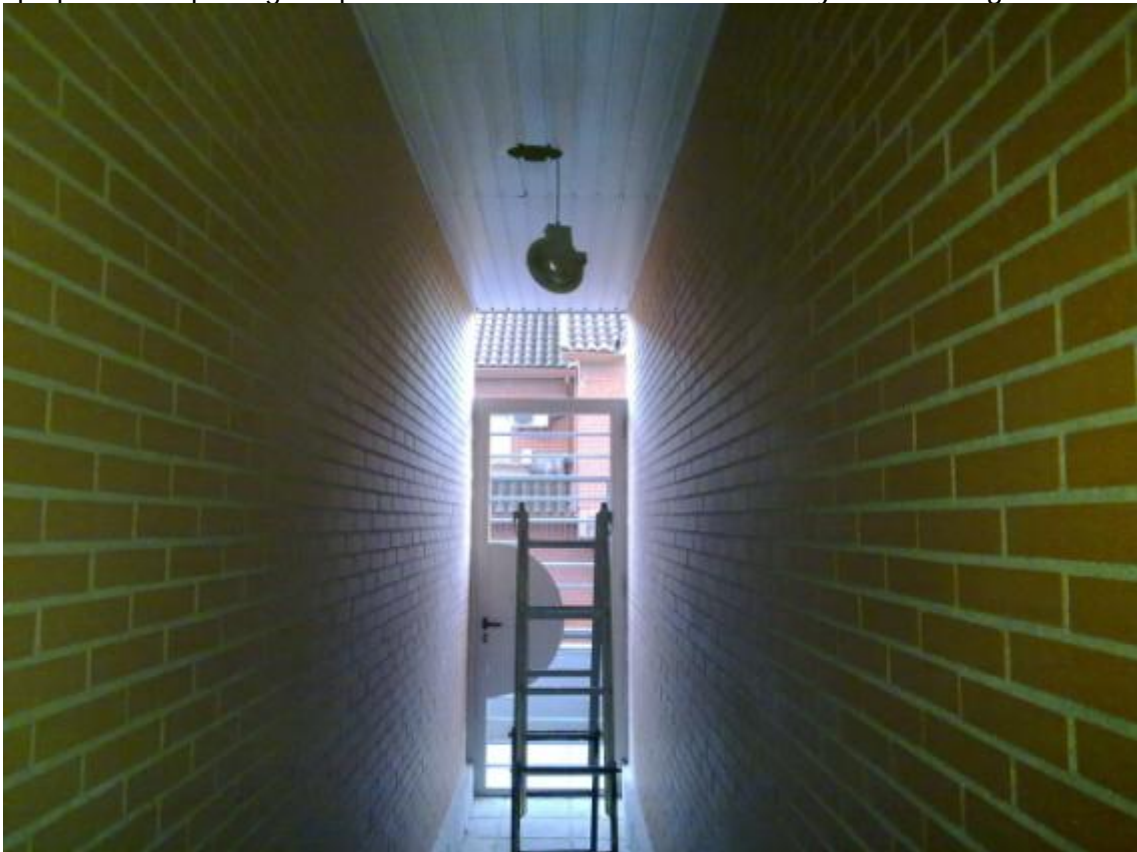
Aplique suelto por algún operario durante más de una semana y sin colocar.¿?

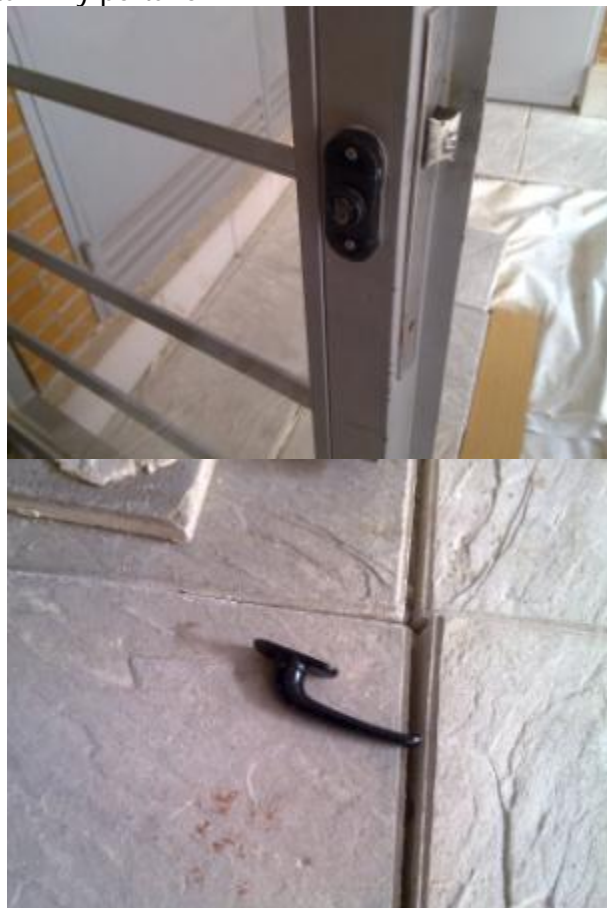
Pomos rotos en portal 11 y portal 5

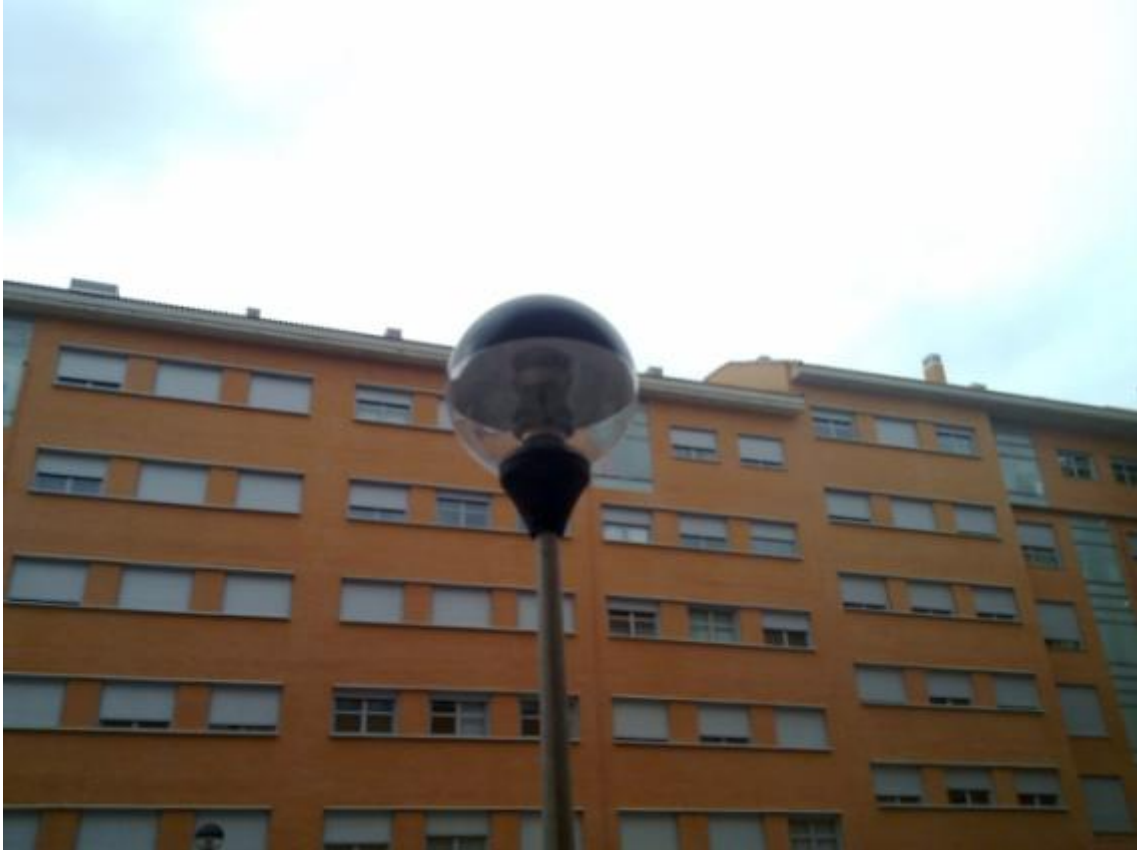
La línea de farolas salta el automático, desde que realizaron la reparación de la farola frente a portales 12 y 1.
