INFORME PROBLEMAS 20 DE SEPTIEMBRE DE 2010

Comunidad de Propietarios Dalia 2

C/ Dalia, 2 28522 Rivas Vaciamadrid

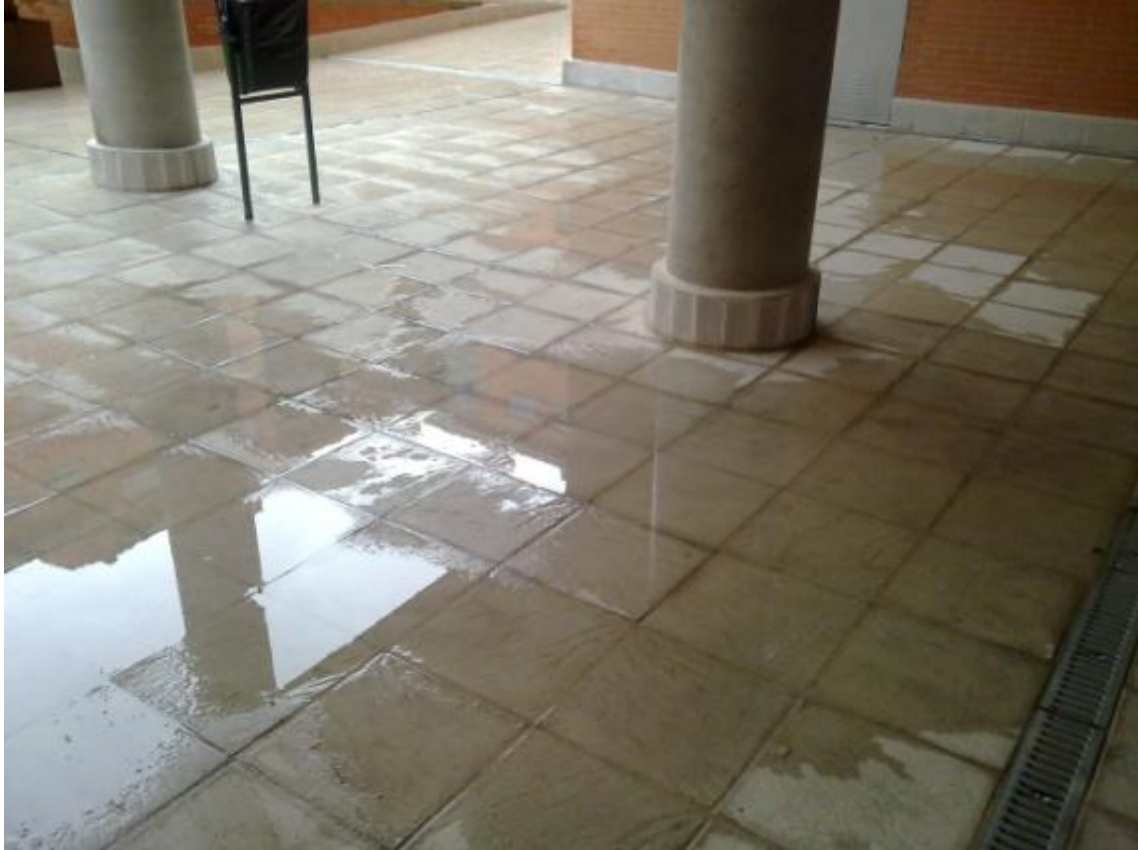
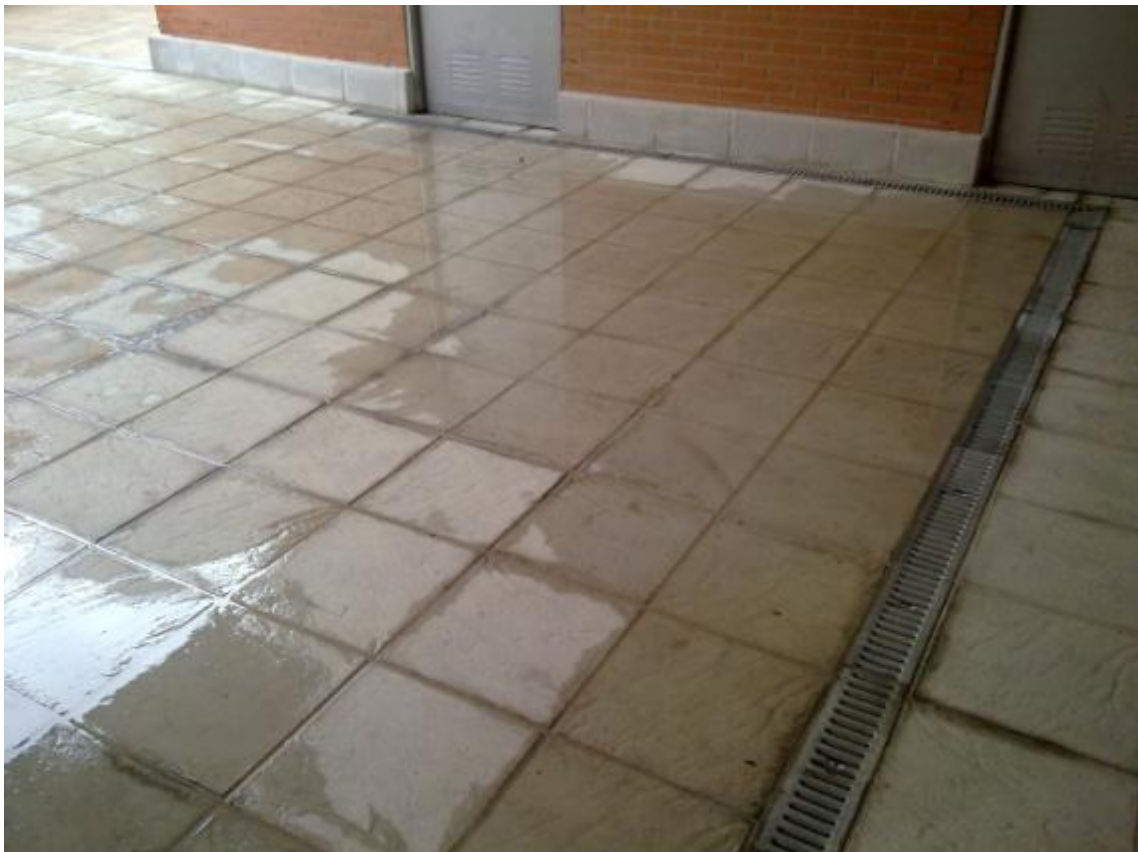
Debido a la incorrecta inclinación de las caídas en la zona de entrada principal el agua de lluvia inunda aseos y portal 1.

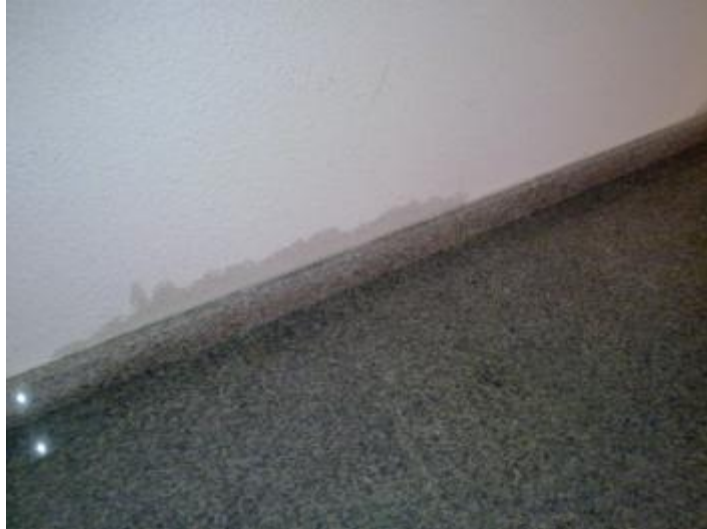
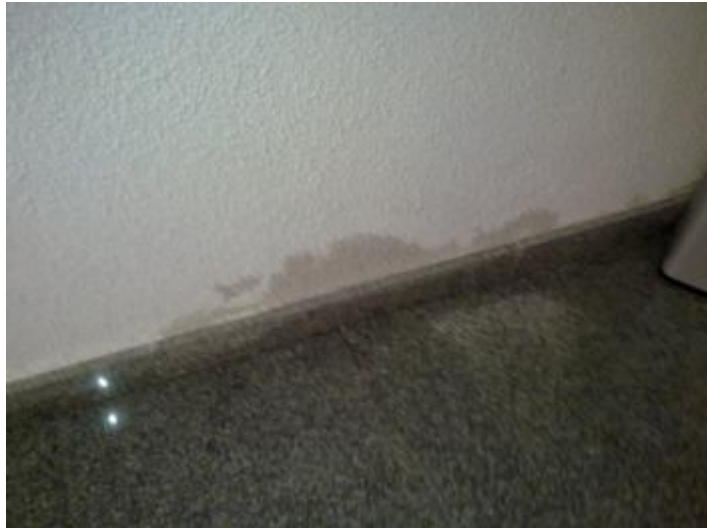
Manchas de nuevo en paredes del portal 11. El portal se encontraba totalmente encharcado de agua

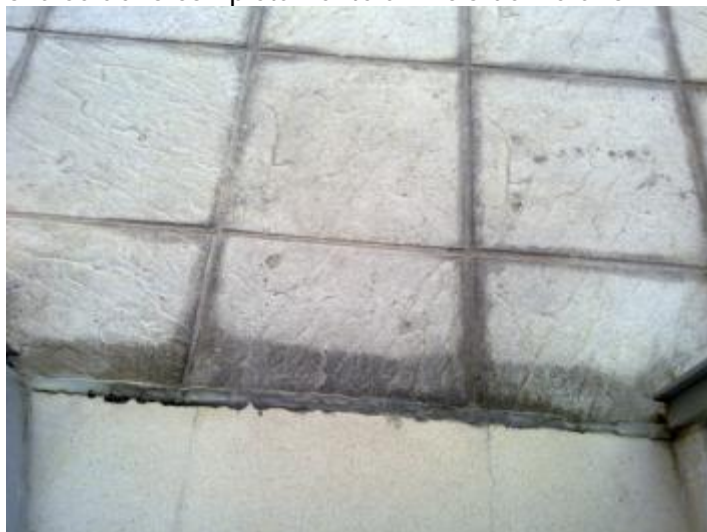
La zona anterior a consejería acumula mucha humedad por lo que presenta en las baldosas manchas negras debido a que no evacua el agua. Esto lleva ocurriendo todo el verano. Esta zona se abrió completamente al inicio del verano.

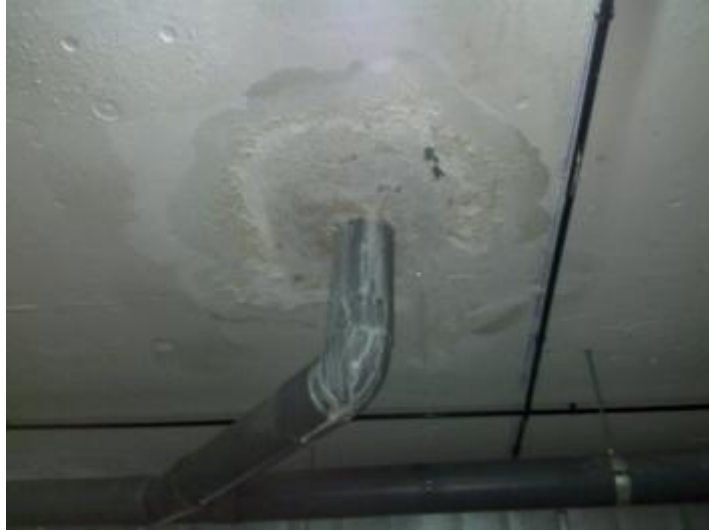
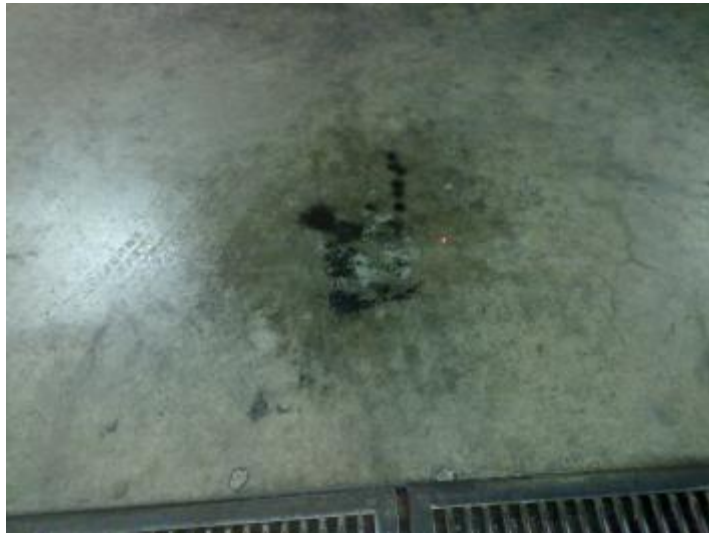
Humedades en desagüe entrada de rampa de accesos en sótano-2.

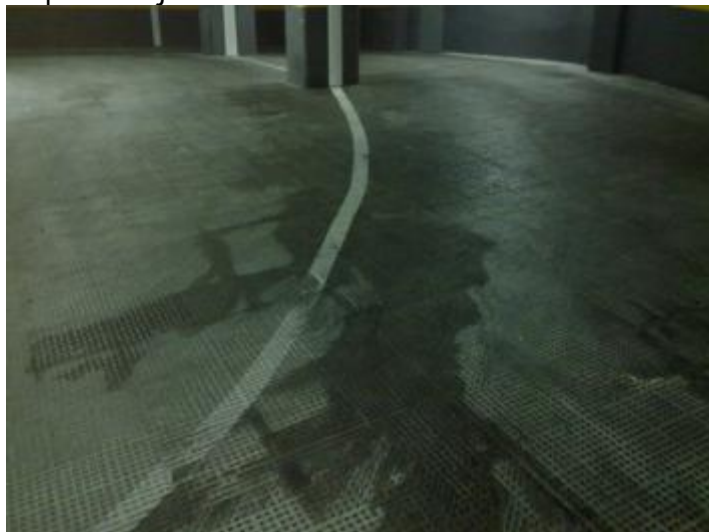
Humedades en rampa de bajada a sótano -2 desde sótano -1.

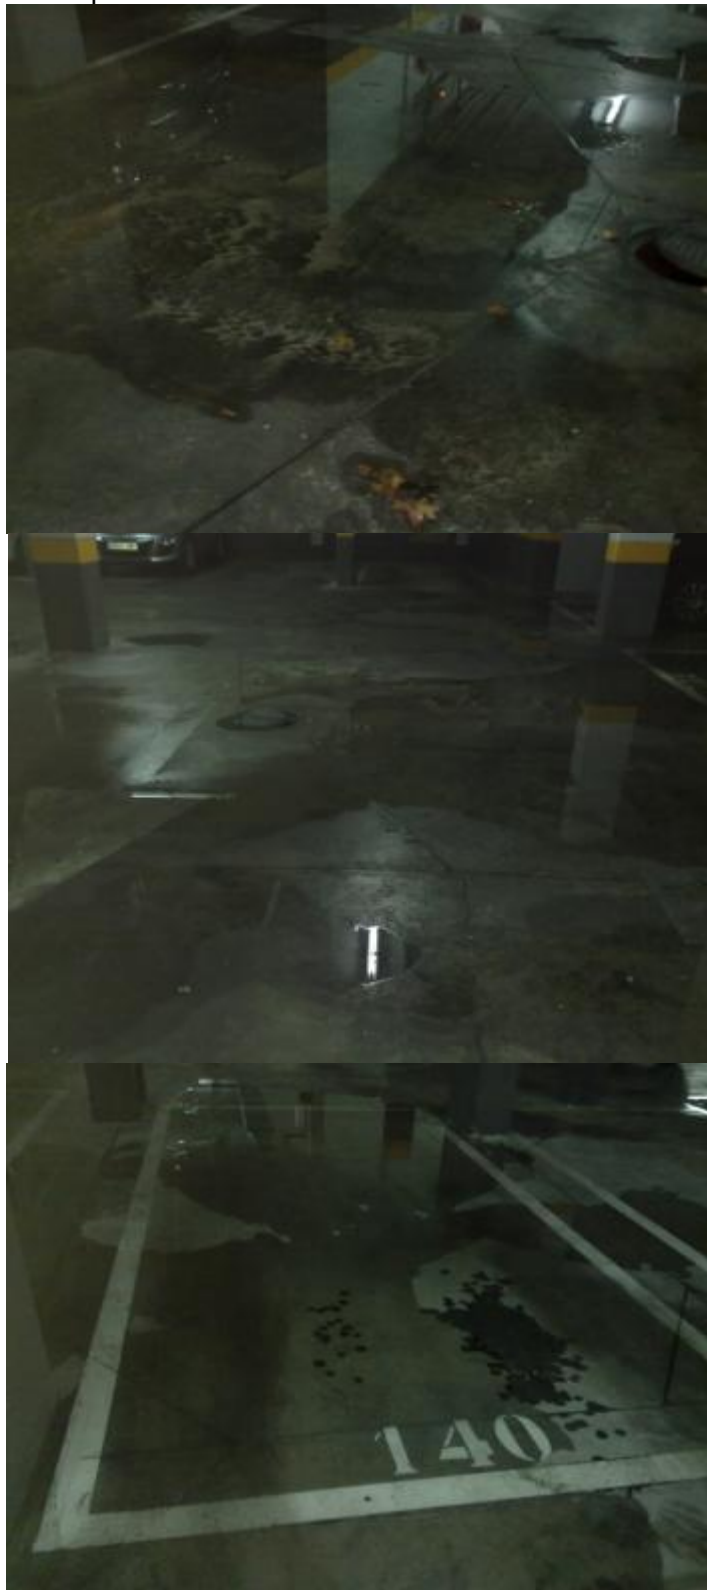
Encharcamiento de zonas comunes entre portales 11 y 10 y junto a pozo de fecales debido a los atascos en la red de saneamiento enterrado en garajes. Las arquetas se llenan y levantan las tapas de las mismas.

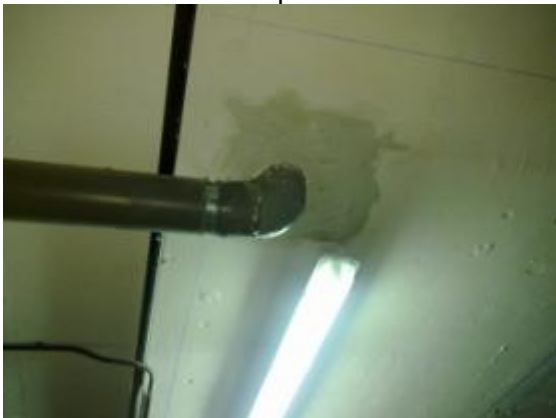
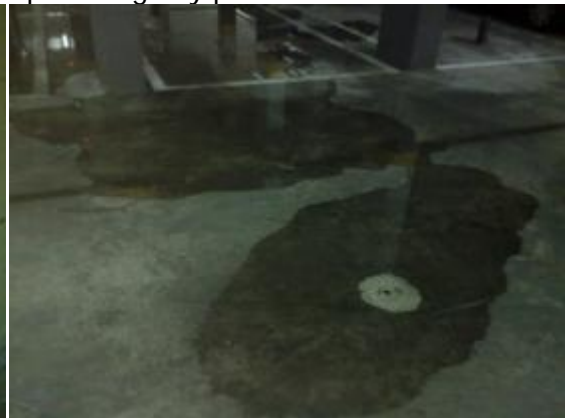
El sumidero frente al portal 11 del sótano -2 pierde agua y provoca humedades

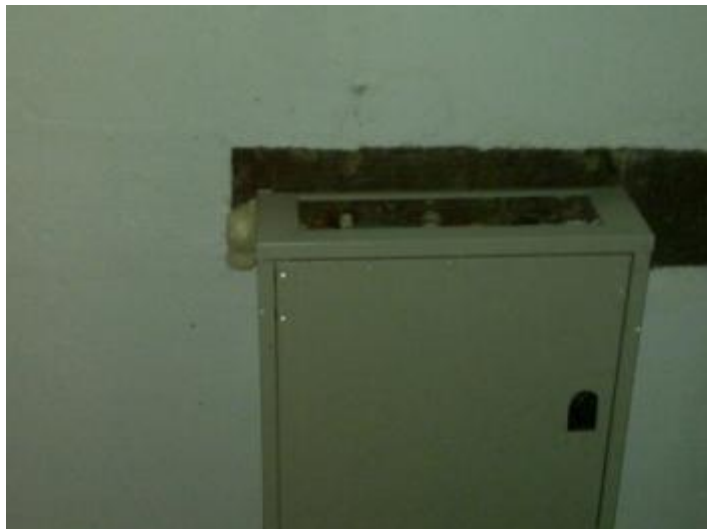
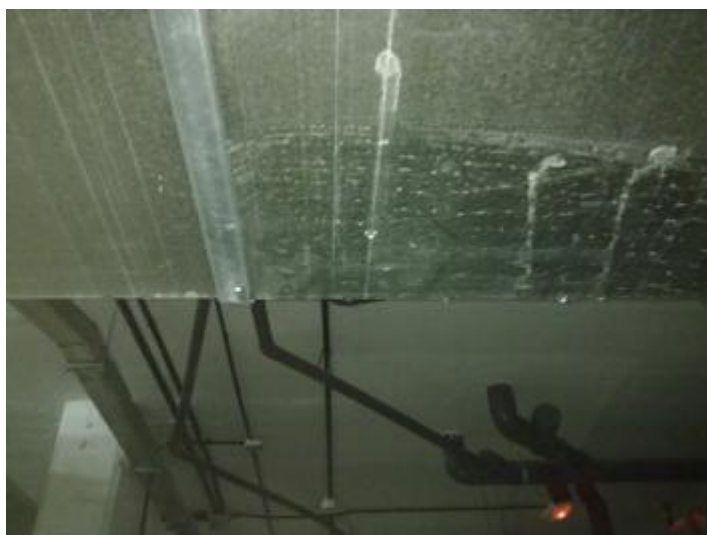
Filtraciones en entrada de conductos eléctricos y conducto de extracción de aire frente al portal 1 en sótano -1

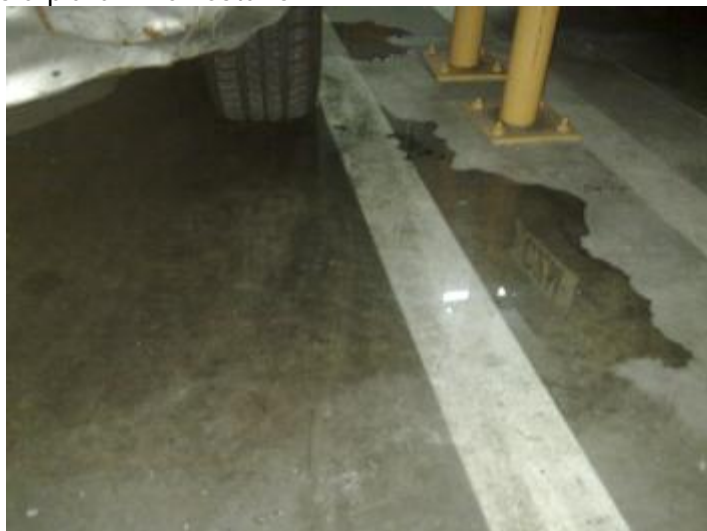
Filtraciones junto a plaza 71 en sótano -1

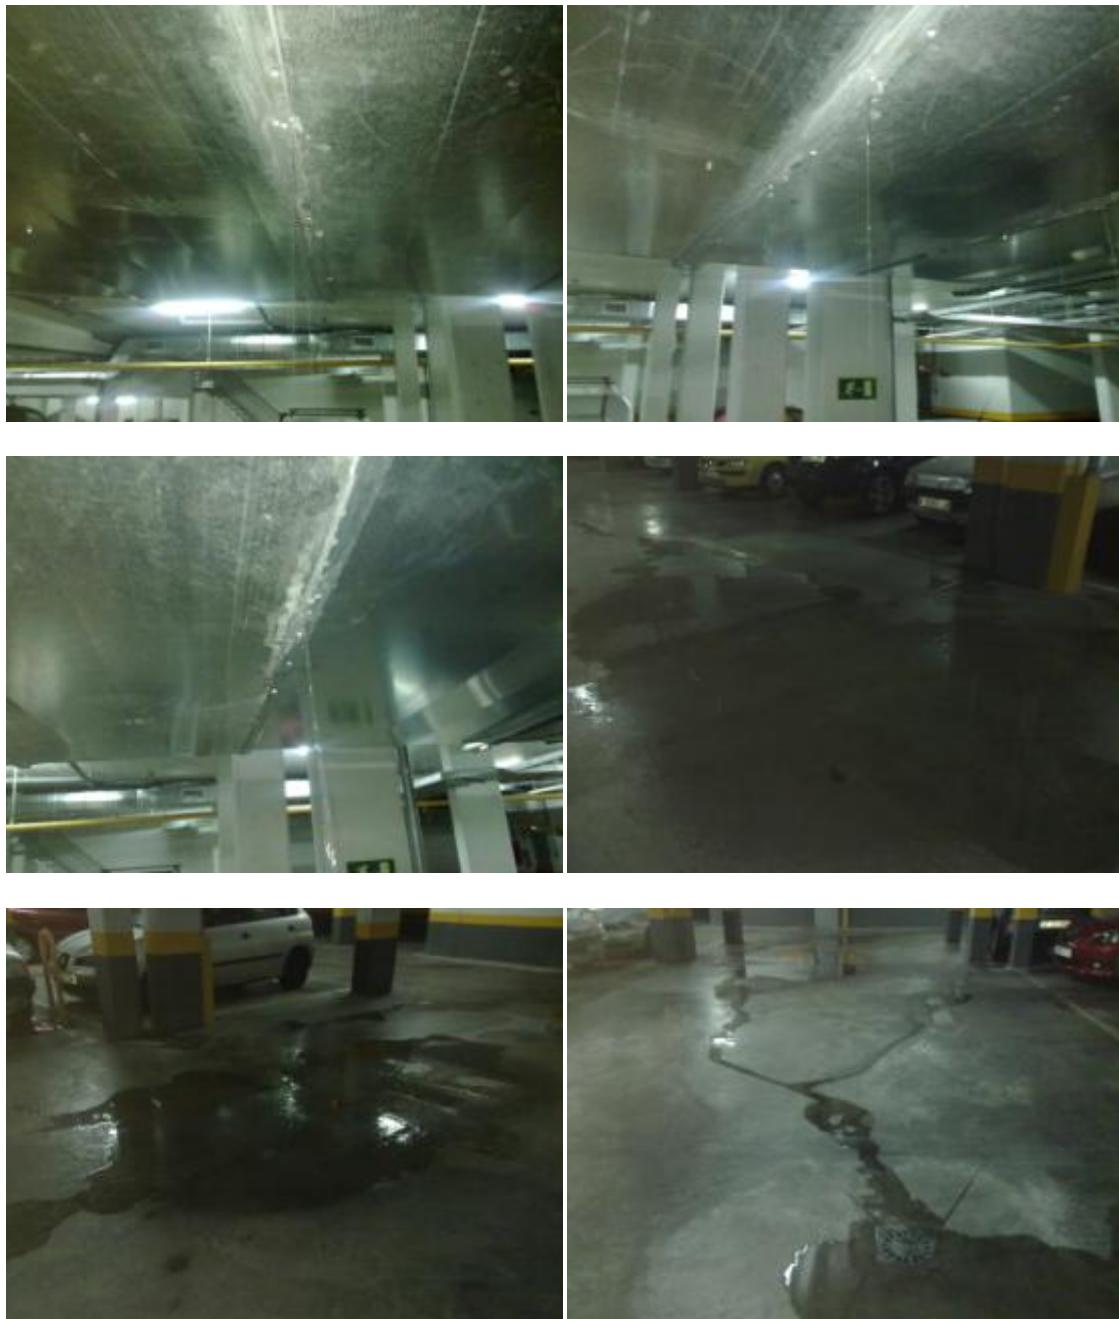
Abundantes filtraciones y acumulación de agua en conducto de extracción de garaje en pasillo de vehículos frente a portal 12 en sótano -1. Estado de los conductos lamentable. Estos conductos fueron sustituidos por el mismo estado de deterioro hace algunos meses.

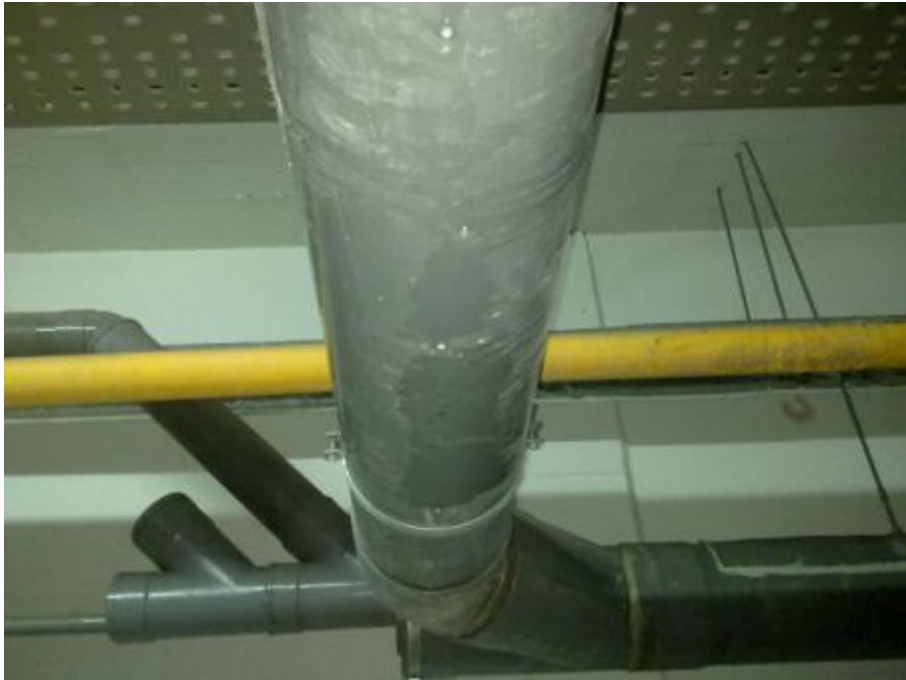
Red de saneamiento colgado junto a portal 11 en sótano -1 con filtraciones junto a tapa y junto a a pieza en Y en la **pasta**. Provocadas algunas de ellas quizás por desbordamiento

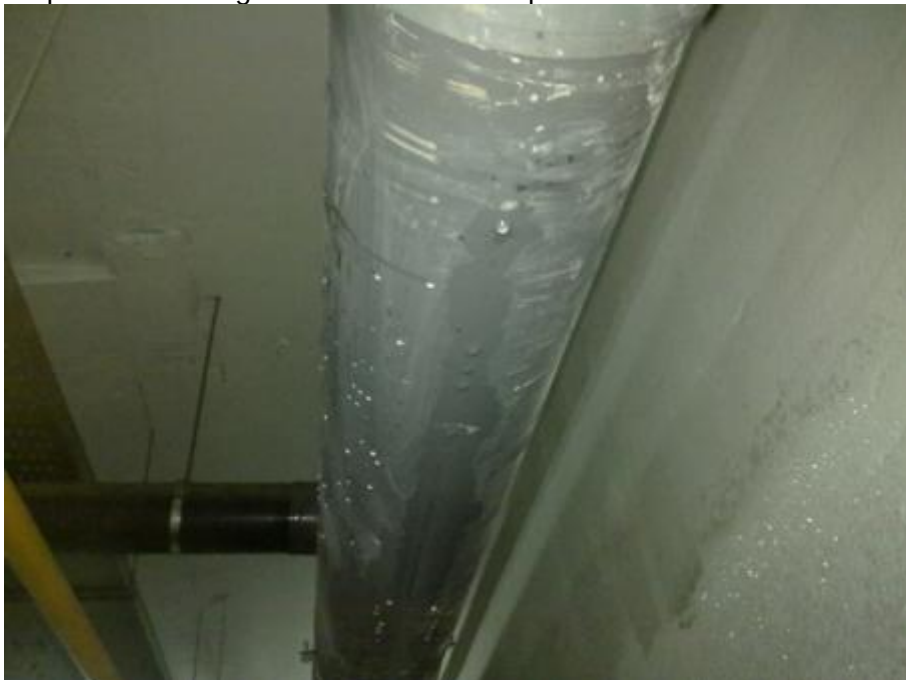
Red de saneamiento colgado junto a portal 10 en sótano -1 con filtraciones, la pared presenta salpicaduras de agua hasta una altura aproximada de 2 mts.

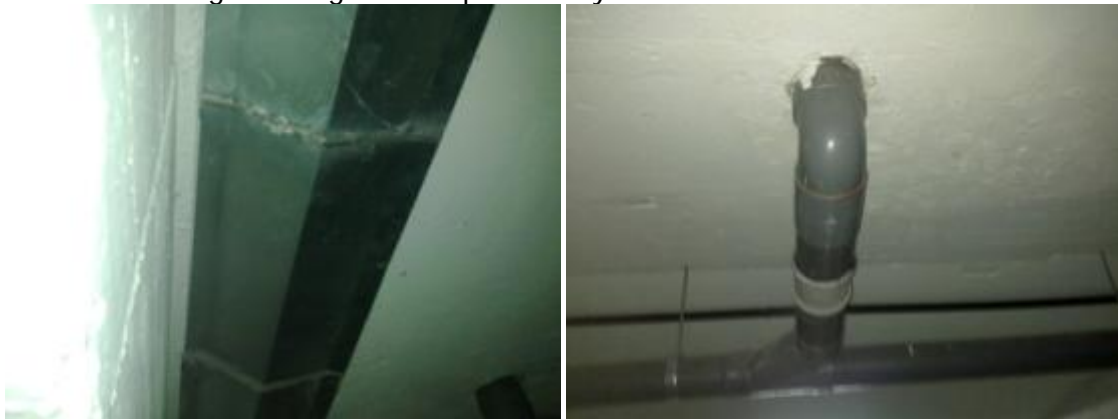
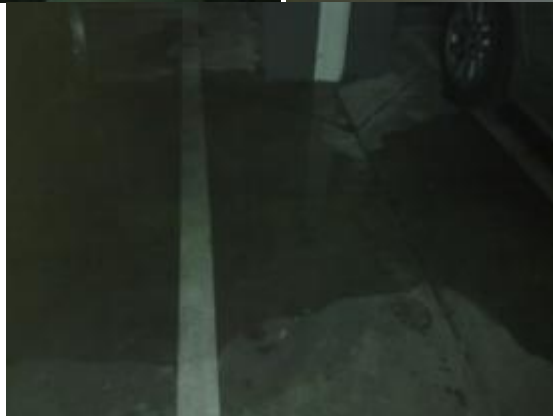
Humedades producidas por filtraciones en el desagüe plaza 78 y desbordamiento de canaleta de recogida de agua entre plazas 78 y 76.

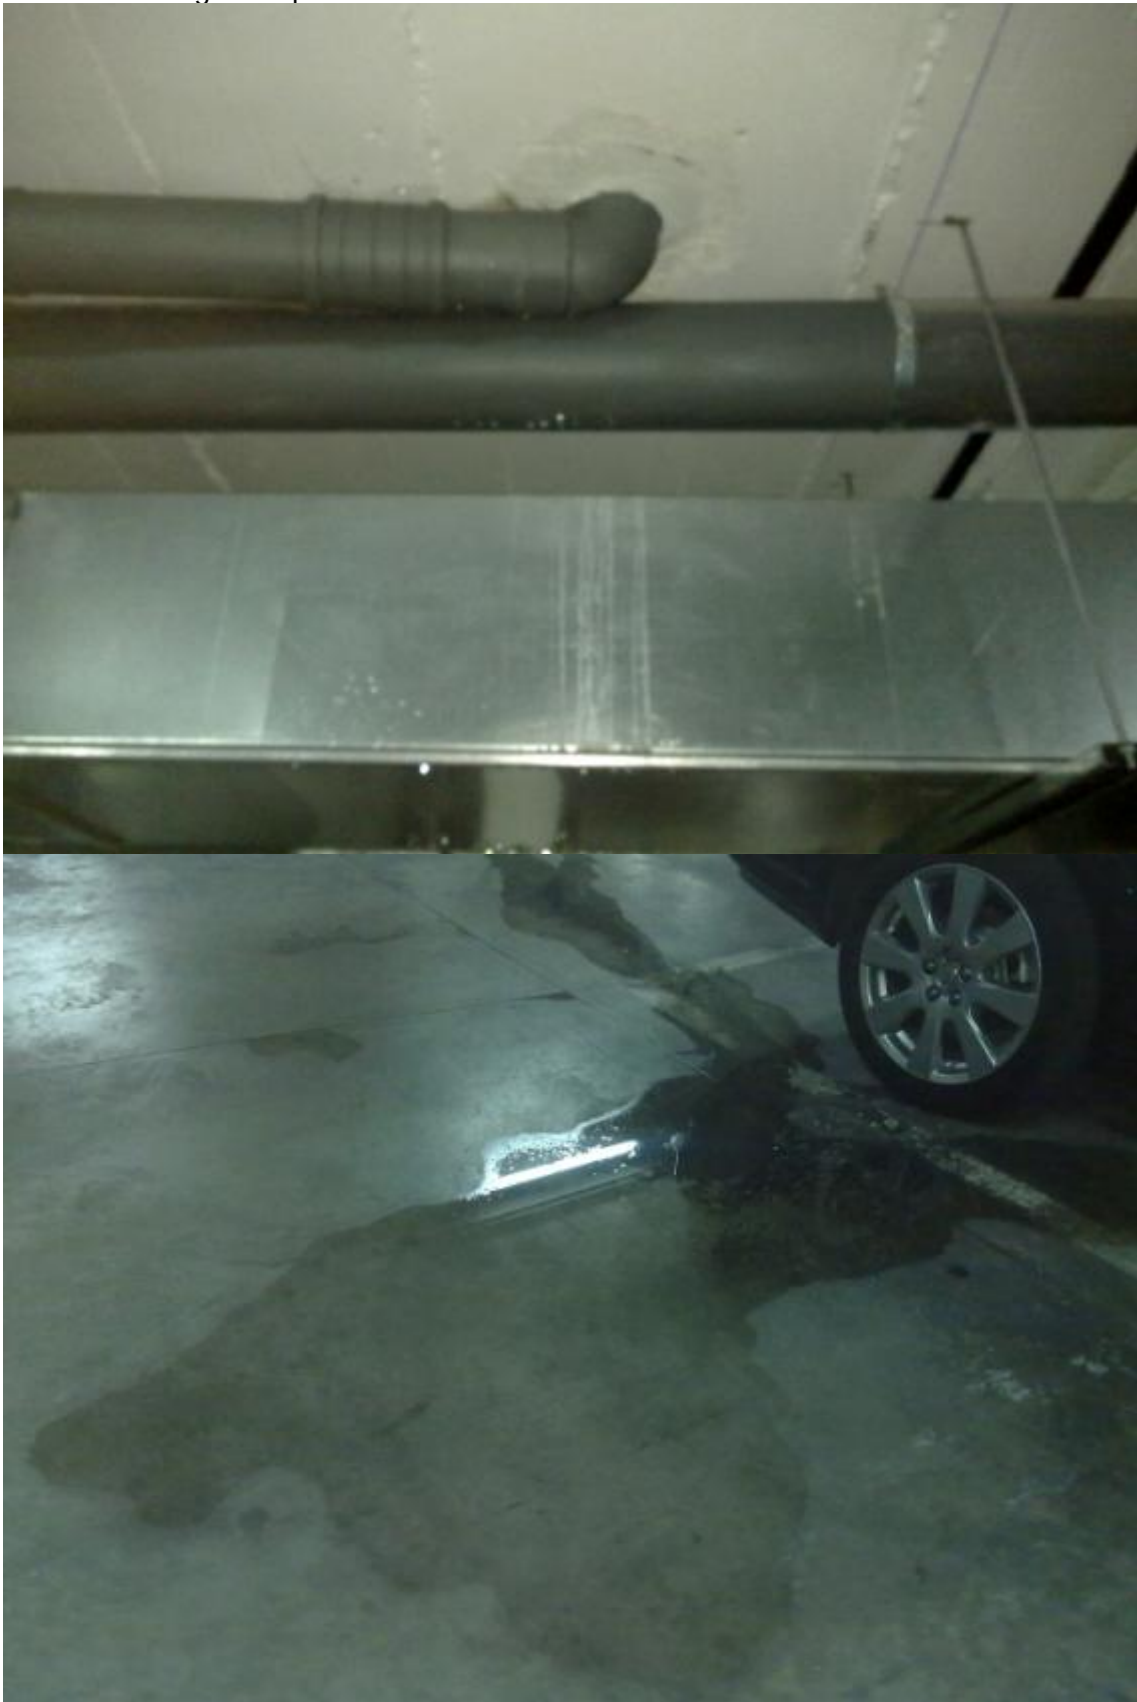
En red de desagüe de plaza 88

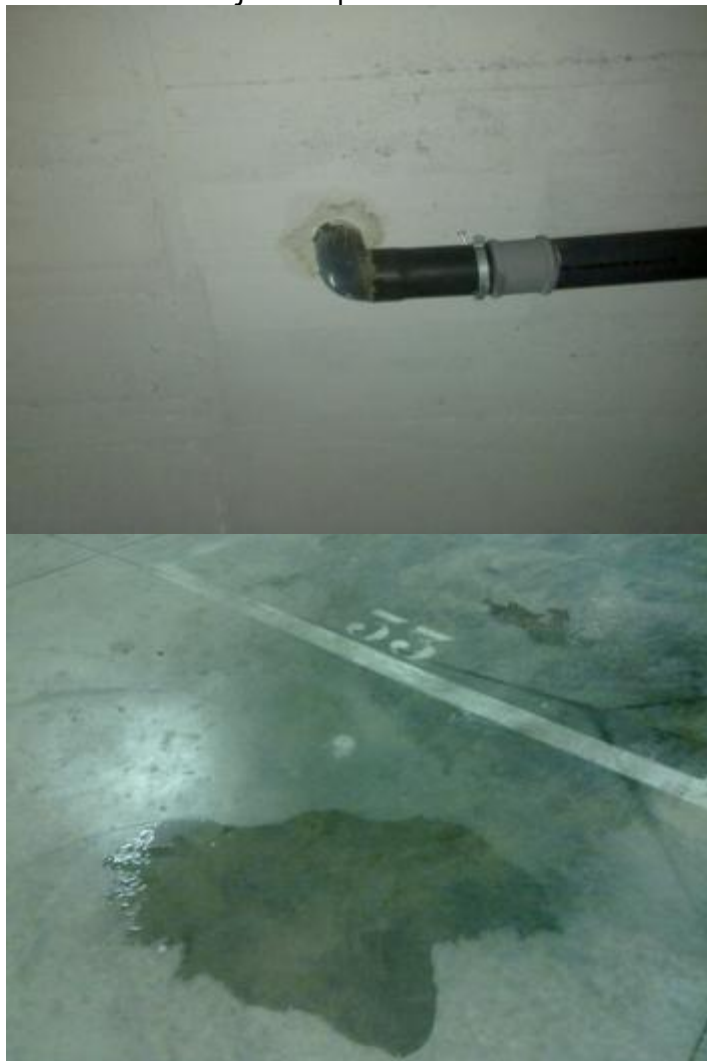
Humedades provocadas por atasco de sumidero en zona común comunicado en informe de 31/11/09 con nº 3388 junto a plaza 33 en sótano -1.

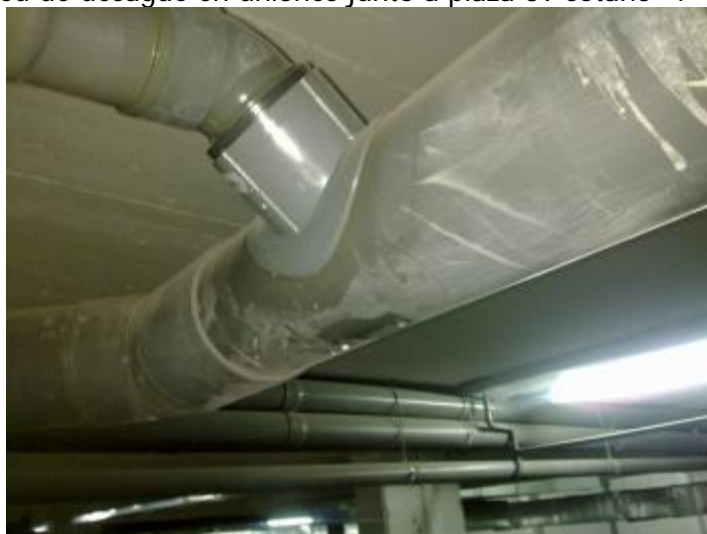
Filtraciones en red de desagüe en uniones junto a plaza 39 sótano -1

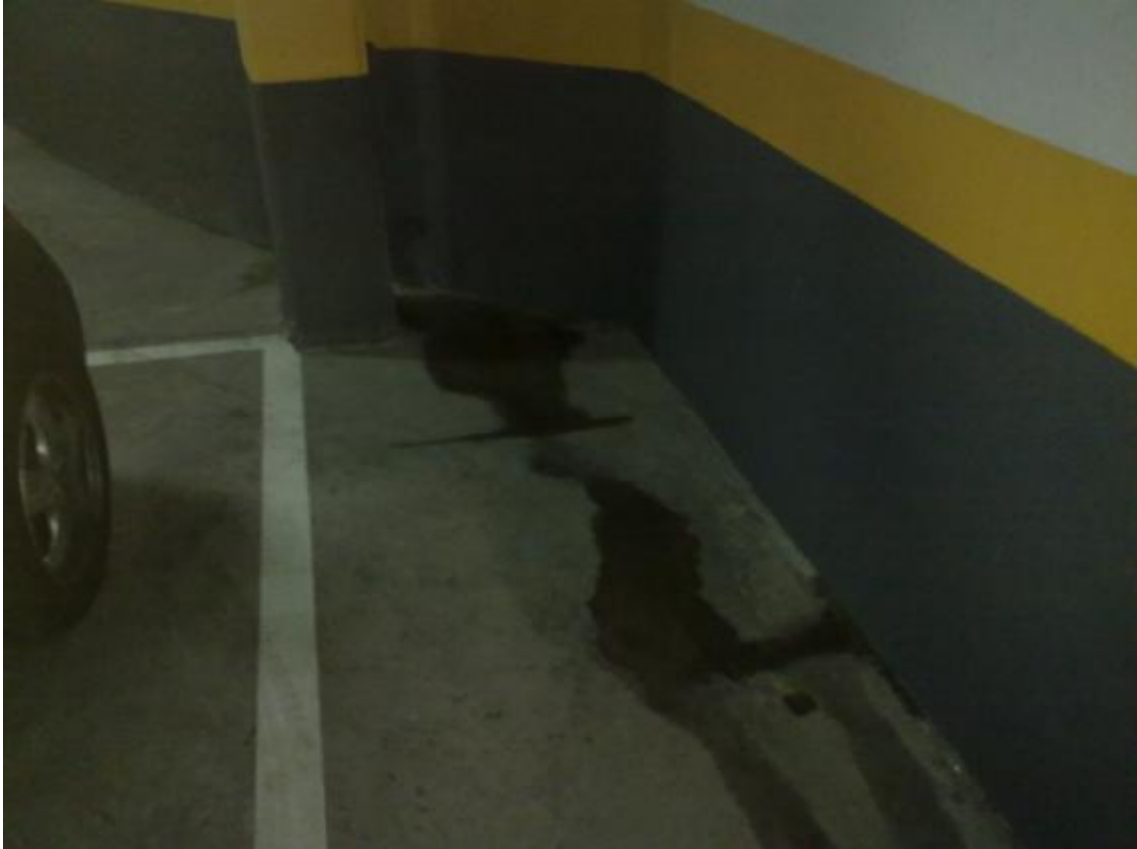
Filtraciones por pared de rampa accesos sótano -2 detrás plaza 39 en sótano -1.

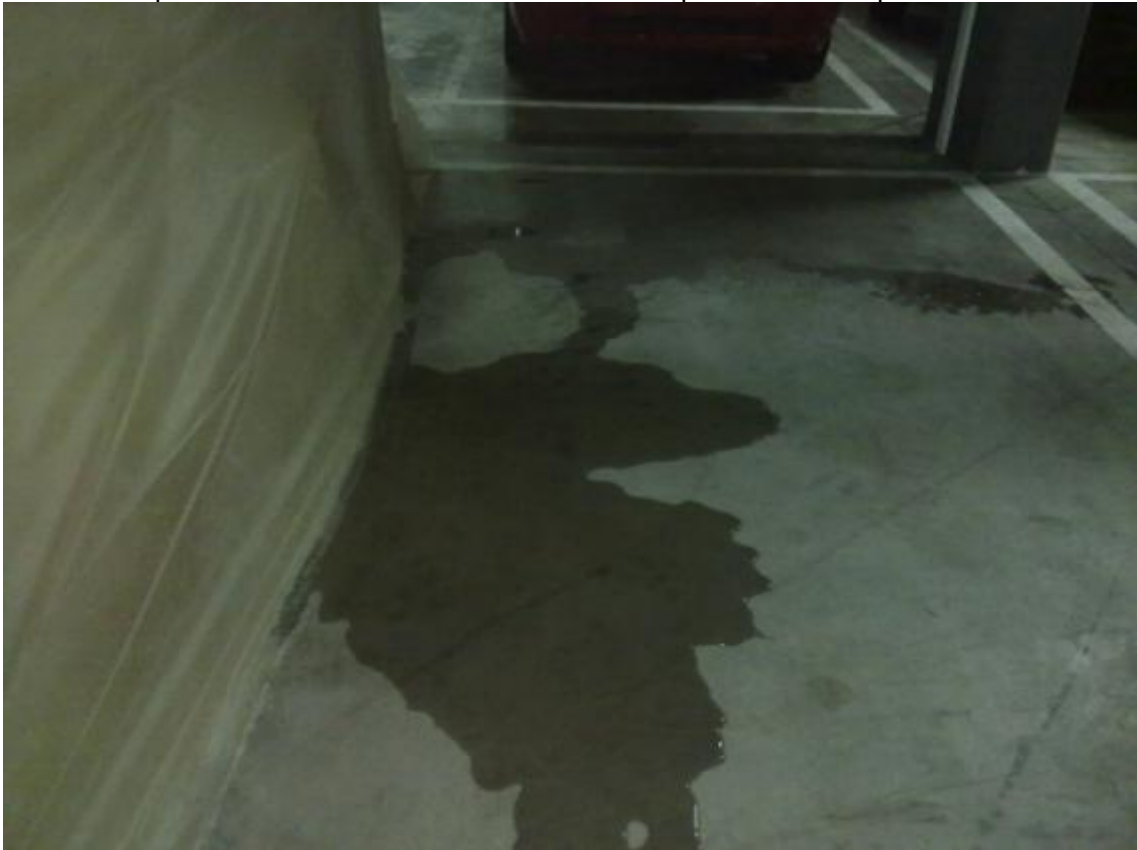
Filtraciones por desbordamiento de canaletas desde plaza 21 hasta plaza 25.

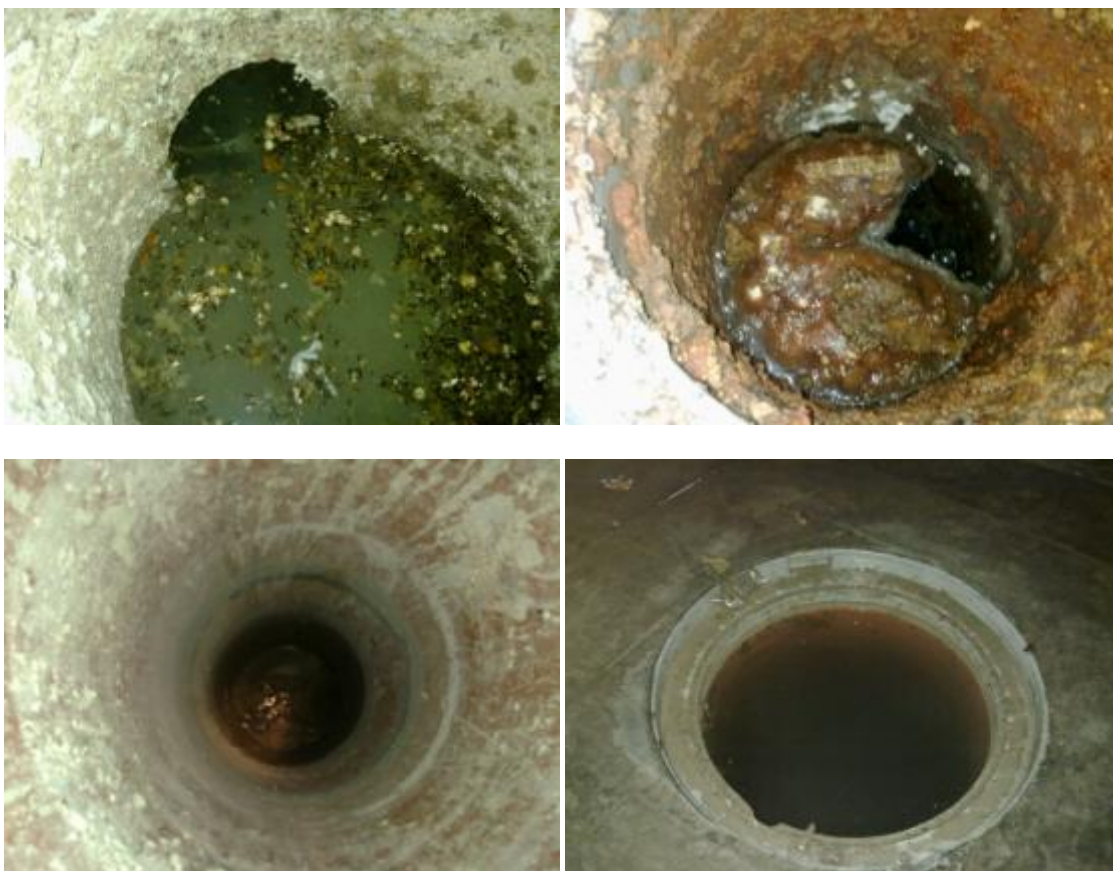
Como ya se ha comentado en anterior informe de fecha 12/07/2010 con nº7407 en el que se hacía constar que existía un atranco en la red de saneamiento enterrado del sótano -2, que recoge las fecales de los servicios de garaje así como los sumideros de ciertas zonas de zona común. A raíz de la avería del servicio junto a portal 1 se ha comprobado que en dicha conducción existía un atranco de tierras y cementos o yesos que provenía de los servicios, además se comprueba levantando algunas de las arquetas que estas se encuentran totalmente atascadas, que en cuanto se echa agua esta tarda en vaciarse y que además algunas de las mismas se encuentran como la que se encuentra aproximadamente entre portales 12 y 11 sótano -2 están a menos de un 50% de su capacidad por encontrarse residuos que parecen cemento, yesos o tierras sedimentados en el fondo. Por todo ello y con el fin de evitar nuevas inundaciones en los garajes con las próximas lluvias es necesario su limpieza y desatranco de todos estos residuos de obra.

Si necesitan mayor documentación existen videos de estas arquetas donde se puede apreciar como el agua arrastra trozos de sedimentos procedente de restos de obra y que una vez intentado destrancar por los fontaneros que realizaron la reparación del baño estos se van hacia la canalización principal.

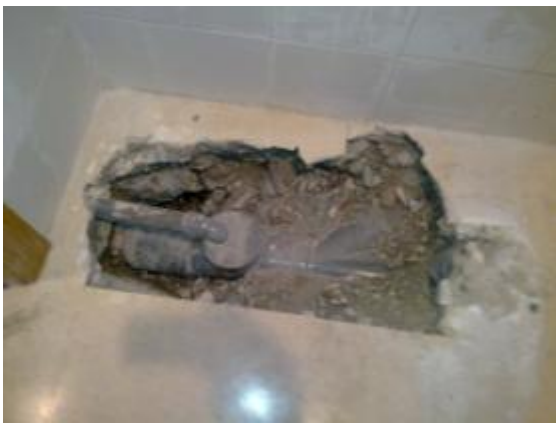
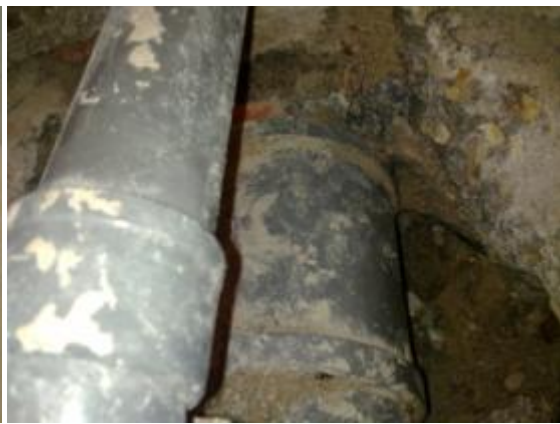
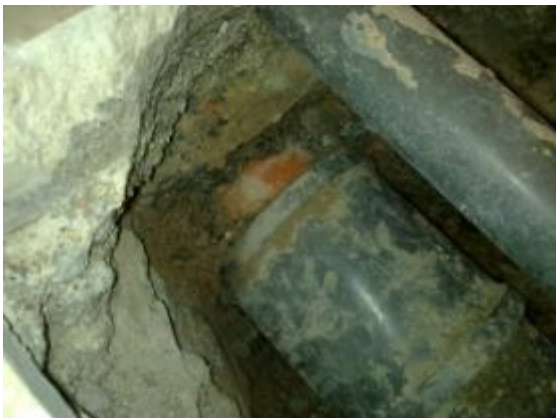
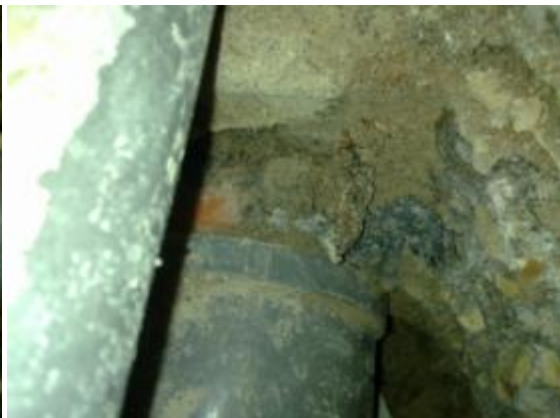
Las reparaciones en el baño del sótano -2 y que afectaban a la inundación del foso del ascensor del portal 1, vienen provocadas por dos circunstancias.

Primera el tubo de evacuación (Naranja) se encontraba rajado debido a que se introdujo de forma forzada en la pieza de T (Gris) las dimensiones de uno y de otro no eran correcta, por lo cual existía una fisura que permitía que el agua se filtrase hacia el terreno y terminase discurriendo por el forjado hasta el foso del ascensor.

Segunda debido a los atascos de la red principal el agua revocaba hacia los baños filtrándose por dicha fisura. Se puede observar en las fotos iniciales que la tierra estaba húmeda alrededor de la zona afectada y en las siguientes se observa la fisura

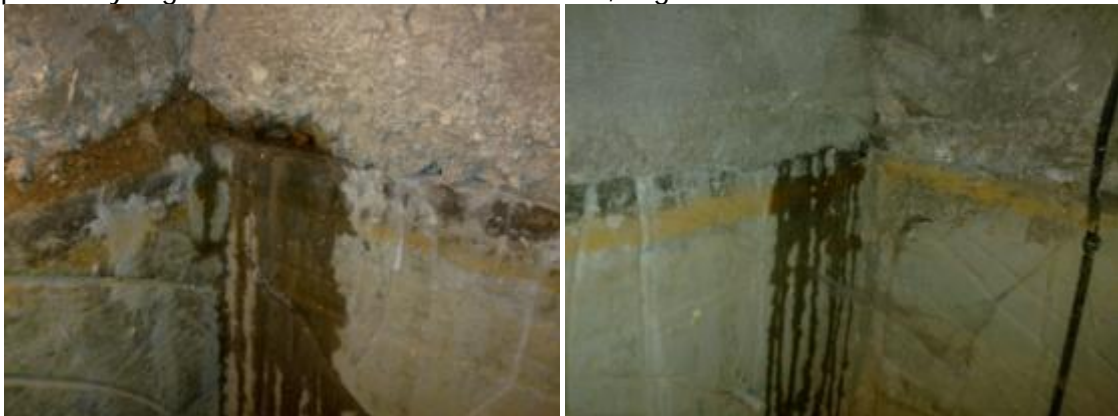
Esta es la segunda vez que se tiene conocimiento de la inundación en este foso, la primera fueron los técnicos de UICESA los que bombearon el agua. Este desperfecto ha provocado el estado lamentable en que se encuentra la maquinaria del ascensor, se ha solicitado a la empresa de ascensores que evalúe mediante una auditoría los daños que este desperfecto ha causado en las piezas del ascensor.

Aquí se muestran fotos del estado de la maquinaria y de los cm alcanzados en la primera y segunda inundación. Primera 93 cm , segunda 30 cm.

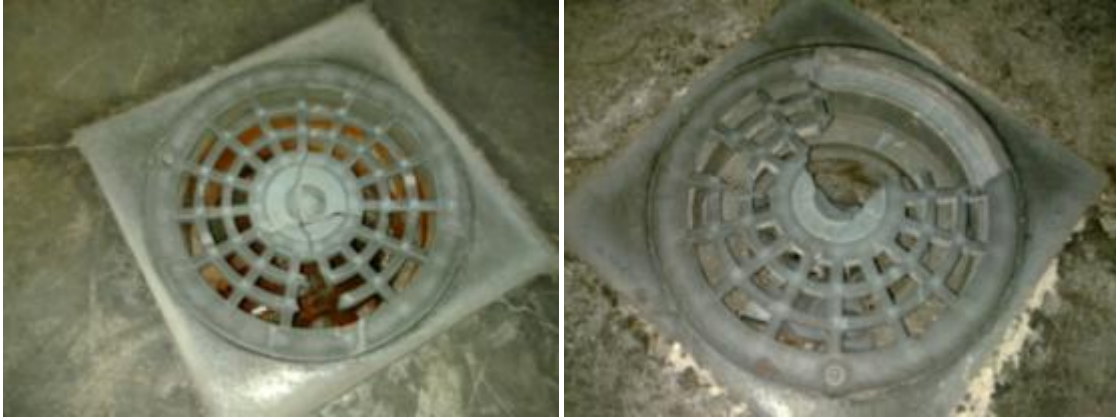
Tapas de sumideros rotas. Ya se dijo que cambiarían todas las tapas por unas más resistentes, pero no han cambiado todas por ello algunas siguen rompiéndose.. Estas se encuentran en sótano -2 frente a portal 7 y portal 6.

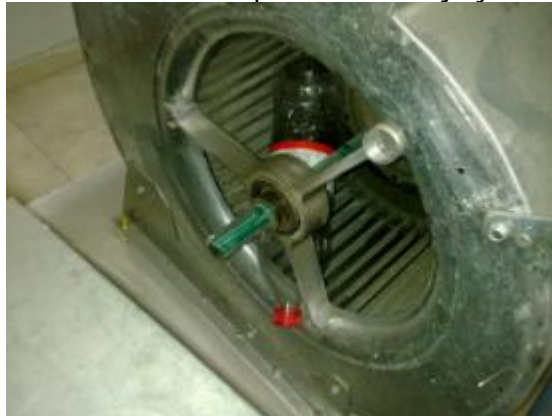
Se han encontrado una botella obstaculizando el motor de extracción del cuarto del sótano-1 del portal 2. Este cuarto fue utilizado por operarios de una de las contratas Reforma-T como cuarto para almacenaje y vestuario.

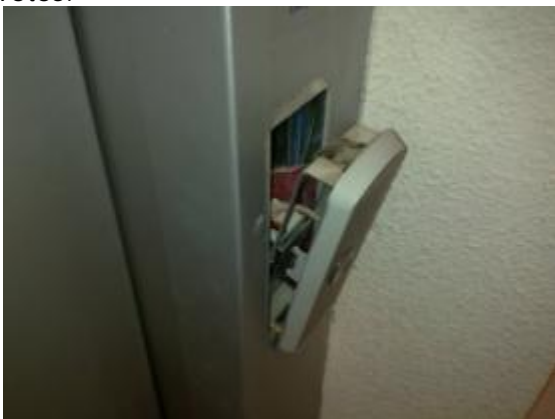
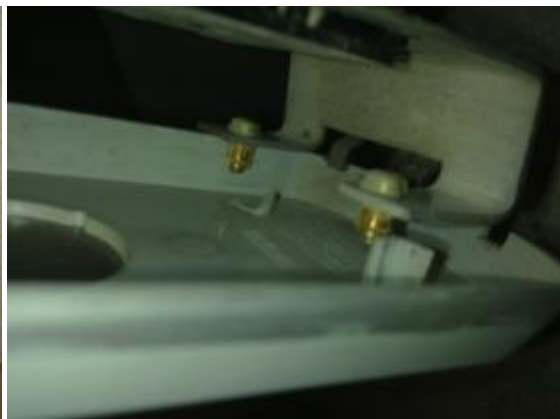
Pulsador de ascensor golpeado y roto en planta baja de portal 8. Soportes de torretas rotos.

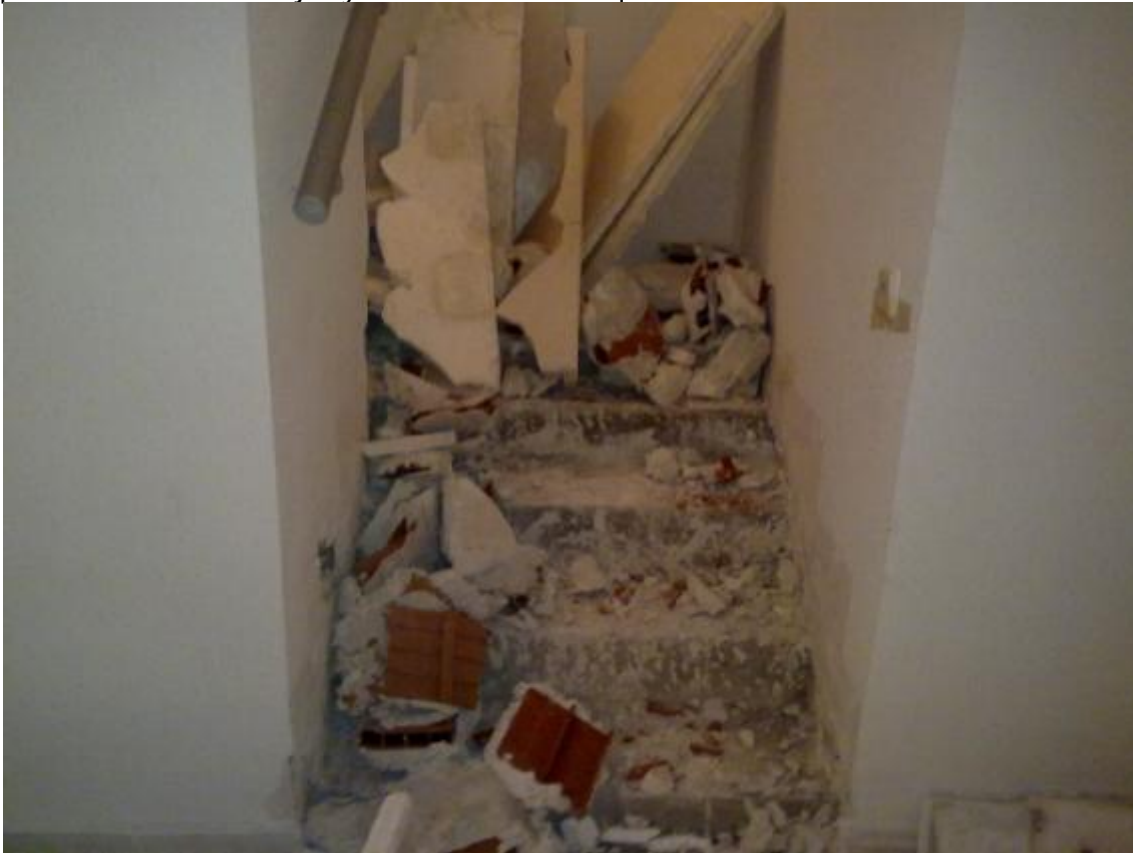
En obras de escaleras se ha dejado el interruptor de la luz pulsado mediante cinta durante la noche. Es necesario la retirada de estos elementos en los pulsadores ya que pueden averiar los relojes y el consumo de luz que conlleva.

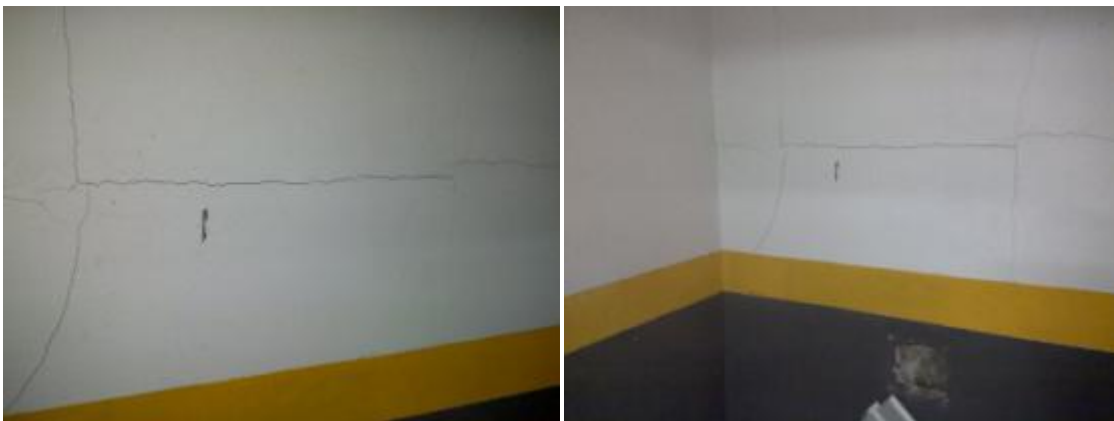
Grietas aparecidas en las paredes perimetrales del sótano -2. La pared se está abombando.

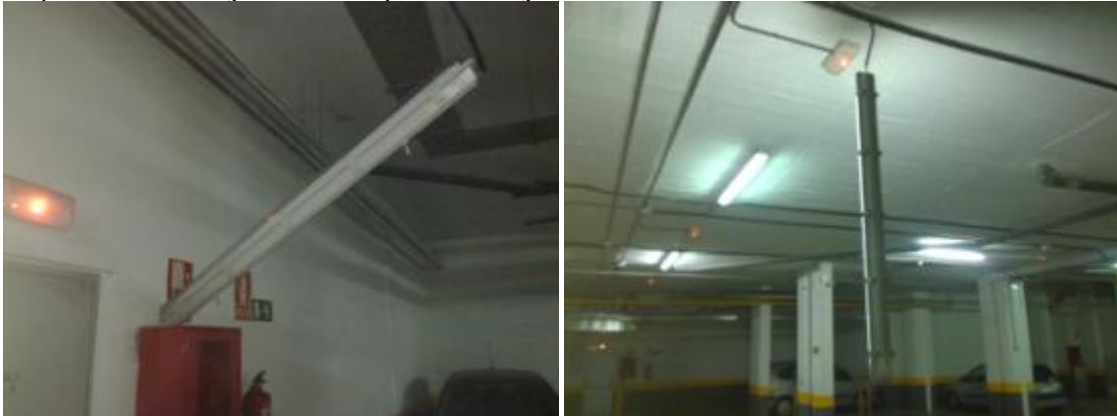
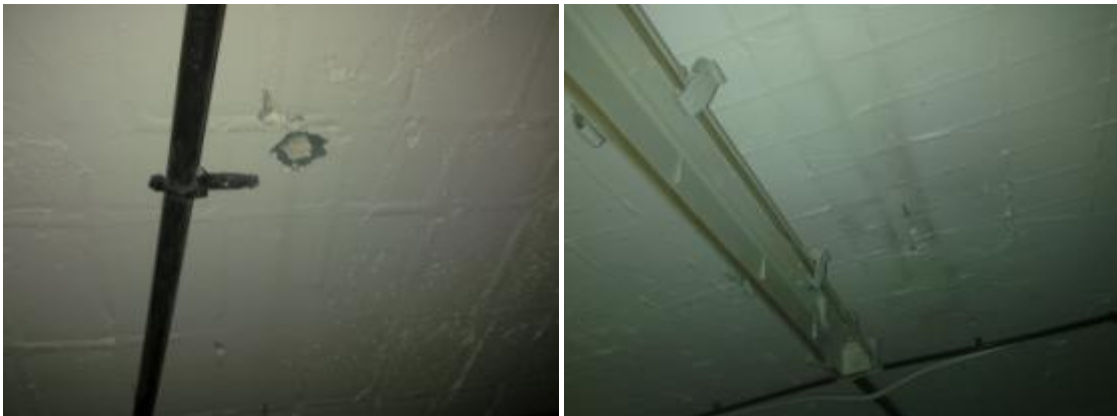
Las luminarias de los sótanos se están cayendo debido a que los elementos de sujeción al tipo de techo no son los adecuados. Se han utilizado tacos para techos de escayola u hormigón y taco bridas para las canalizaciones en unos techos que son de poliespan y para la sujeción de los elementos es necesario un tipo de taco especial. Por ello es necesario que se revisen las luminarias y demás elementos y sean sujetados de forma adecuada. Se adjunta informe de la empresa de mantenimiento en el que se confirma estos desperfectos. Fotografías de luminarias en sótano -1 junto a portales 6, en calle de portales 6 a 1 y en calle a portales 8 y 9.

Después de revisar la instalación se detecto que el techo del garaje es de material poco resistente al peso de las pantallas, no se utilizo los tacos de agarre correctos, los tacos de agarre que se han utilizado no son los correctos para que el peso de la pantalla y por este motivo se están cayendo, para su correcta instalación hay que instalar en la zona de agarre tacos específicos de agarre para el poliestireno.
