INFORME PROBLEMAS 20 DE SEPTIEMBRE DE 2010

Comunidad de Propietarios Dalia 2

C/ Dalia, 2 28522 Rivas Vaciamadrid

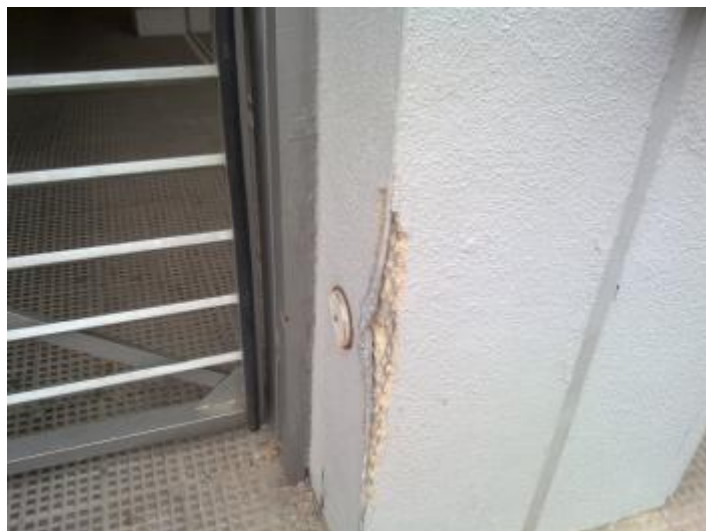
Columna dañada por un golpe al introducir material. Cancelas rampa acceso a sótano -1.

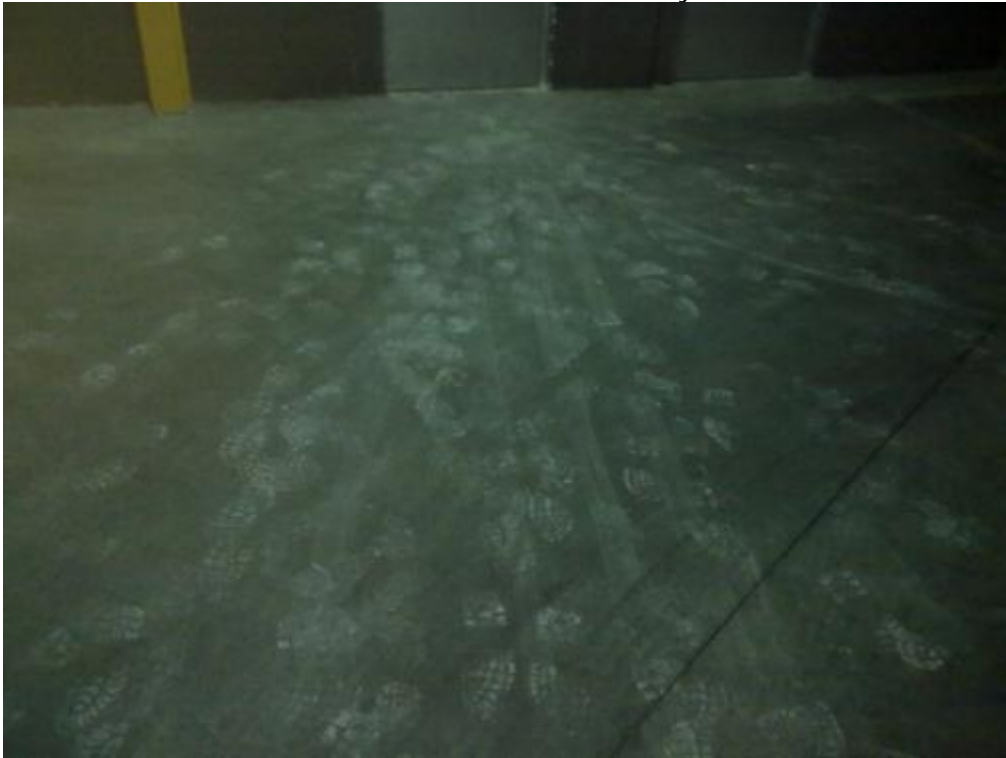
Es necesario que exista un control de la limpieza tanto de portales como de ascensores y sótanos. Se ha retirado el refuerzo de limpieza que se puso tres días por semana, por ello es necesario que se vuelva a restaurar, este servicio, se siguen haciendo obras en viviendas, se están realizando las obras de los escalones y obras en zonas comunes.

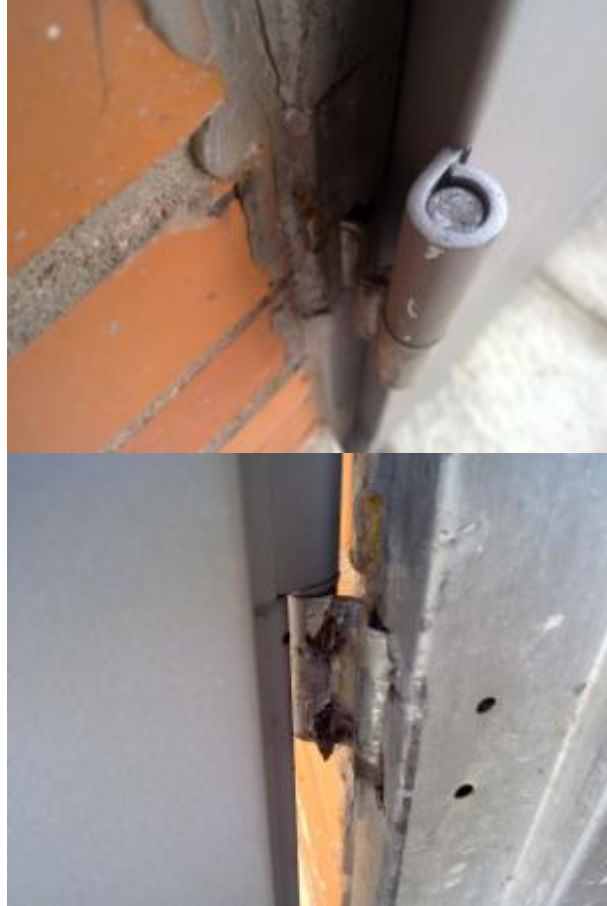
Se han cambiado puertas pero en el aseo de minusválidos no se ha reparado la bisagra que sigue estando en muy mal estado.

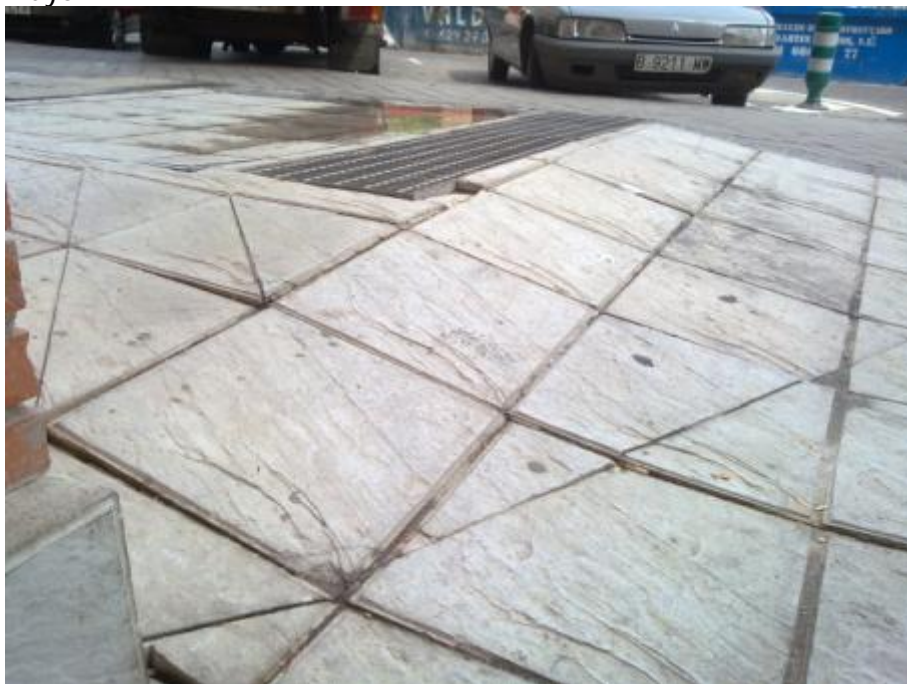
Ya se les ha comunicado en escrito anterior de la administración que junto a la cancela de entrada peatonal en entrada asotano -2 y junto al centro de transformación existe una pequeña rampa que ha provocado varias caídas entre ellas una bastante grave. Es necesario darle una solución de forma inmediata ya que con las lluvias el peligro de caída es mayor.

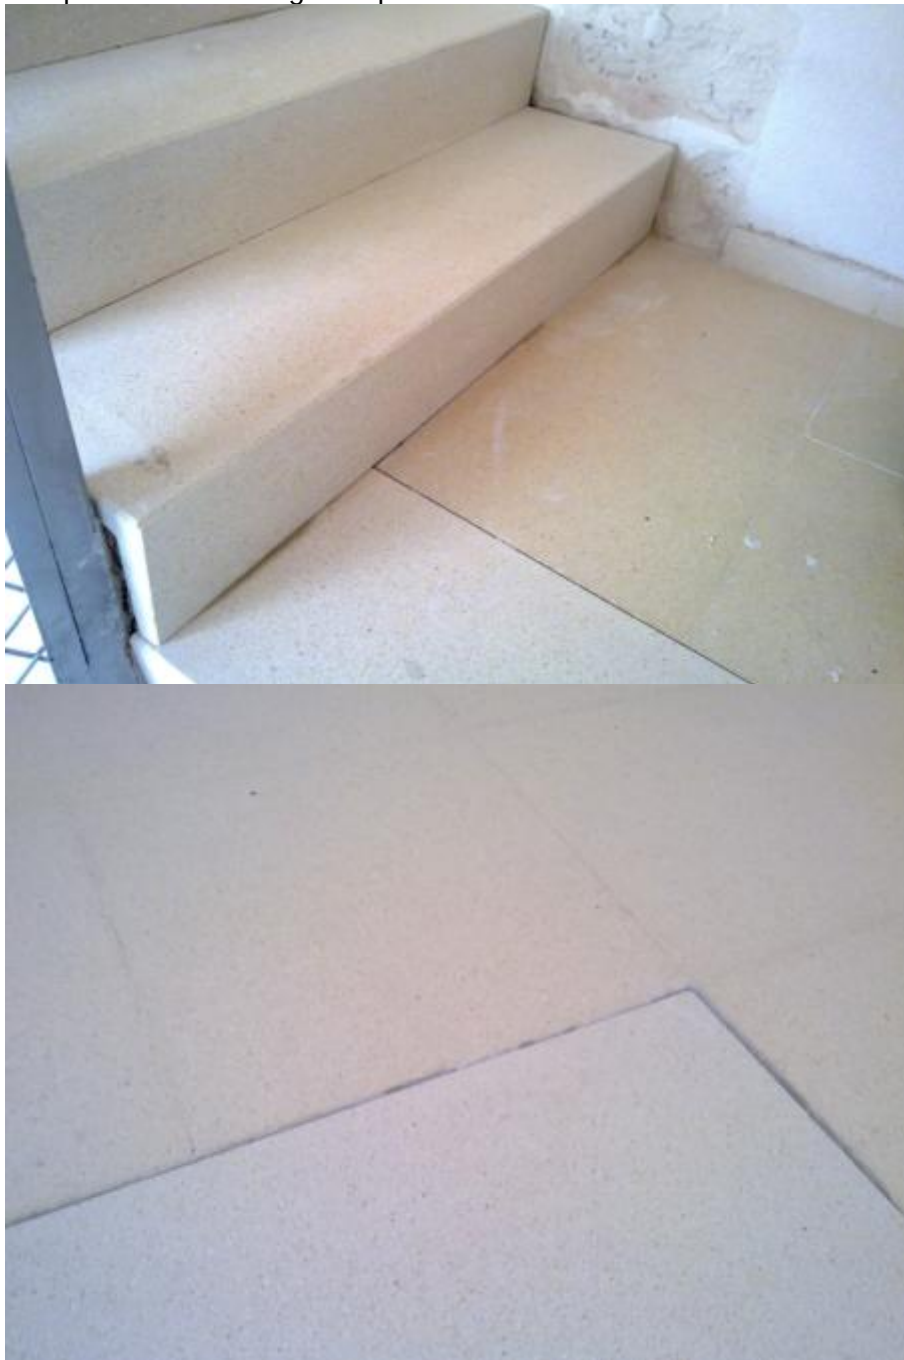
Se nos aviso que el color de los peldaños cambiaria un poco por ello se nos dijo que el color podía variar. El problema es que el color es totalmente distinto. El actual es de color crema y el que se está poniendo es totalmente blanco por lo que el contraste de las escaleras presenta una imagen deplorable.

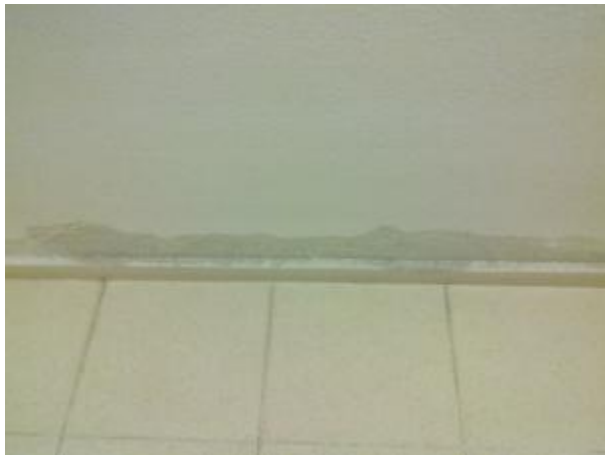
En planta 1 del portal 9 y junto a vivienda B se encuentra una mancha de humedad que llena todo el pasillo de la zona común es necesario reparación de vivienda y de pintura.

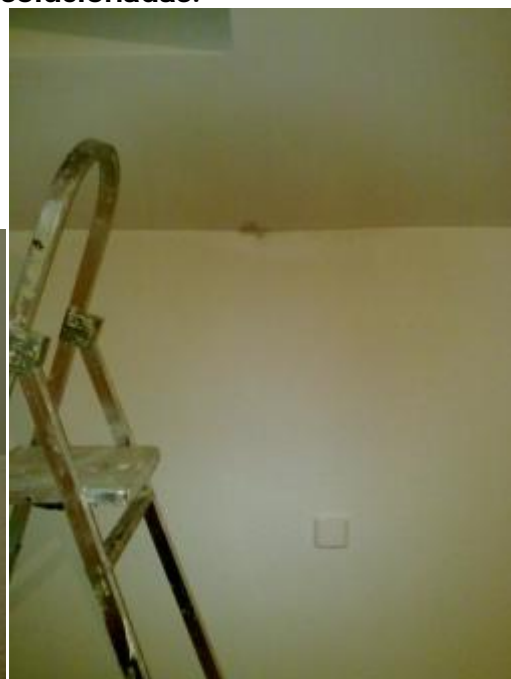
HUMEDADES EN ATICOS

Siguen apareciendo las manchas de humedad en viviendas áticos de portales 9 y 3. Es necesaria de una forma definitiva la reparación de las mismas. Son Dos años de reparaciones Continuas y no solucionadas.
