## **INFORME PROBLEMAS 19 DE ABRIL DE 2010**

Comunidad de Propietarios Dalia 2

C/ Dalia, 2 28522 Rivas Vaciamadrid

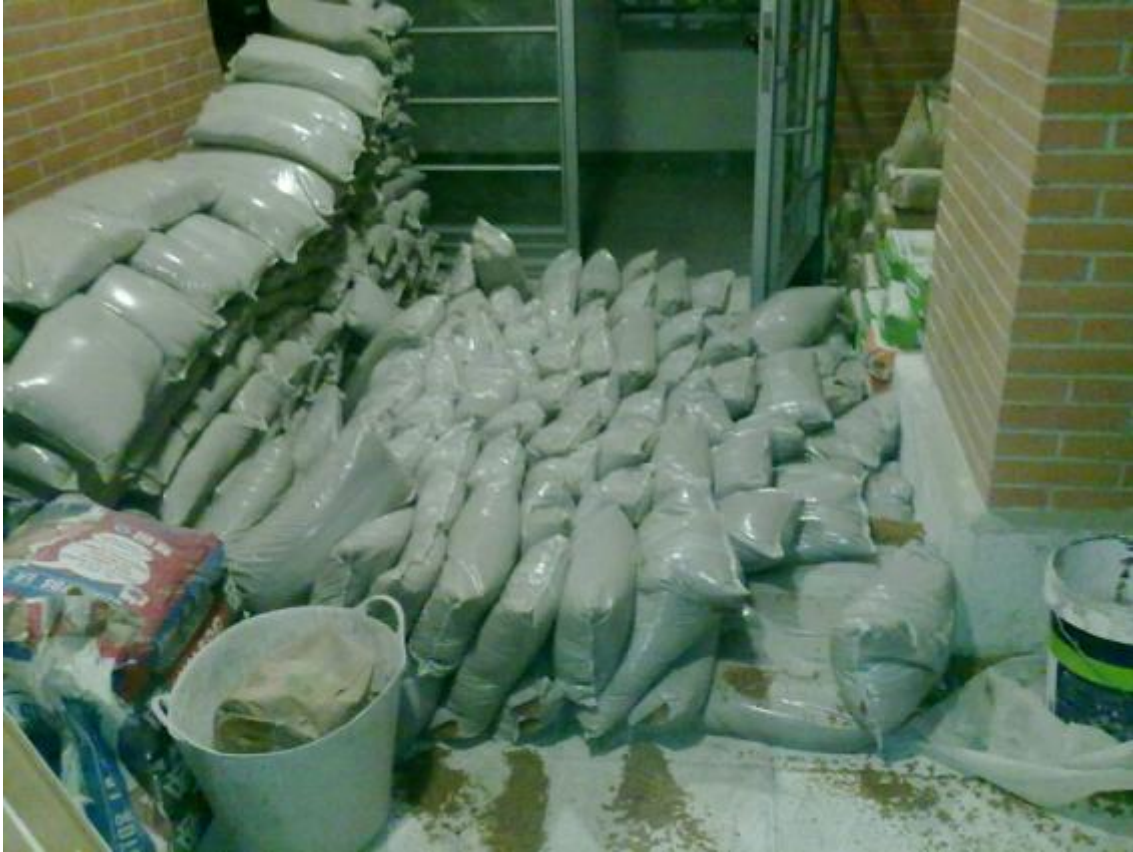
En la tarde del día 17 de abril y por el acumulamiento excesivo de material de construcción junto a la entrada del portal 9, este se ha venido abajo provocando un accidente que podría haber tenido graves consecuencias. Ha provocado además el bloqueo de la puerta de entrada al portal. Ha sido la comunidad la que se ha visto obligada a retirar los sacos de arena ya que impedía la entrada normal de los vecinos, de los cochecitos de niños y el acceso a personas con minusvalía.

Por ello y en previsión de que no se provoquen más incidentes que se tengan que lamentar. Es necesaria la **inmediata retirada** del material y de las hormigoneras de las zonas comunes, depositándolo fuera de la finca o en su defecto en la zona de sótano -2 donde ustedes disponen de suficientes plazas libres para ubicar este material sin perjuicio de los vecinos.

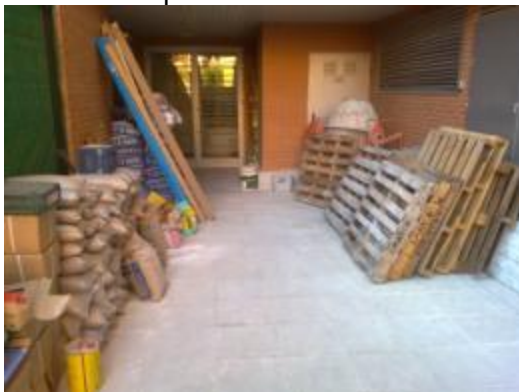
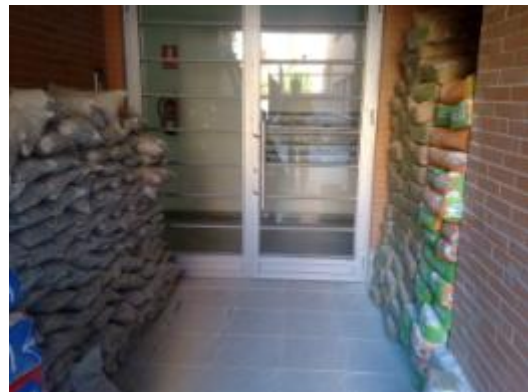
Estado en el que estaba la zona en cuestión antes del incidente

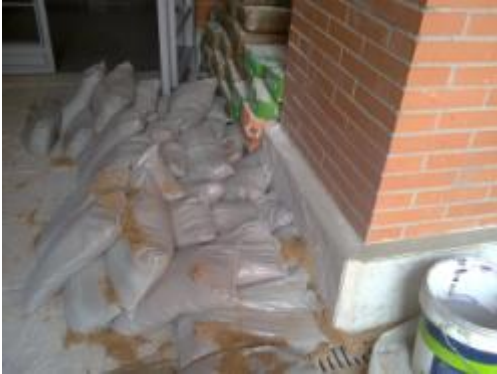
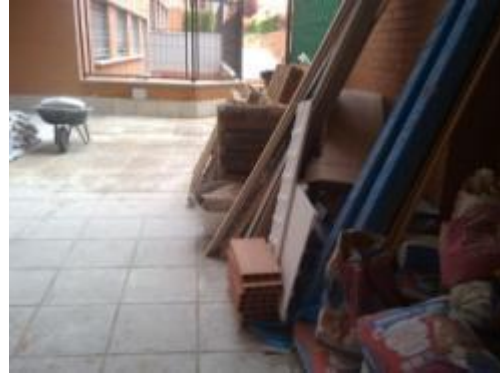
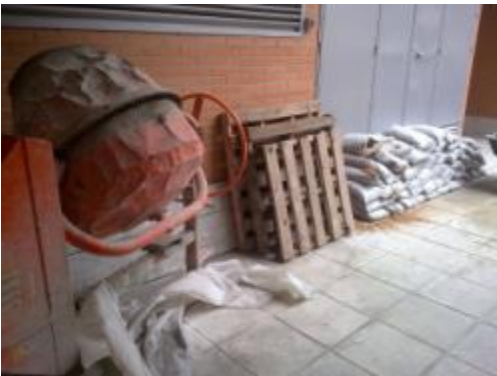
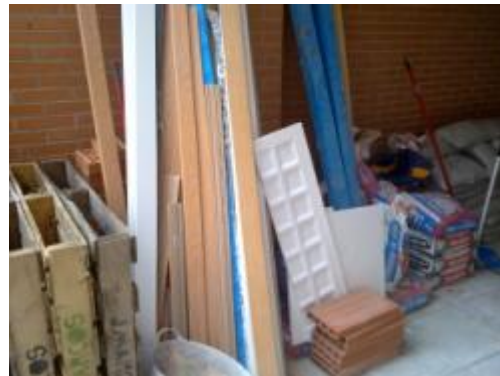
Estado en el que se encuentra después del incidente.

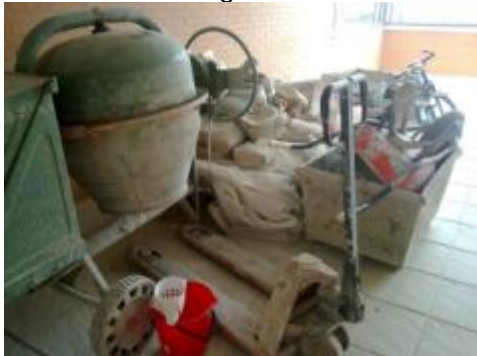
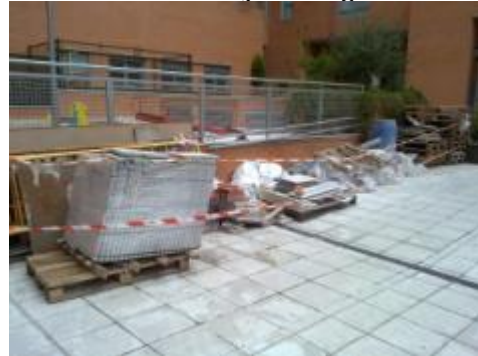
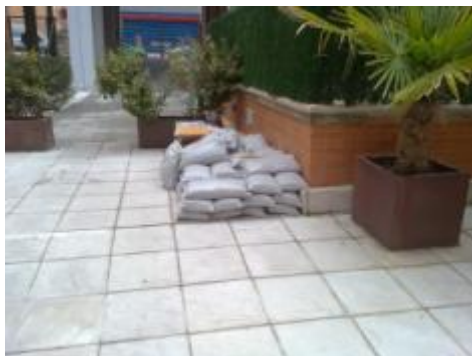
El resto de las zonas siguen llenas de material de construcción y hormigoneras.

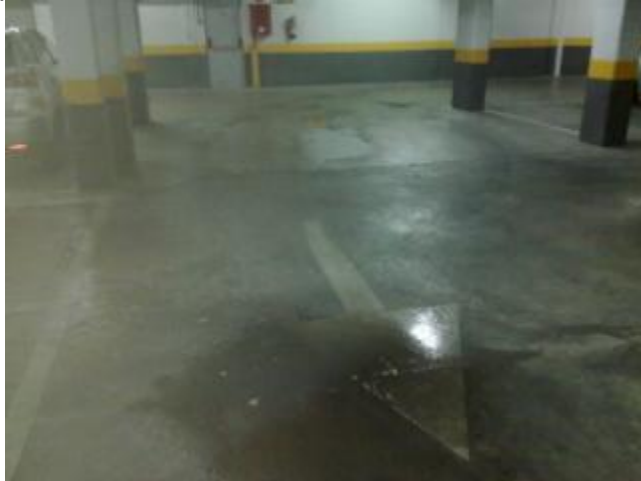
Después de las lluvias del fin de semana del 16 al 18 de Abril de 2010, se siguen reproduciendo las humedades en la planta de sótano -1 que han provocado el desperfecto de vehículos.

En pasillo frente a portal 12.

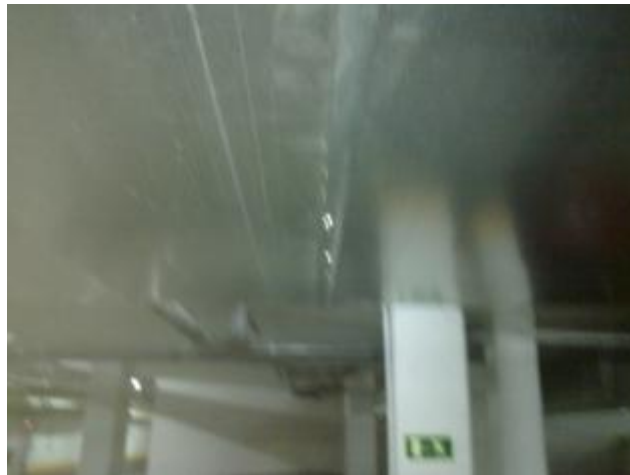
Perjudicando de nuevo, y como se ha comentado en reiteradas ocasiones el conducto de ventilación.

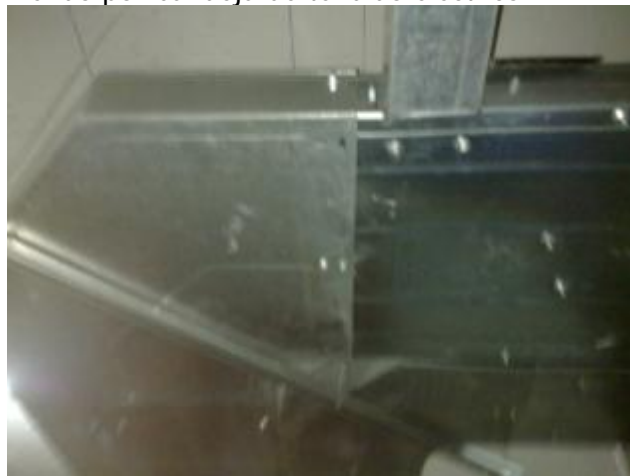
En plaza 72 y discurriendo por bandeja de tendido eléctrico.

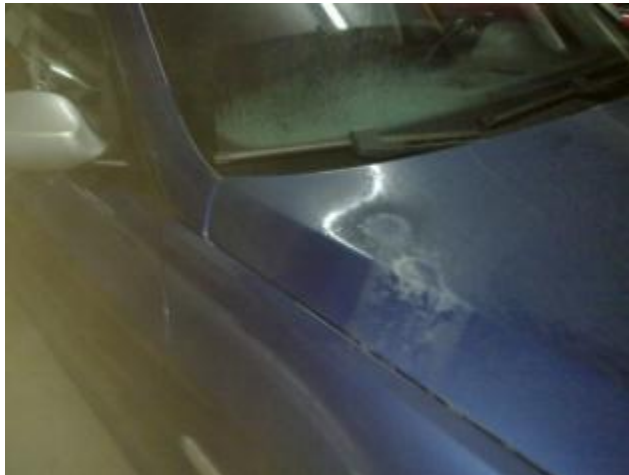
Estropeando la pintura de un vehículo

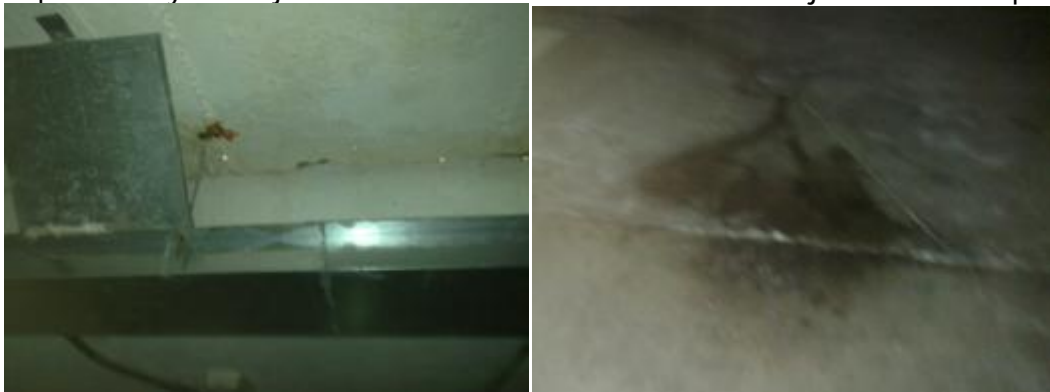
Entre plazas 88 y 92 en junta de dilatación desbordando la bandeja. Oxidando soportes

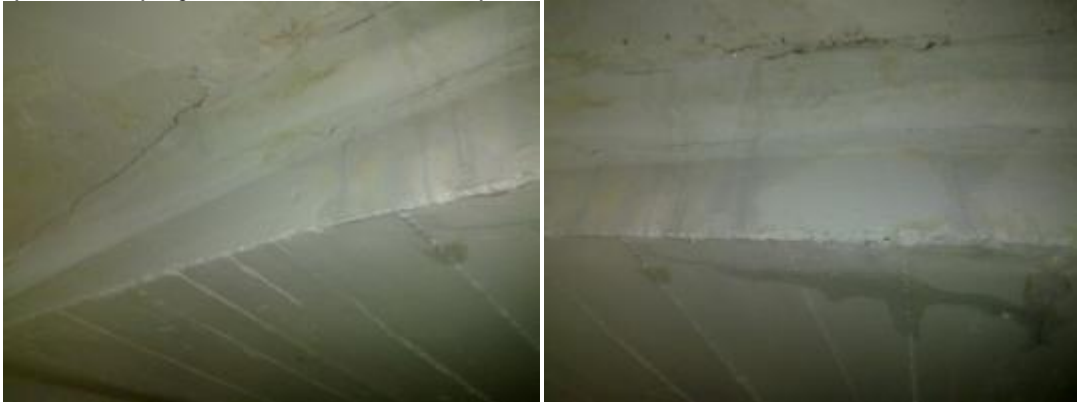
Han aparecido nuevas humedades en la zona de rampa de acceso a sótano -1 encima de plaza 80, perjudicando al vehículo aparcado en dicha plaza.

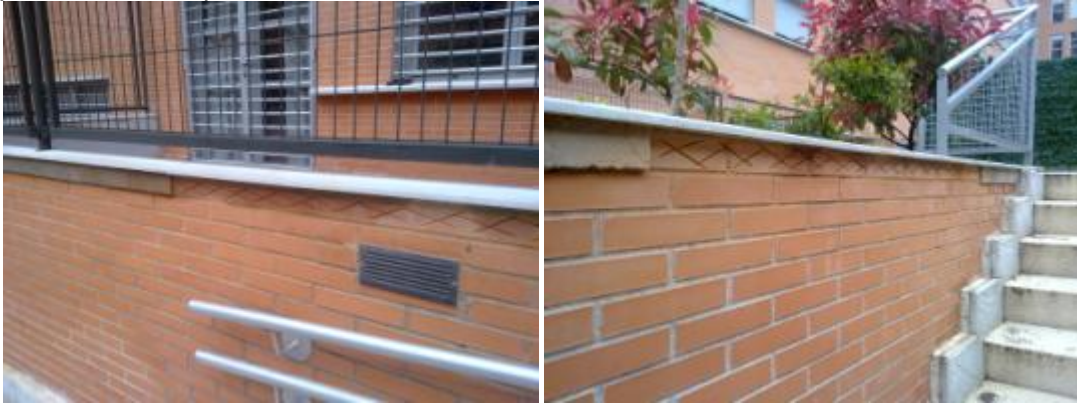
No nos parece correcto que solo se estén reparando algunas partes del remate de cemento existente, ya que se ha visto que esta incorrectamente ejecutado y debe repararse todo el perímetro de la finca, antes de que se caiga.

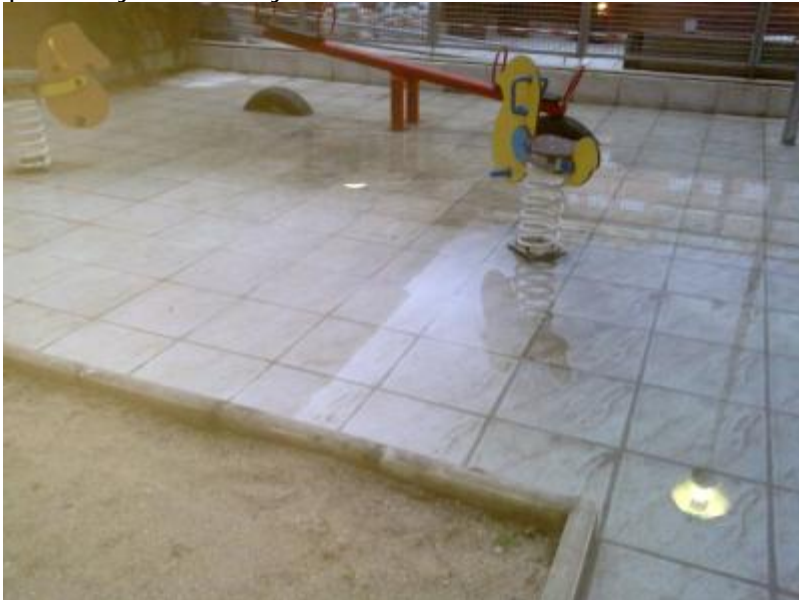
Los sumideros siguen sin tragar en cuanto llueve. Juego de niños y junto a escaleras de entrada a portal 4 y 5. Temas ya denunciados en informes anteriores.

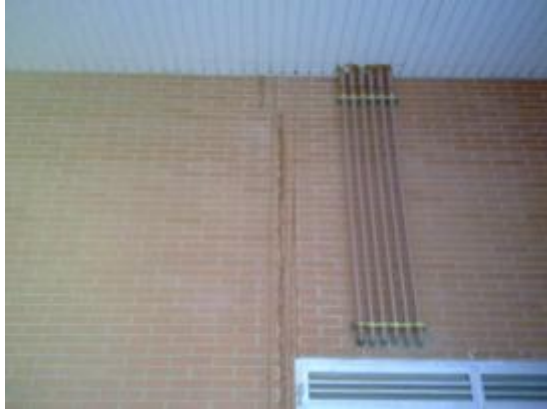
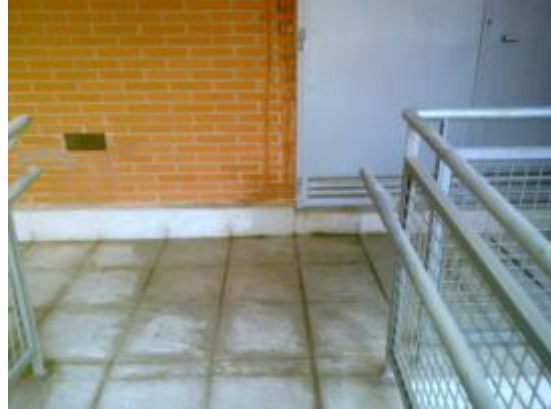
Existen humedades que vienen de la vivienda creemos que del 1ºD del portal 2 provocando humedades que recorren toda la pared.

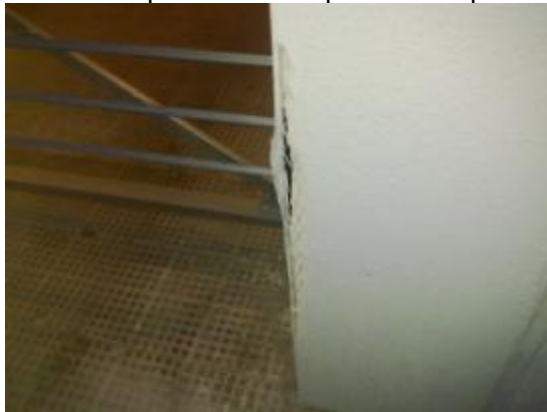
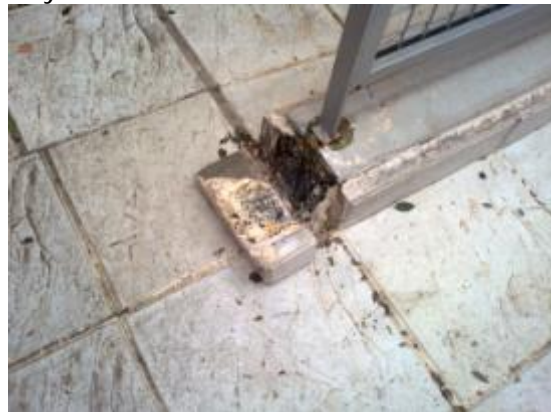
Zonas dañadas por los obreros, 1º columna de entrada a cancelas garajes a sótano -1 y 2º en rampa de acceso peatonal a portales 8 y 9.

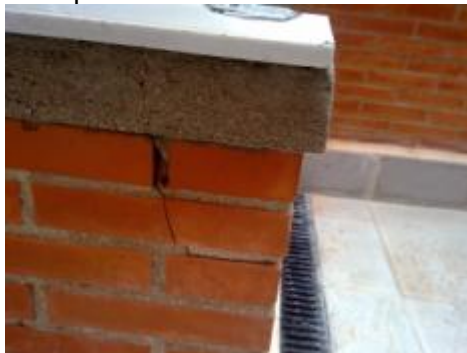
Ladrillos rajados junto entrada piscina.

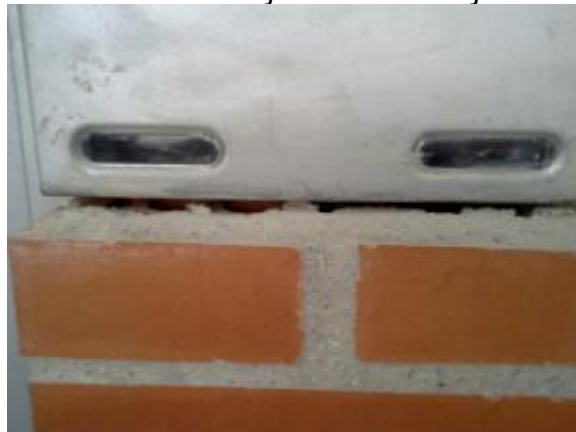
Mal acabado del remate de la columna bajo buzón conserjería. Rematar con azulejo.

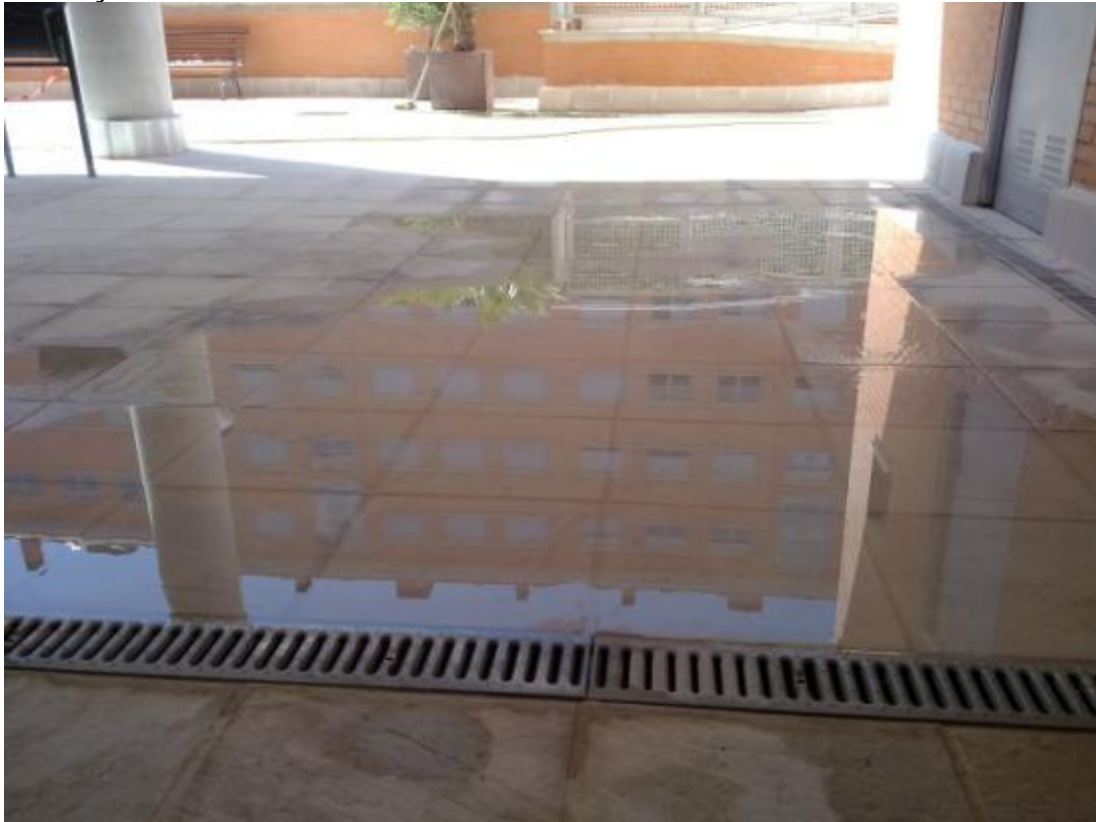
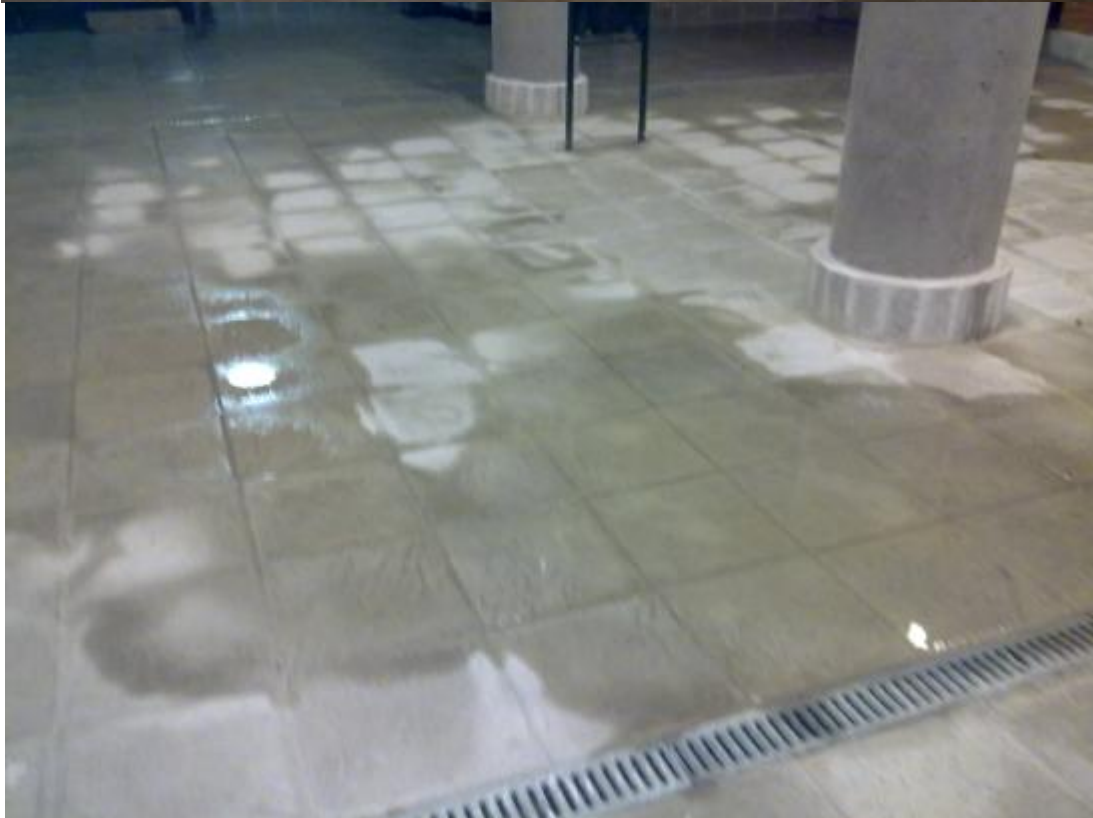
Ya se ha denunciado en ocasiones anteriores que el agua se sigue almacenando en las entradas de los portales 12 y 1 en cuanto llueve, debido a la mala ejecución inicial de las caídas en dicha zona. Es necesario darle una solución definitiva. Se cuela en portales y aseos.

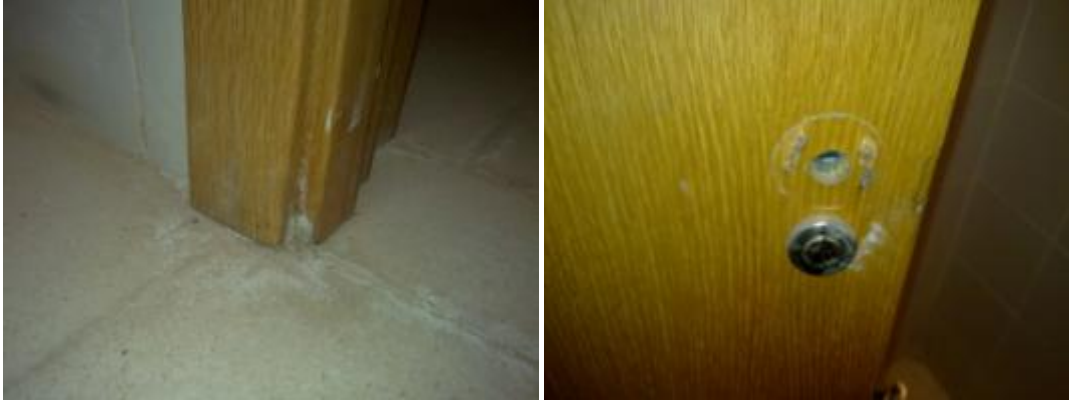
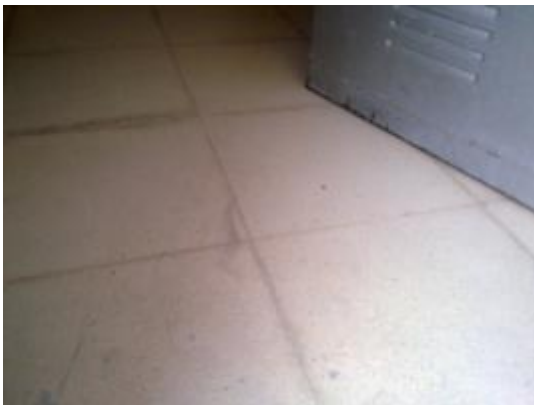
Mal estado de puertas, cercos y suelo de los aseos situados en la entrada principal por las humedades y el uso por los operarios.

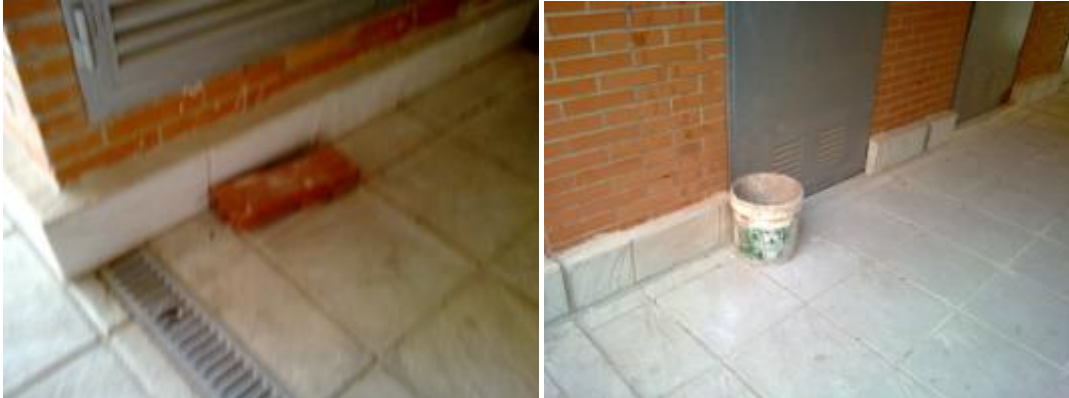
Material sin recoger. El cubo lleva situado en esa zona sin moverse, semanas

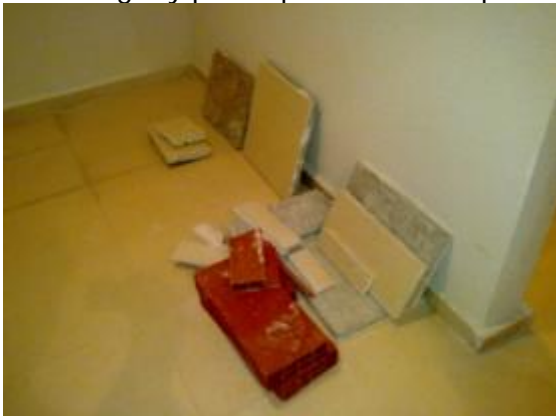
Material sin recoger en sótano -1 portal 1, el cubo y los ladrillos llevan semanas en el mismo lugar y puede provocar un tropiezo accidental con algún vecino.

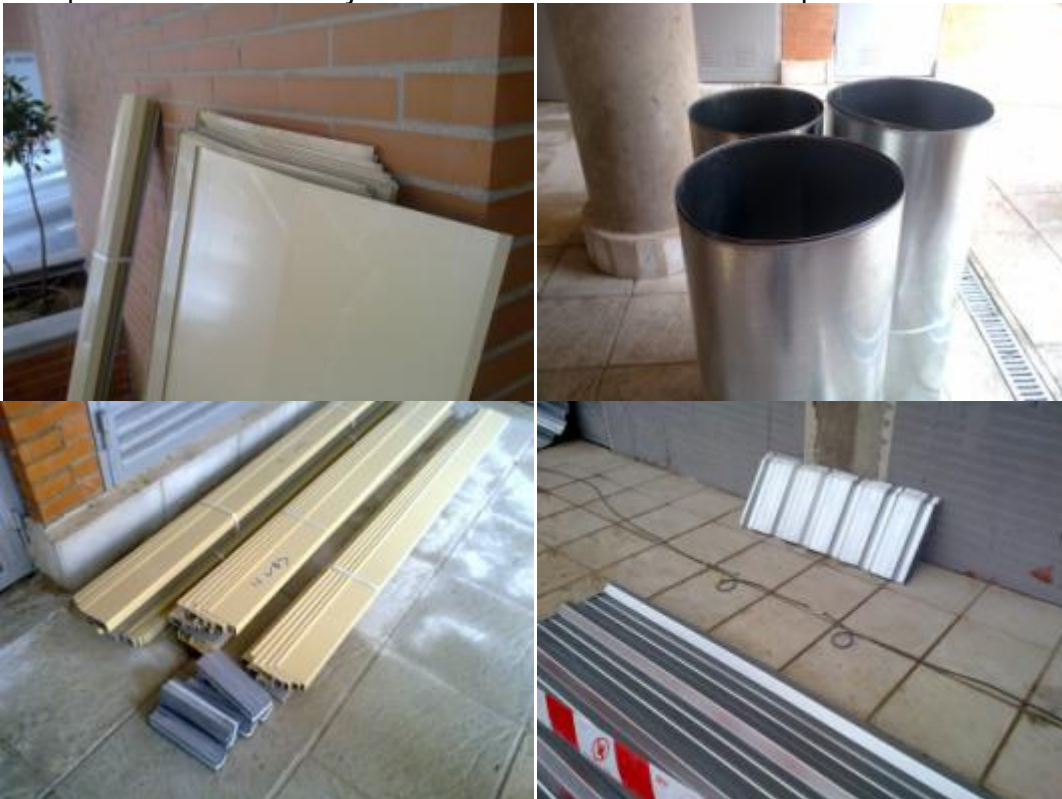
¿Qué reparaciones se están ejecutando en la cubierta con estas planchas?

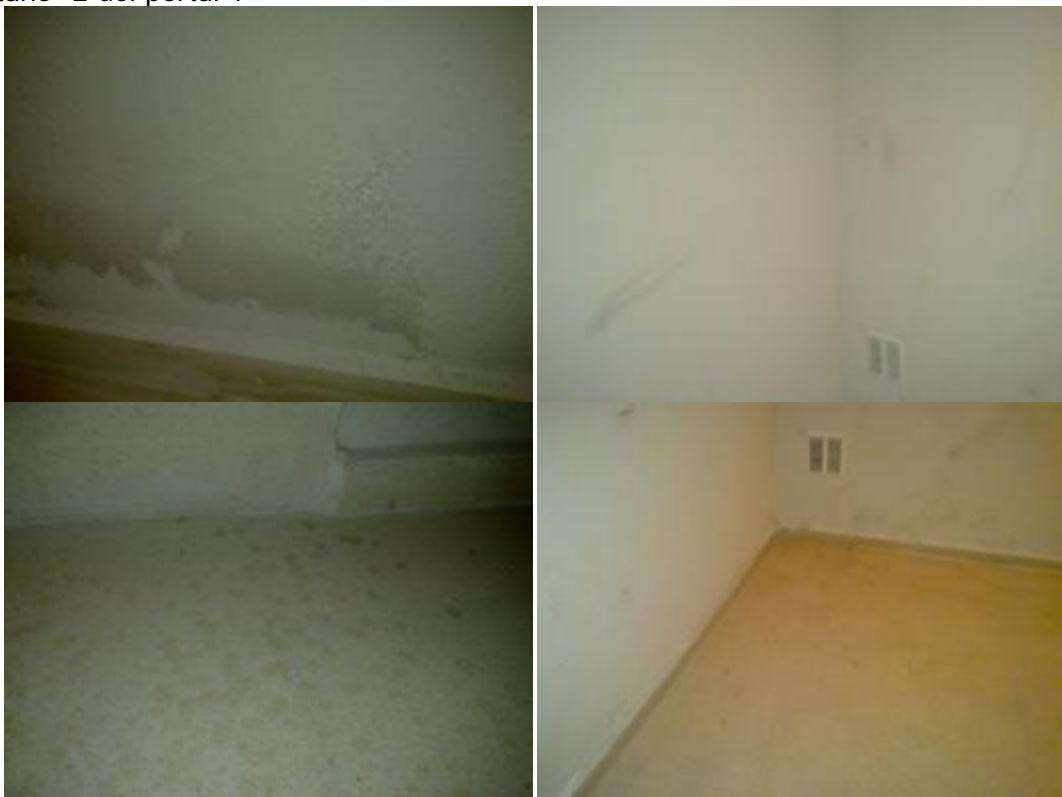
Extrañas salpicaduras como de grasa en suelo y paredes del hall de ascensores en sótano -2 del portal 1

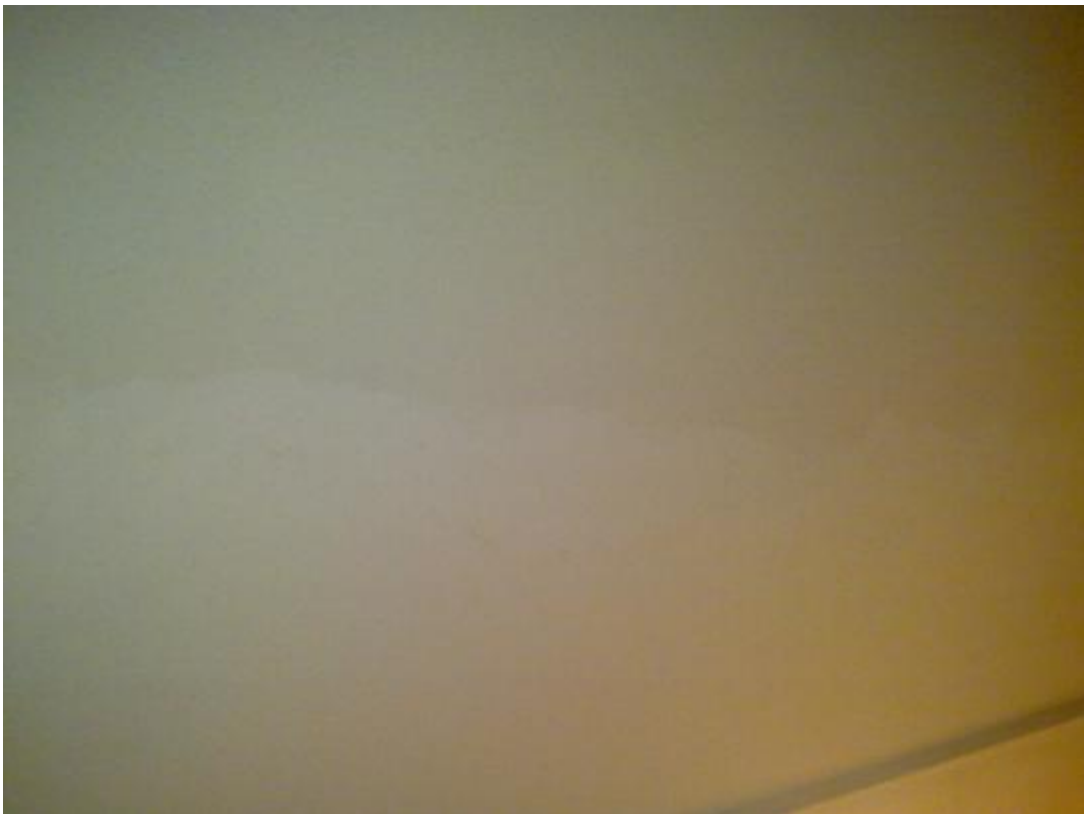
Detalle de pintura mal ejecutada en zonas donde se han realizado reparaciones. Ej. En hall ascensores sótano -1 portal 4, zona de escaleras detrás conserjería portal 1 (Mas zonas en hall de ascensores sótanos). Es necesario pintar todo el paño completo no solo la zona afectada.

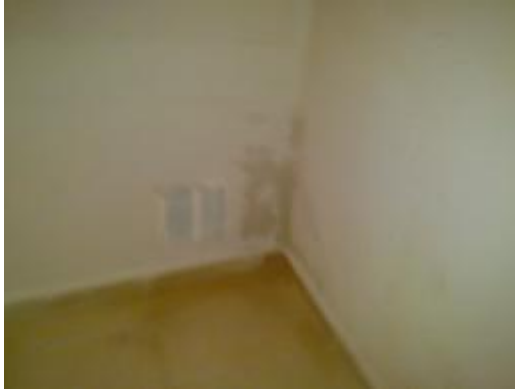
Nuevas humedades en sótano -2 portal 3

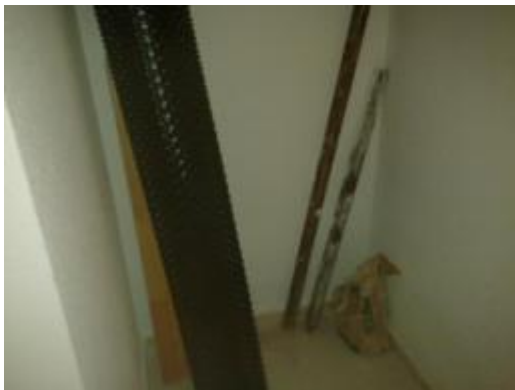
Material en sótano -2 portal 3

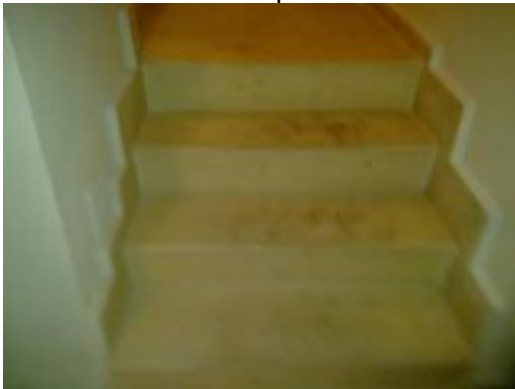
Escaleras sucias y en mal estado en sótanos portal 3

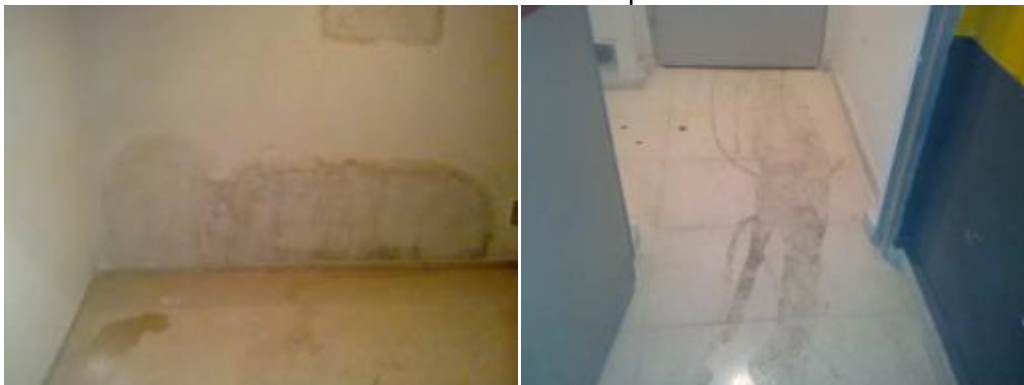
Mal estado de la salida de ascensores sótano -2 portal 4

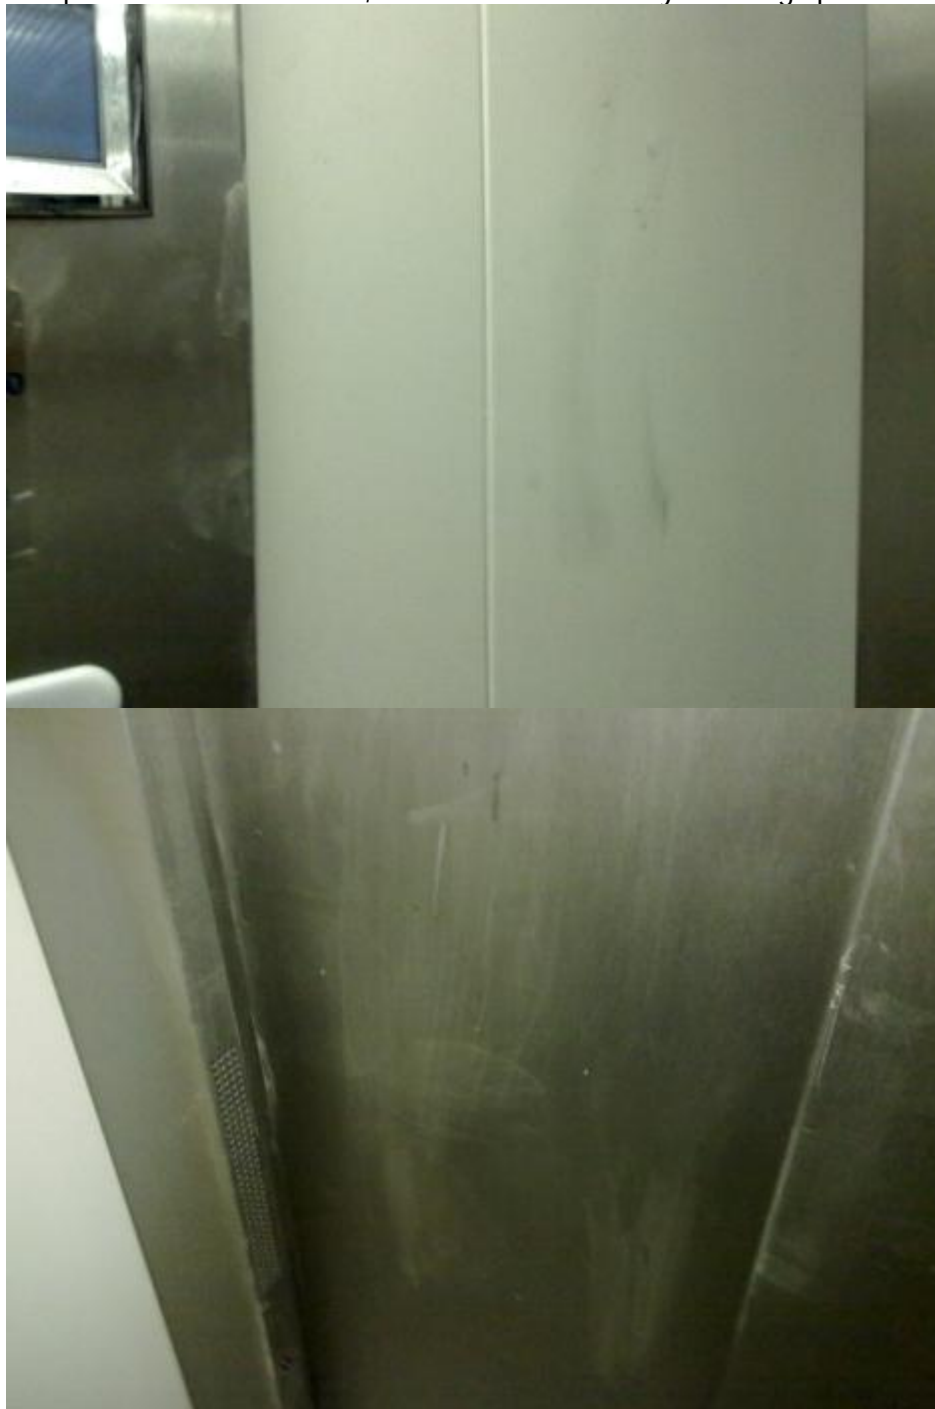
El uso de los ascensores para la subida y bajada de material de construcción así como escombros, sin haber protegido la cabina de una forma adecuada ha provocado el deterioro importante de las cabinas, arañazos en cristales y techos golpeados.

Todo ello está provocando importantes problemas en los ascensores, averías no usuales y en algún caso personas atrapadas. Todo esto como se desprende de los informes y albaranes de la empresa de mantenimiento y que se adjunta a este informe. Es urgente tomar medidas sobre este tema, protección correcta de los ascensores, así como realizar las reparaciones pertinentes una vez finalizadas las obras de viviendas y zonas comunes. Sustitución de espejos, puertas arañadas y techos golpeados, así como cualquier otro desperfecto que se desprenda de una revisión extraordinaria. Problemas en Ascensores portales 3, 4, 6 y 10.
