INFORME PROBLEMAS 20 DE SEPTIEMBRE DE 2010

Comunidad de Propietarios Dalia 2

C/ Dalia, 2 28522 Rivas Vaciamadrid

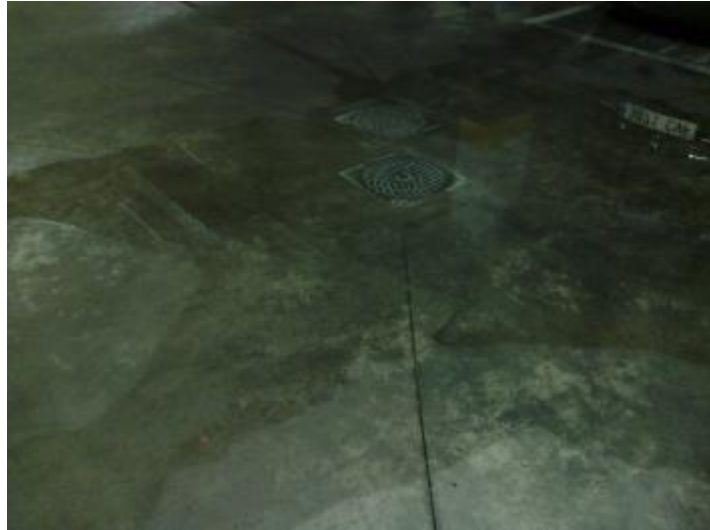
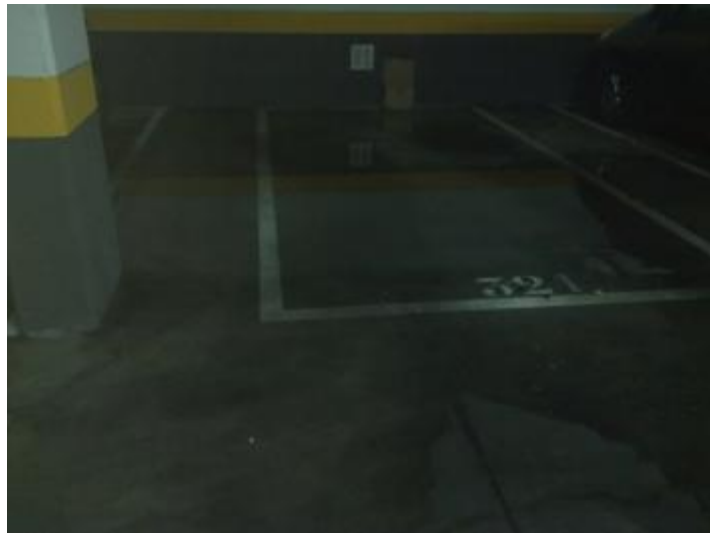
El sumidero frente al portal 11 del sótano -2 pierde agua y provoca humedades

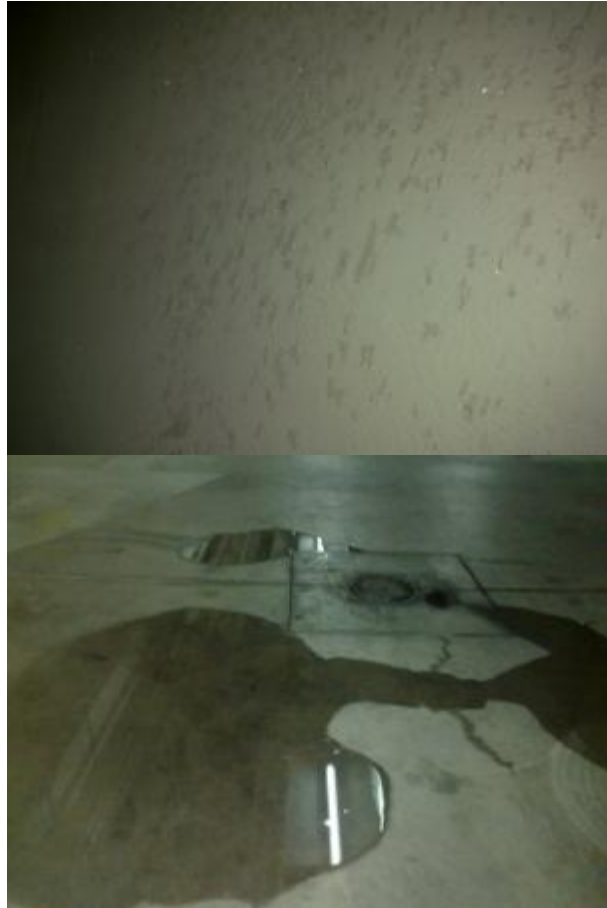
Humedades producidas por filtraciones en el desagüe plaza 78 y desbordamiento de canaleta de recogida de agua entre plazas 78 y 76.

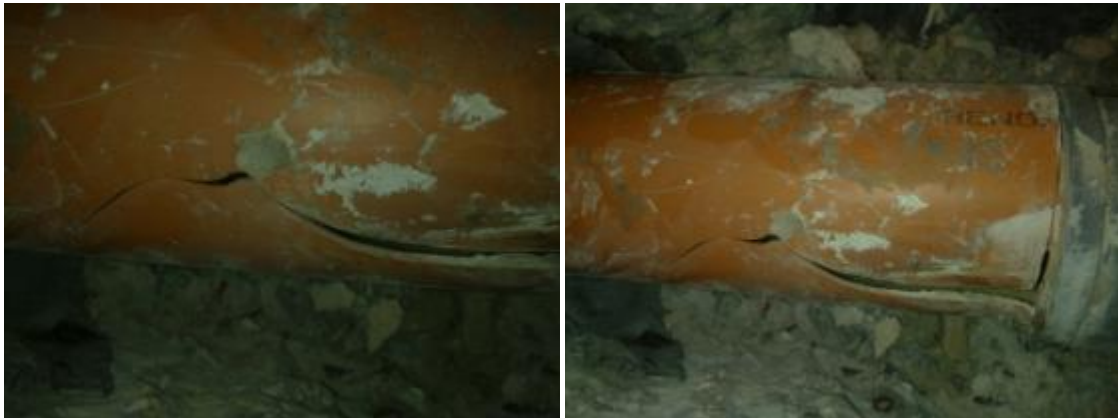
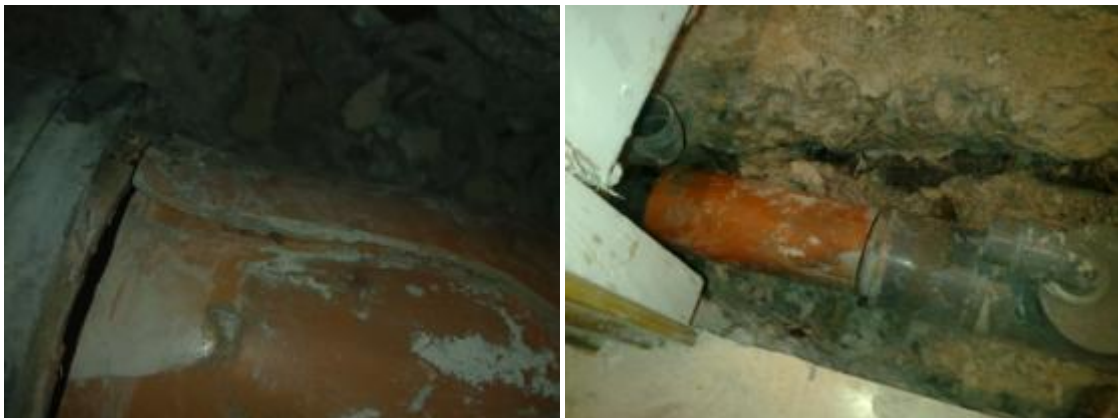
Esta es la segunda vez que se tiene conocimiento de la inundación en este foso, la primera fueron los técnicos de UICESA los que bombearon el agua. Este desperfecto ha provocado el estado lamentable en que se encuentra la maquinaria del ascensor, se ha solicitado a la empresa de ascensores que evalúe mediante una auditoría los daños que este desperfecto ha causado en las piezas del ascensor.

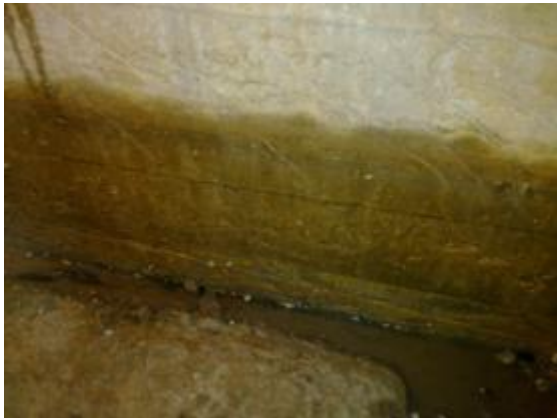
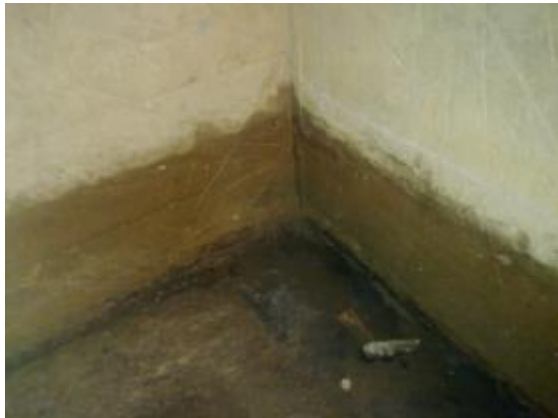
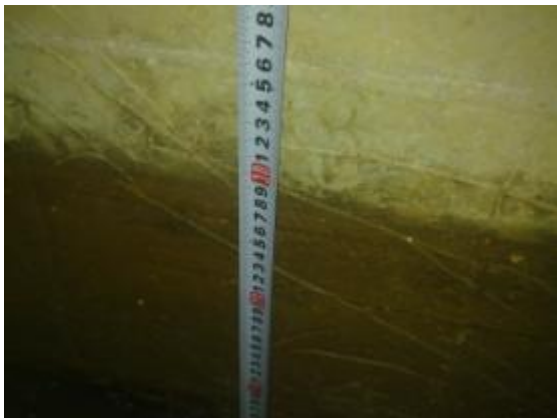
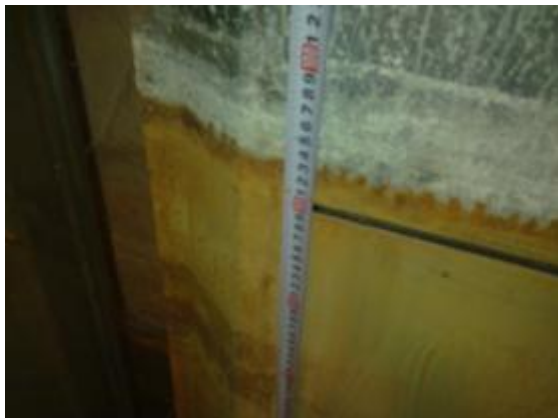
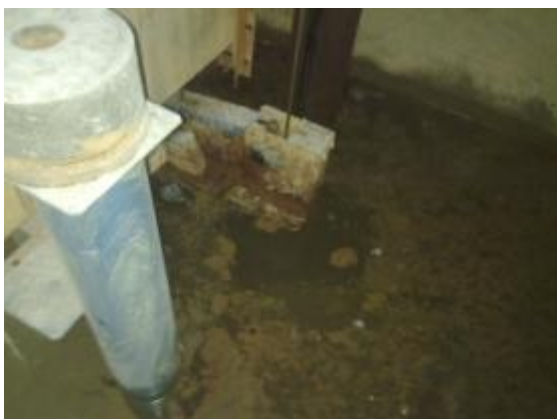
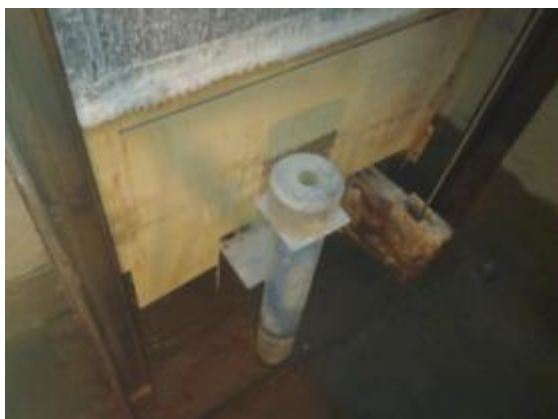
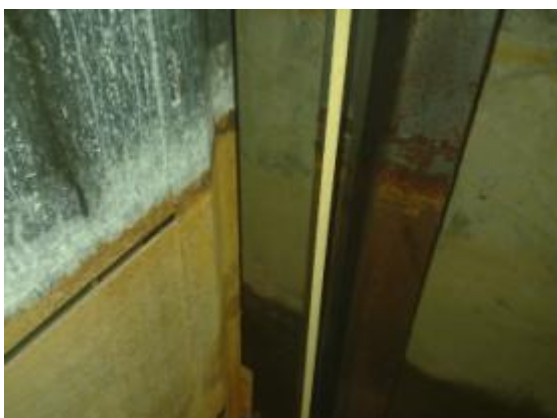
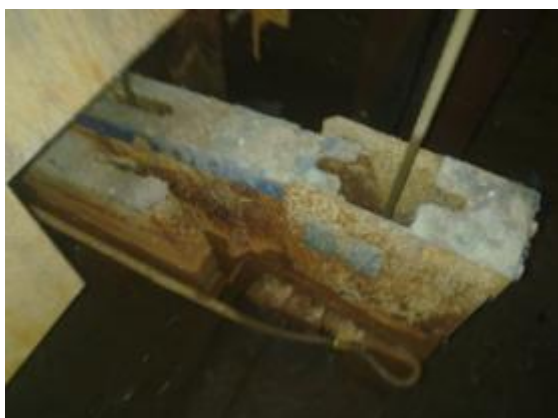
Aquí se muestran fotos del estado de la maquinaria y de los cm alcanzados en la primera y segunda inundación. Primera 93 cm , segunda 30 cm.

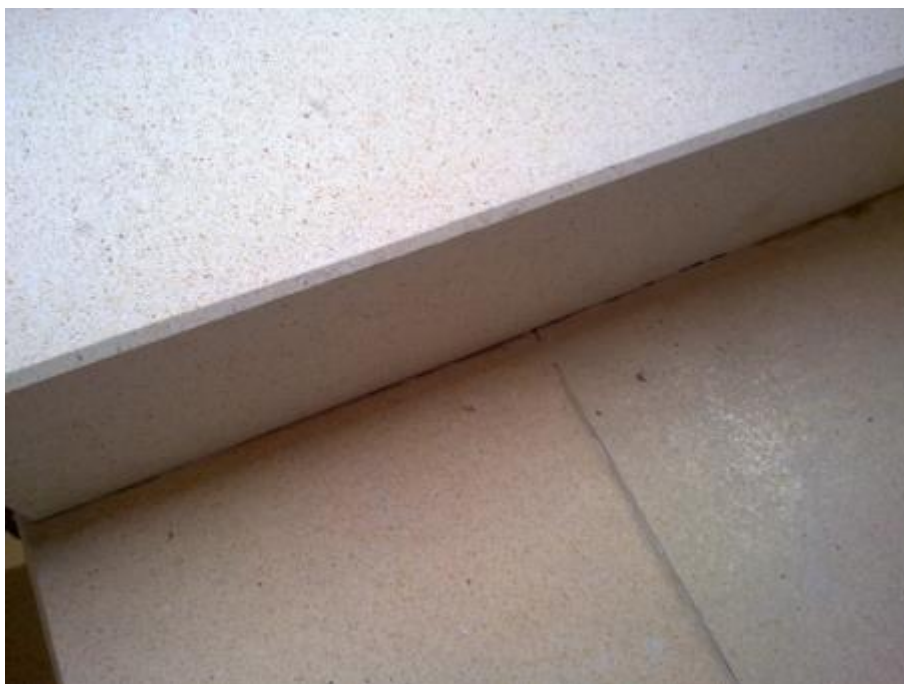
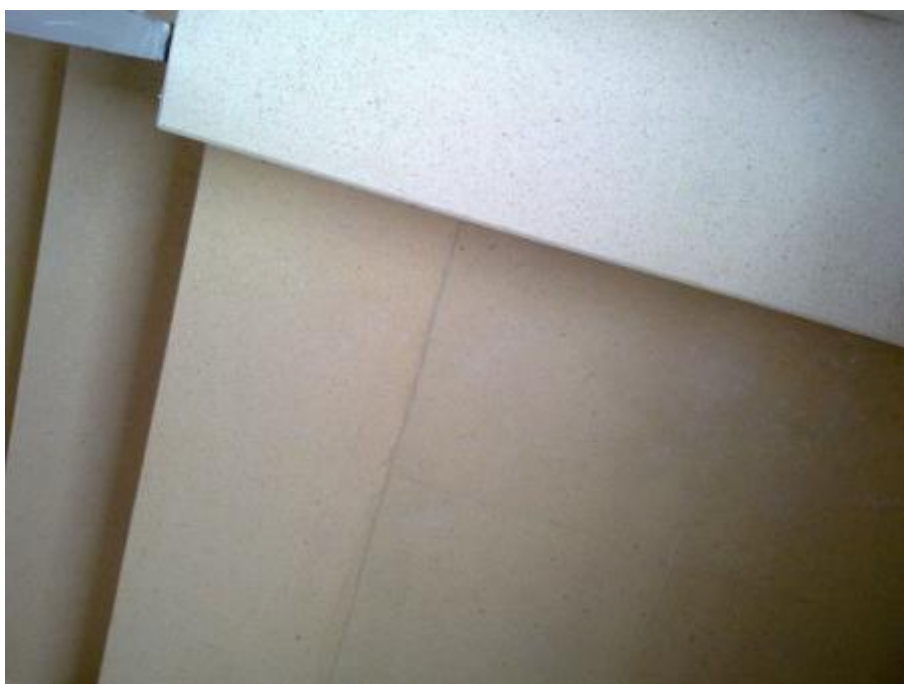
Se nos aviso que el color de los peldaños cambiaria un poco por ello se nos dijo que el color podía variar. El problema es que el color es totalmente distinto. El actual es de color crema y el que se está poniendo es totalmente blanco por lo que el contraste de las escaleras presenta una imagen deplorable.
